Opel Meriva B – Ausfall BCM: Fahrzeug startet nicht, Kontrollleuchte zur Wegfahrsperrre leuchtet

Ausfall BCM (Body Control Module) / Bordnetzsteuergerät

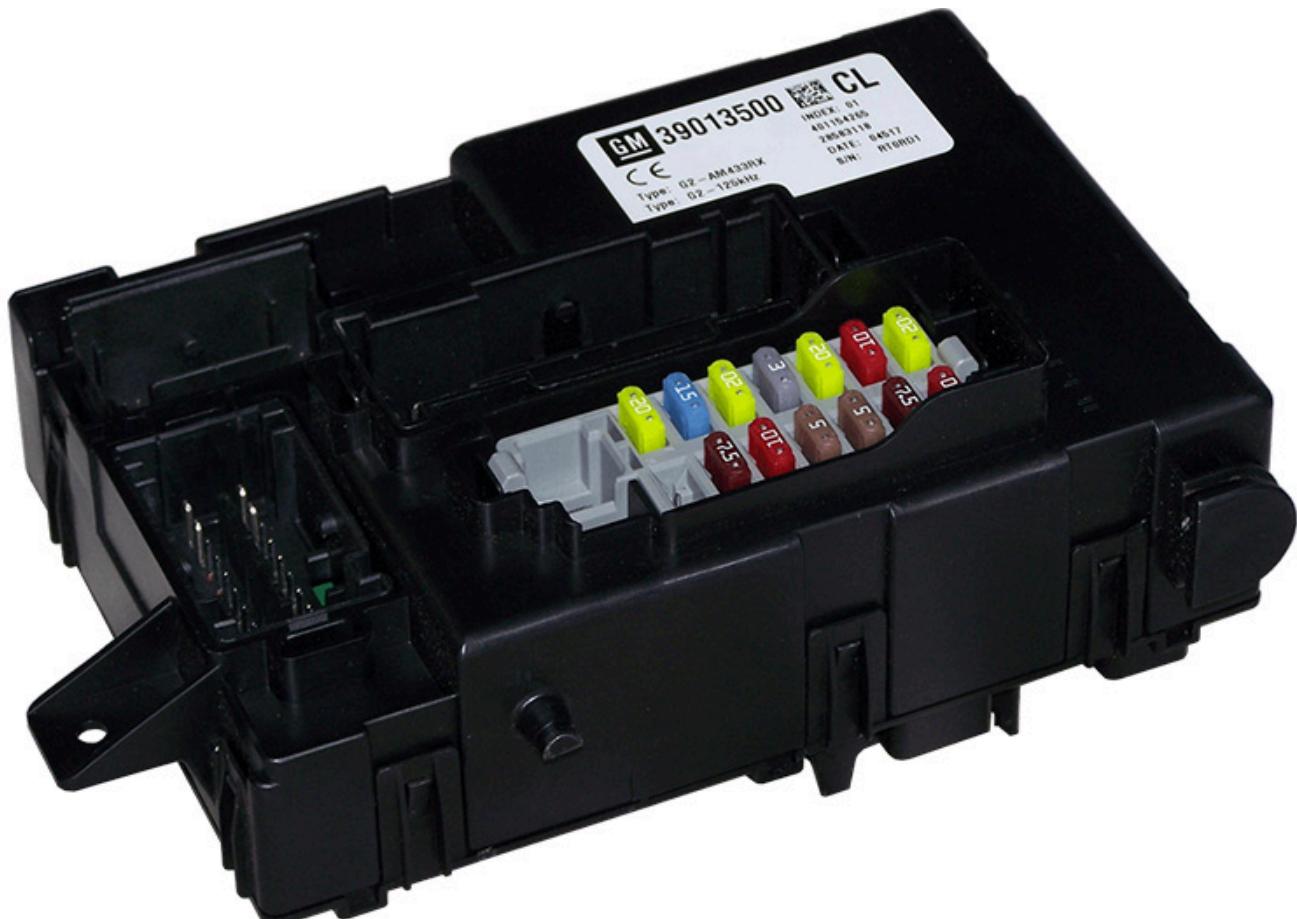
- Nach der Reparatur wird das BCM als nicht konfiguriert an Sie zurückgeschickt, und muss mit dem Opel SPS-Werkzeug als neues Teil konfiguriert werden, um Updates, Konfigurationen und Lernprozesse durchzuführen.
- Aktuell können nur die beiden Referenzen 39013500 und 39013501 (Bild 1 Bild 2) bearbeitet werden.

Dank der Partnerschaft zwischen Faurecia Clarion Electronics und HELLA können wir Ihnen eine [Reparatur Ihres defekten BCM](#) anbieten, indem wir die für den Ausfall verantwortlichen fehlerhaften Komponenten ersetzen. Die Reparatur kann innerhalb kürzester Zeit erfolgen und das zu einem Bruchteil der Kosten des Neuteils.
