Skoda Fabia II - Funktionsausfall; Seitliche Blinkleuchte | HELLA

Skoda Fabia II

Bj.: 2007 - 2014

Funktionsausfall; Seitliche Blinkleuchte

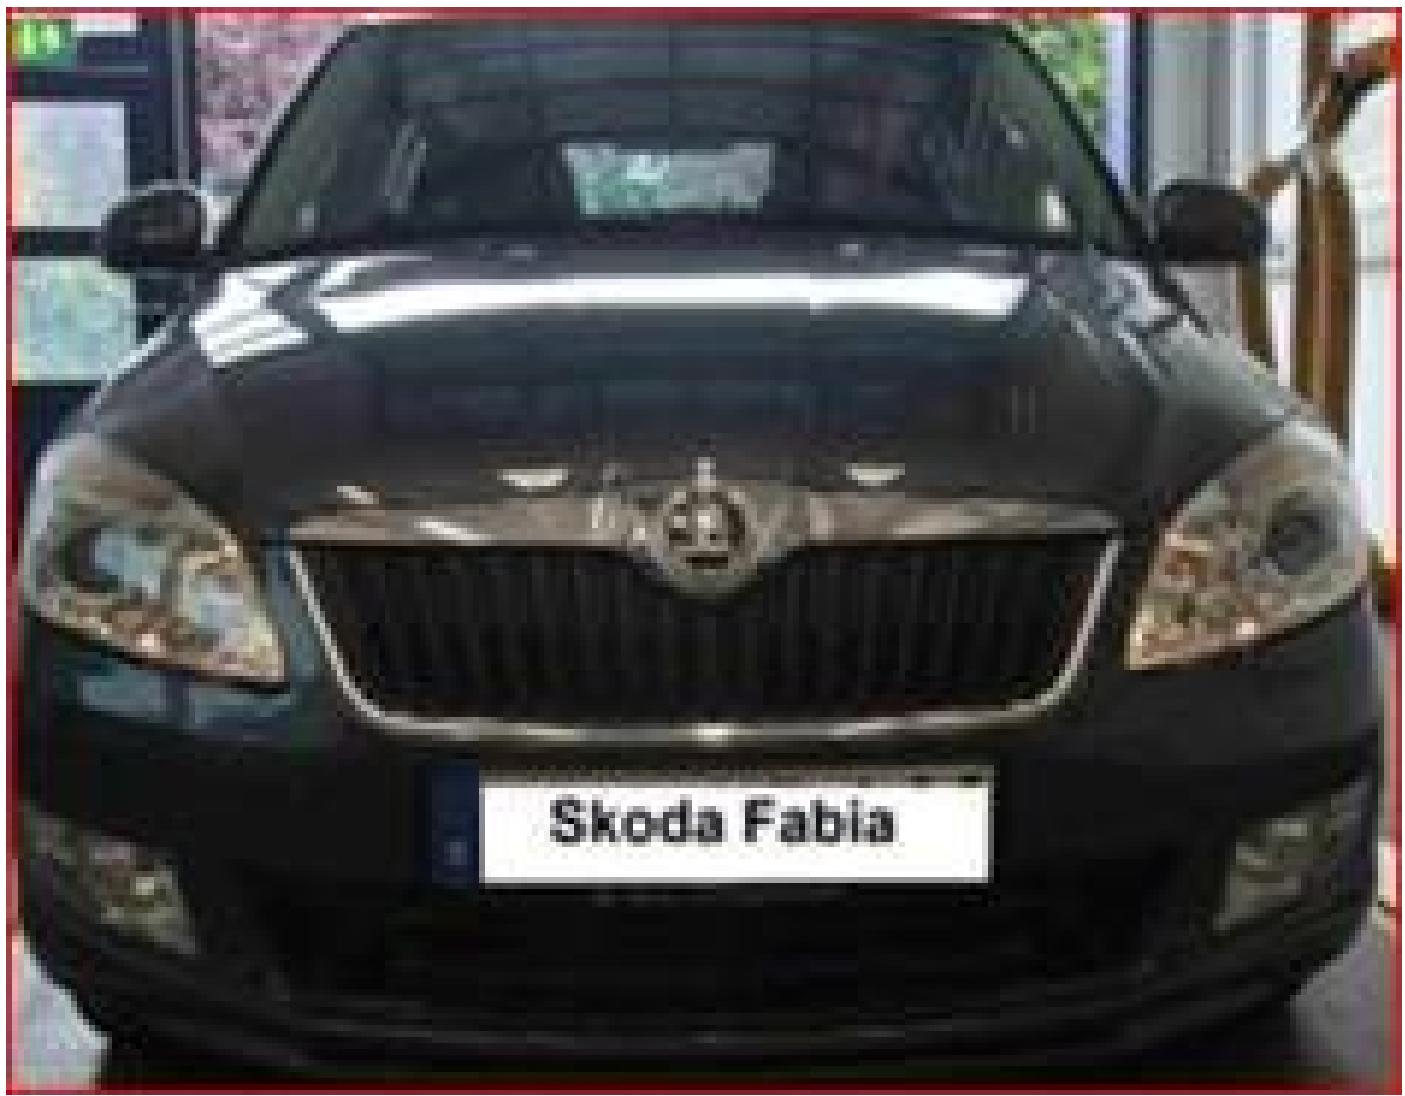
Abb. 1

Wird beim o.g. Fahrzeug (Abb. 1) der Funktionsausfall der seitlichen Blinkleuchte (Abb. 2) bemängelt, kann als Ursache eine defekte Anschlussleitung sein.

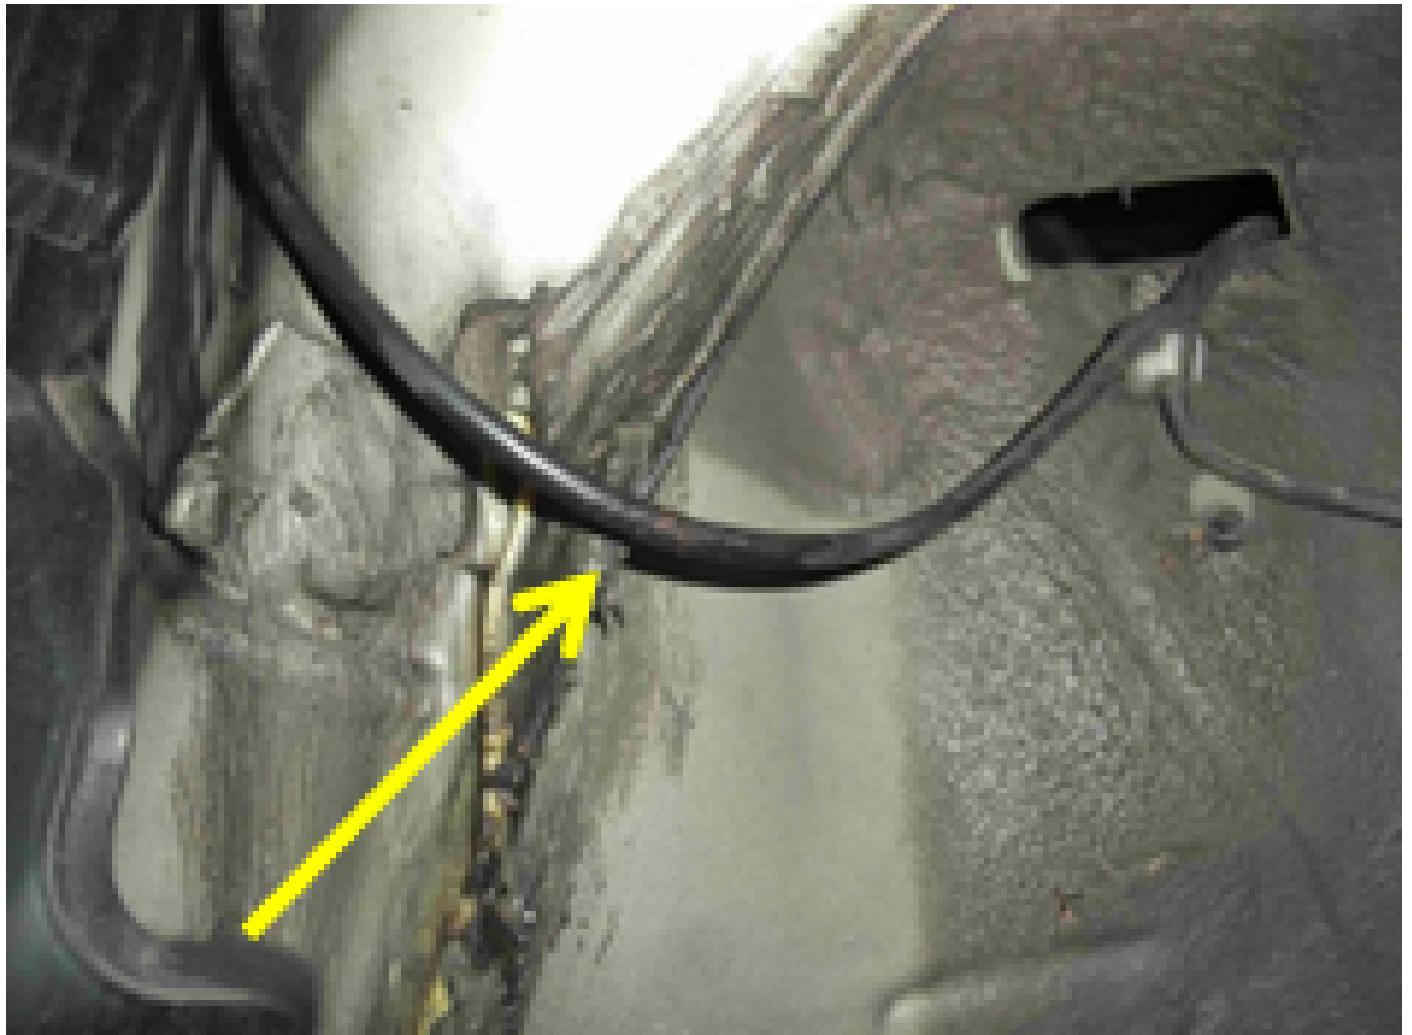
Abb.3

Durch eine nicht fachgerechte Kabelverlegung (Abb. 3) kann sich das Anschlusskabel-, Isolierung während des Fahrbetriebs durch Erschütterungen, Vibrationen etc. an der scharfkantigen Karosserie bzw. Falzkante durchscheuern, bis hin zum Kabelbruch/ Kurzschluss.

- Zur Fehleranalyse das Rad und die Radkastenverkleidung demontieren. Das defekte Kabel ordnungsgemäß instandsetzen. Anschließend eine korrekte Kabelverlegung gewährleisten (Kantenschutz).
- Sicherung überprüfen, ggf. erneuern.

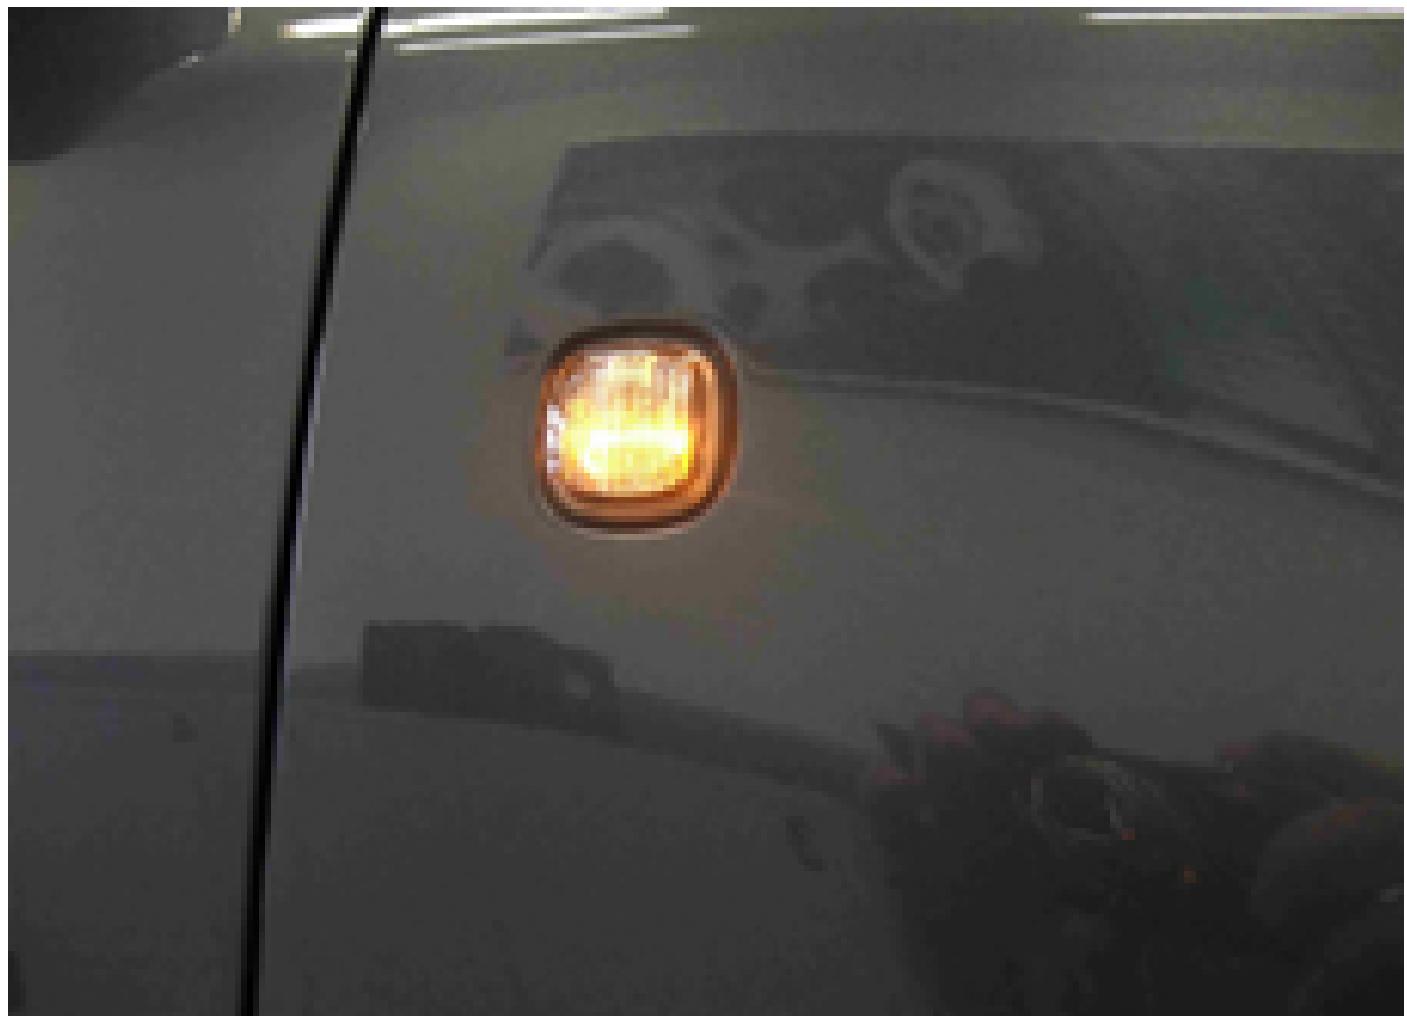
Funktionsprüfung durchführen (Abb. 4)

Funktionsprüfung durchführen (Abb. 4).
