## Skoda Supberb - Batterie wird entladen

Datenblatt	
Hersteller	Skoda
Fahrzeugmodell	Superb (Fahrzeuge mit Dieselpartikelfilter)
Motor	2.0 TDI
Baujahr	2016-2018
Symptom	Batterie wird entladen/Fahrzeug springt nicht an
Empfohlenes HGS Tool/ HELLA Spare Part No.	Relais: 4RA 933 332-451

## Batterie entladen, Fahrzeugstart nicht möglich

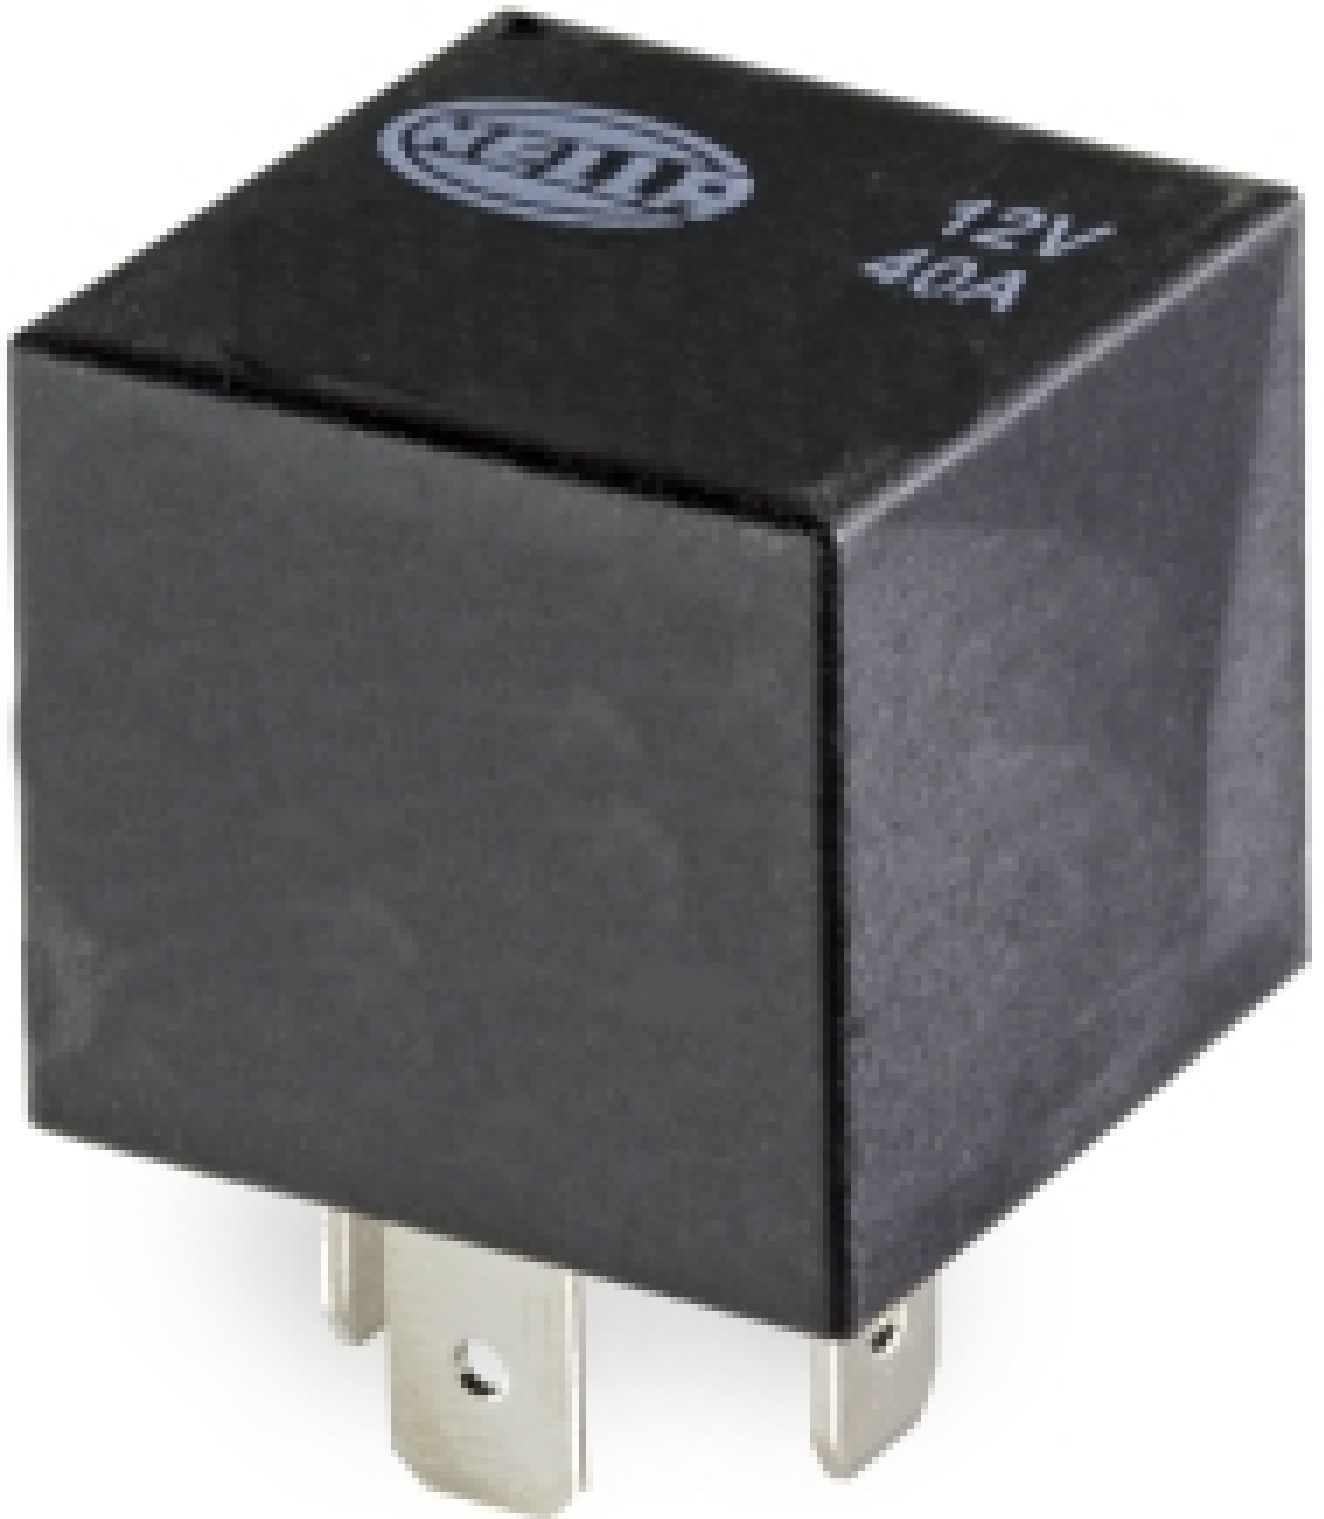
Sollten im Rahmen der Diagnose keine eindeutigen Fehler in der Peripherie der betroffenen Systeme festgestellt worden sein, sollte besonderes Augenmerk auf das Spannungsversorgungs-Relais der Kl.30 ) gelegt werden. Dieses befindet sich im Sicherungskasten Motorraum auf dem Steckplatz R5. Eine Möglichkeit festzustellen, ob man es im Fehlerfall wirklich mit einem „kleben“ des Relaiskontakts zu tun hat, ist das leichte Klopfen auf das Relais.

Dies kann zum Beispiel mit einem Schraubendreher erfolgen. Durch das leichte Klopfen auf das betroffene Relais springen meist die Relaiskontakte wieder auf. Sind die Kontakte geöffnet schaltet auch der Kühlerlüfter wieder ab.
