# VW, Audi, Seat, Skoda - Unzureichende Leuchtweite und Scheinwerfer blenden

Hersteller	VW   Audi   Seat   Skoda
Fahrzeugmodell	Diverse Modelle
Symptom	Unzureichende Leuchtweite, Scheinwerfer blenden

# VW, Audi, Seat, Skoda - Unzureichende Leuchtweite oder schlechte Ausleuchtung der Fahrbahn nach Glühlampenwechseln H7

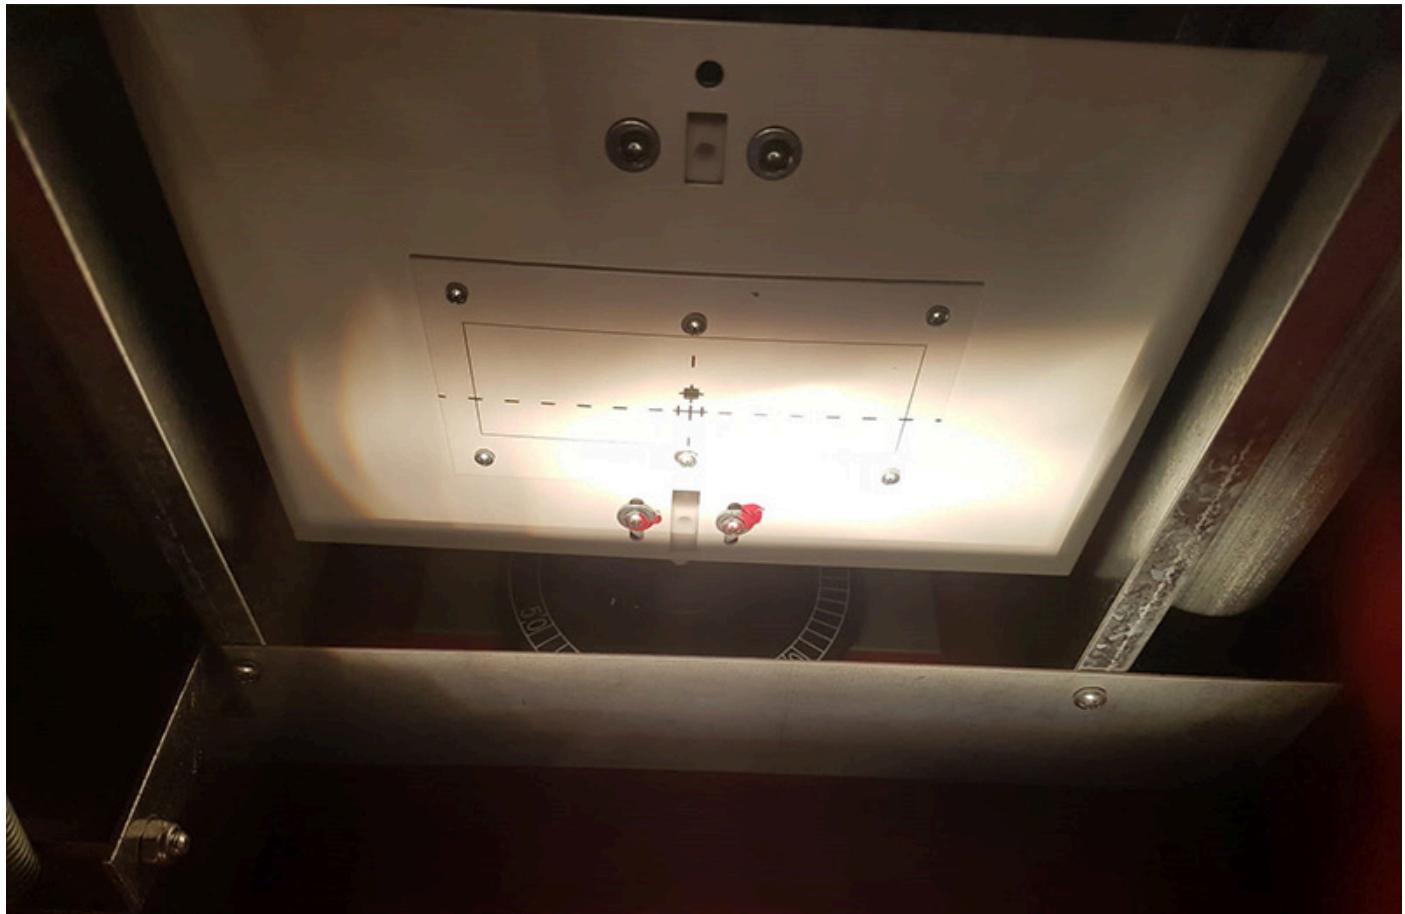
Bei o.g. Fahrzeugen kann es nach dem Wechsel der Glühlampen der Hauptscheinwerfer, zu einer mangelhaften Ausleuchtung der Fahrbahn oder zum Blenden des Gegenverkehrs kommen. Dies trifft insbesondere bei Verwendung von H7 Glühlampen zu. Dafür gibt es zwei Ursachen. Entweder lässt die Glühlampenaufnahme des Scheinwerfers unterschiedliche Montagepositionen zu oder bei der Montage wird die Glühlampe nicht korrekt (verdreht) eingesetzt. Dies führt zu einer unkontrollierten Streuung des Lichts (<span class="gallery-mode--link" data-order="1">Bild 1</span>).

<p>Bild 1: unkontrollierten Streuung des Lichts</p>

Darum ist es dringend angeraten nach jedem Austausch der Glühlampe eine Überprüfung des korrekten Einbaus vorzunehmen. Das Lichtbild lässt sich mit Hilfe eines Scheinwerfertestgerätes überprüfen. <span class="gallery-mode--link" data-order="2">Bild 2</span> zeigt das der Einbau korrekt erfolgt ist. Hier ist die Hell-/ Dunkelgrenze und auch der asymmetrische Winkel klar zu erkennen.

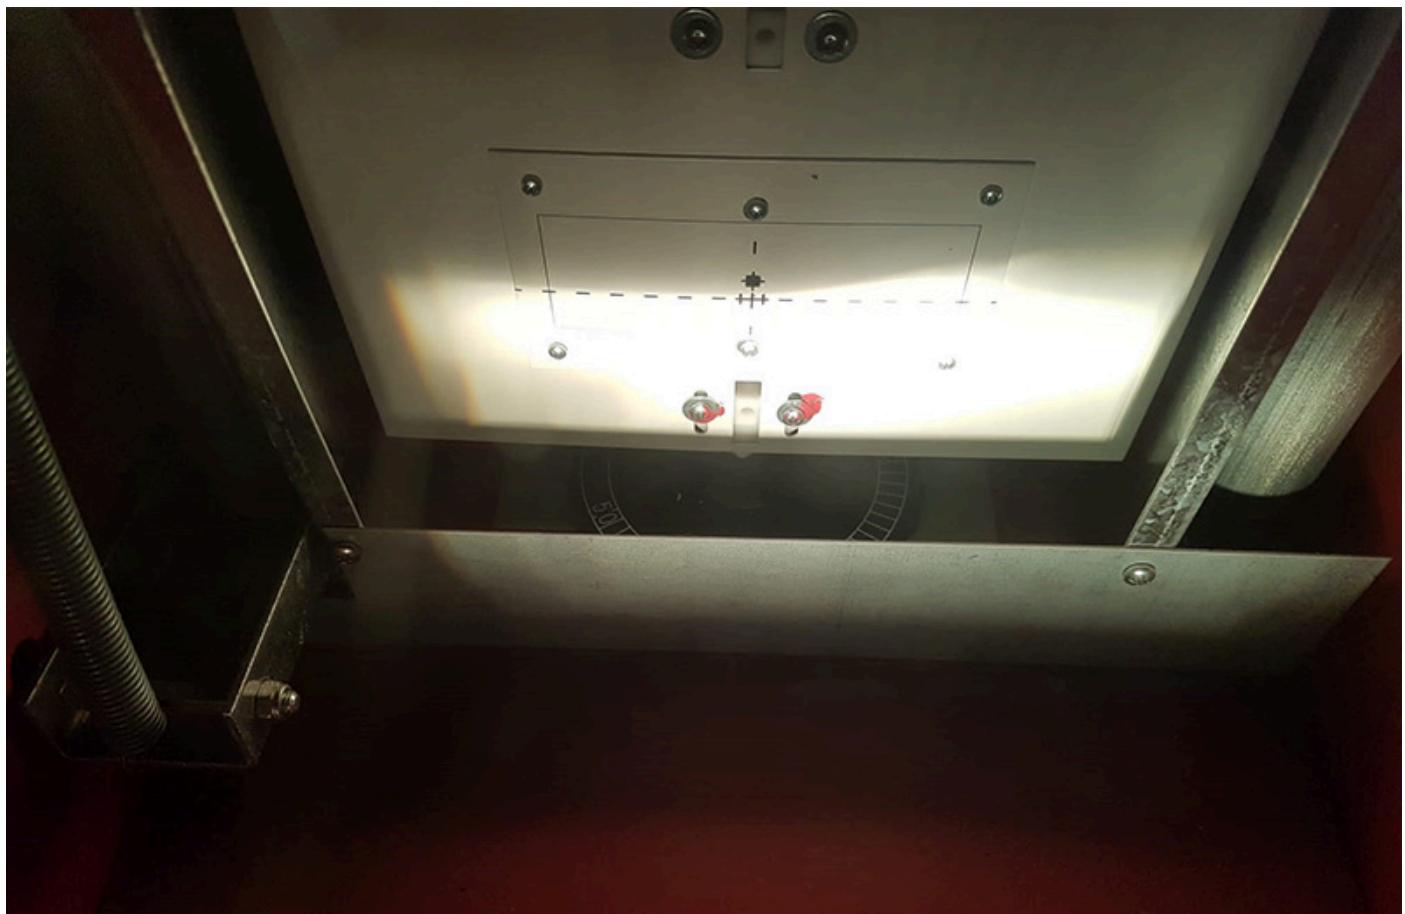
<p>Bild 2: Hell-/ Dunkelgrenze und auch der asymmetrische Winkel klar zu erkennen</p>
