VW Passat - Störende Klappergeräusche im Innenraum

Datenblatt	
Hersteller	VW
Fahrzeugmodell	Passat
Motor	1.6 TDI
Motorcode	DCXA
Baujahr	2014 bis 2018
Symptom	Störende Klappergeräusche im Innenraum

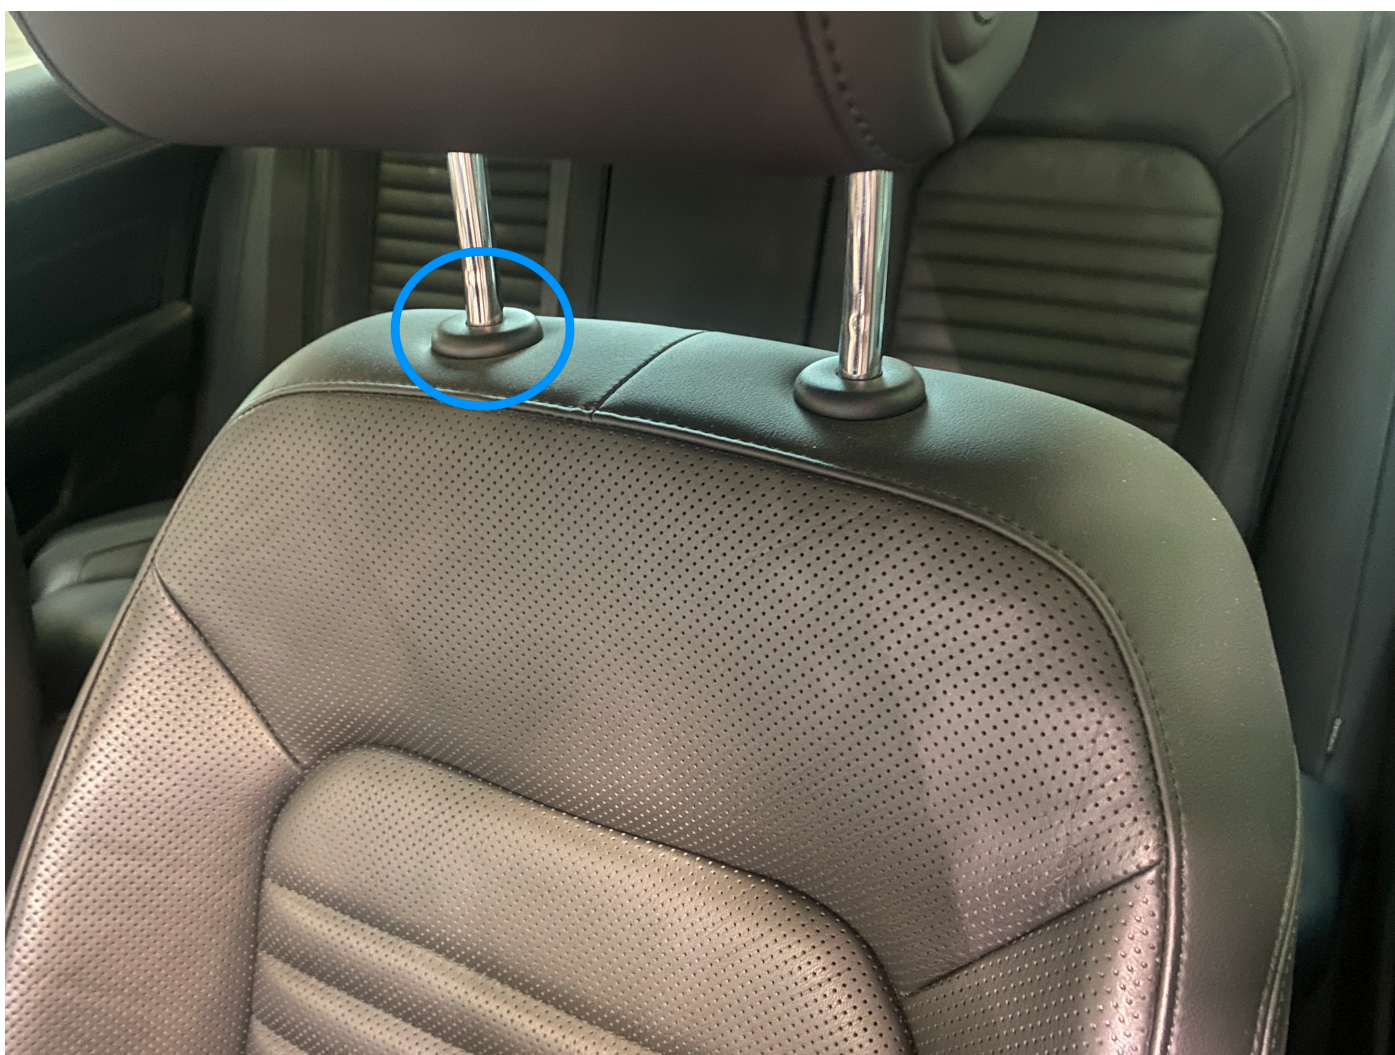
Im Rahmen der Fehlersuche sollte zunächst durch eine gezielte Testfahrt überprüft werden, ob das Geräusch eindeutig aus dem Bereich der vorderen Kopfstützen lokalisiert werden kann. Lässt sich das Geräusch reproduzierbar dem Sitzbereich zuordnen, liegt die Ursache häufig in einer unzureichenden Führung der Kopfstütze. Betroffen ist hierbei die in Fahrtrichtung rechte Führung der Kopfstütze an beiden Vordersitzen (siehe Bild). Durch Fertigungstoleranzen oder materialbedingten Verschleiß kann es zu Spiel in der Führung kommen, wodurch die Kopfstütze bei Fahrzeugbewegungen Klapper- oder Klopfgeräusche verursacht.

Beispielhafte Darstellung der in Fahrtrichtung rechten Führung der Kopfstütze am Vordersitz. In diesem Bereich kann es durch Spiel in der Führung zu Klapper- bzw. Klopfgeräuschen kommen.

Zur Behebung des Mangels sind die Führungen der Kopfstützen an den betroffenen Sitzen nach Herstellervorgabe zu erneuern. Nach dem Austausch ist eine erneute Probefahrt durchzuführen,

um sicherzustellen, dass keine Geräusentwicklung mehr auftritt. Hinweis: Die Test- und Probefahrten sind zur eigenen und zur Sicherheit anderer Verkehrsteilnehmer immer mit einer zweiten Person (Fahrer) durchzuführen.
