VW T5 - Kühlmittelthermostat

Datenblatt

Hersteller	Volkswagen
Fahrzeugmodell	Transporter T5
Motor	1.9 TDI
Baujahr	2006 - 2009
Symptom	Kühlmittelthermostat

Betriebstemperatur wird nicht erreicht Thermostat und Kühlmittelflansch

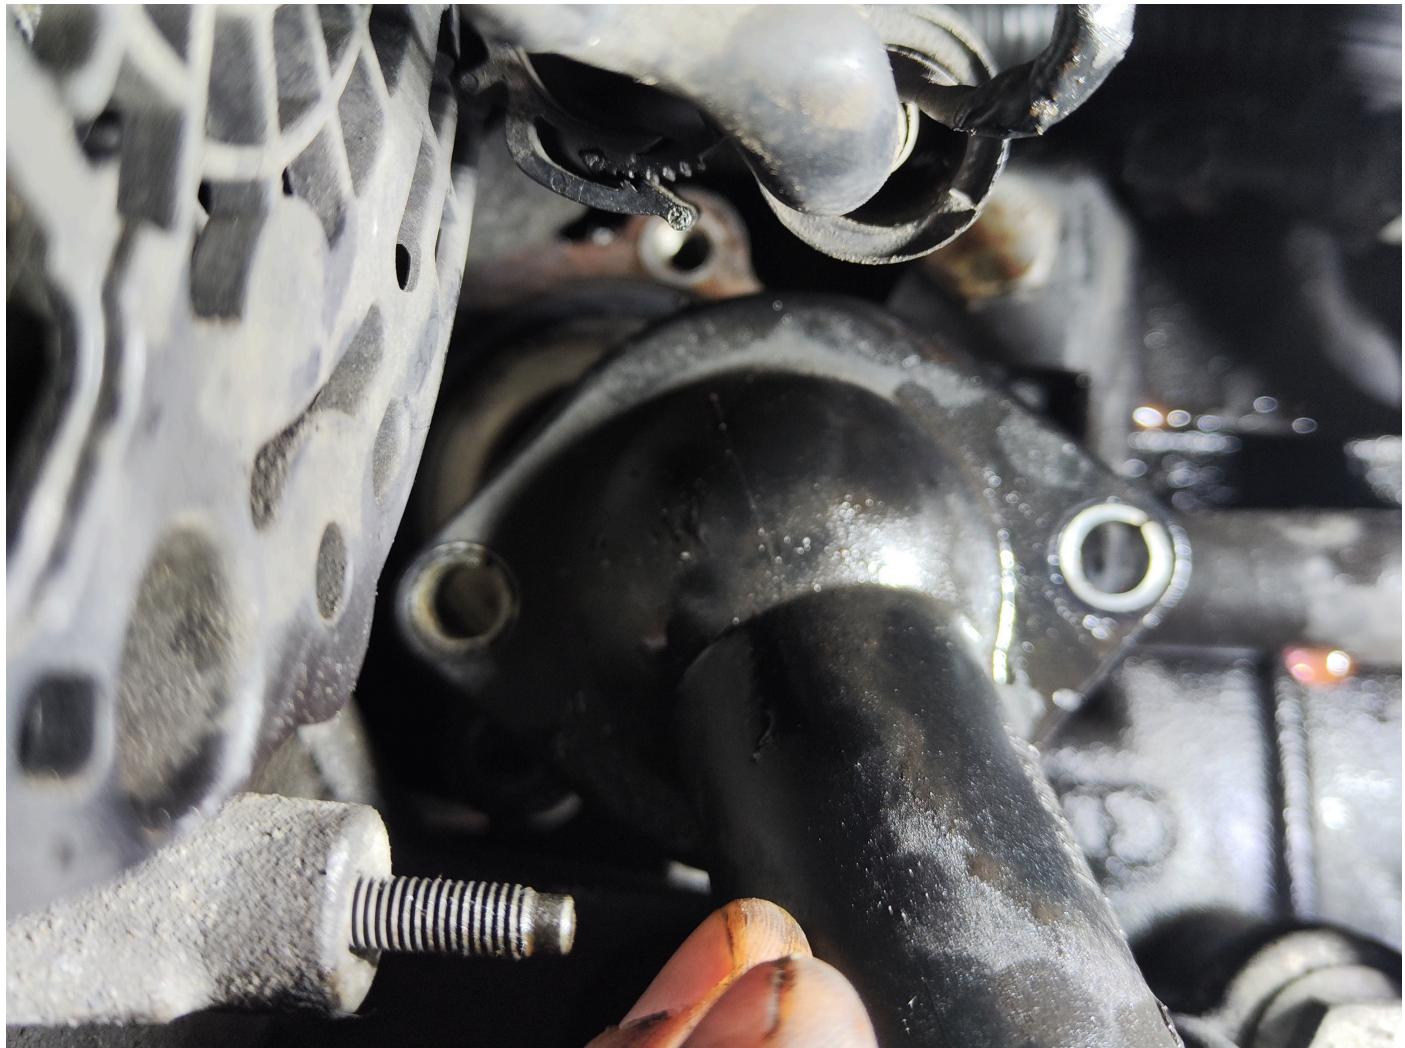
Vor der Montage des neuen Thermostats sollte der Kühlmittelflansch in Augenschein genommen werden.

Oftmals bricht hier ein Teil der Kunststofffführung (Montagehilfe) ab.

< p style="text-align: center;">Kühlmittelflansch T5</p>

Es empfiehlt sich dann den Flansch zu erneuern.
