# Elektrisches Abgasrückführungsventil | HELLA

## Ausfallursachen und Fehlersuche

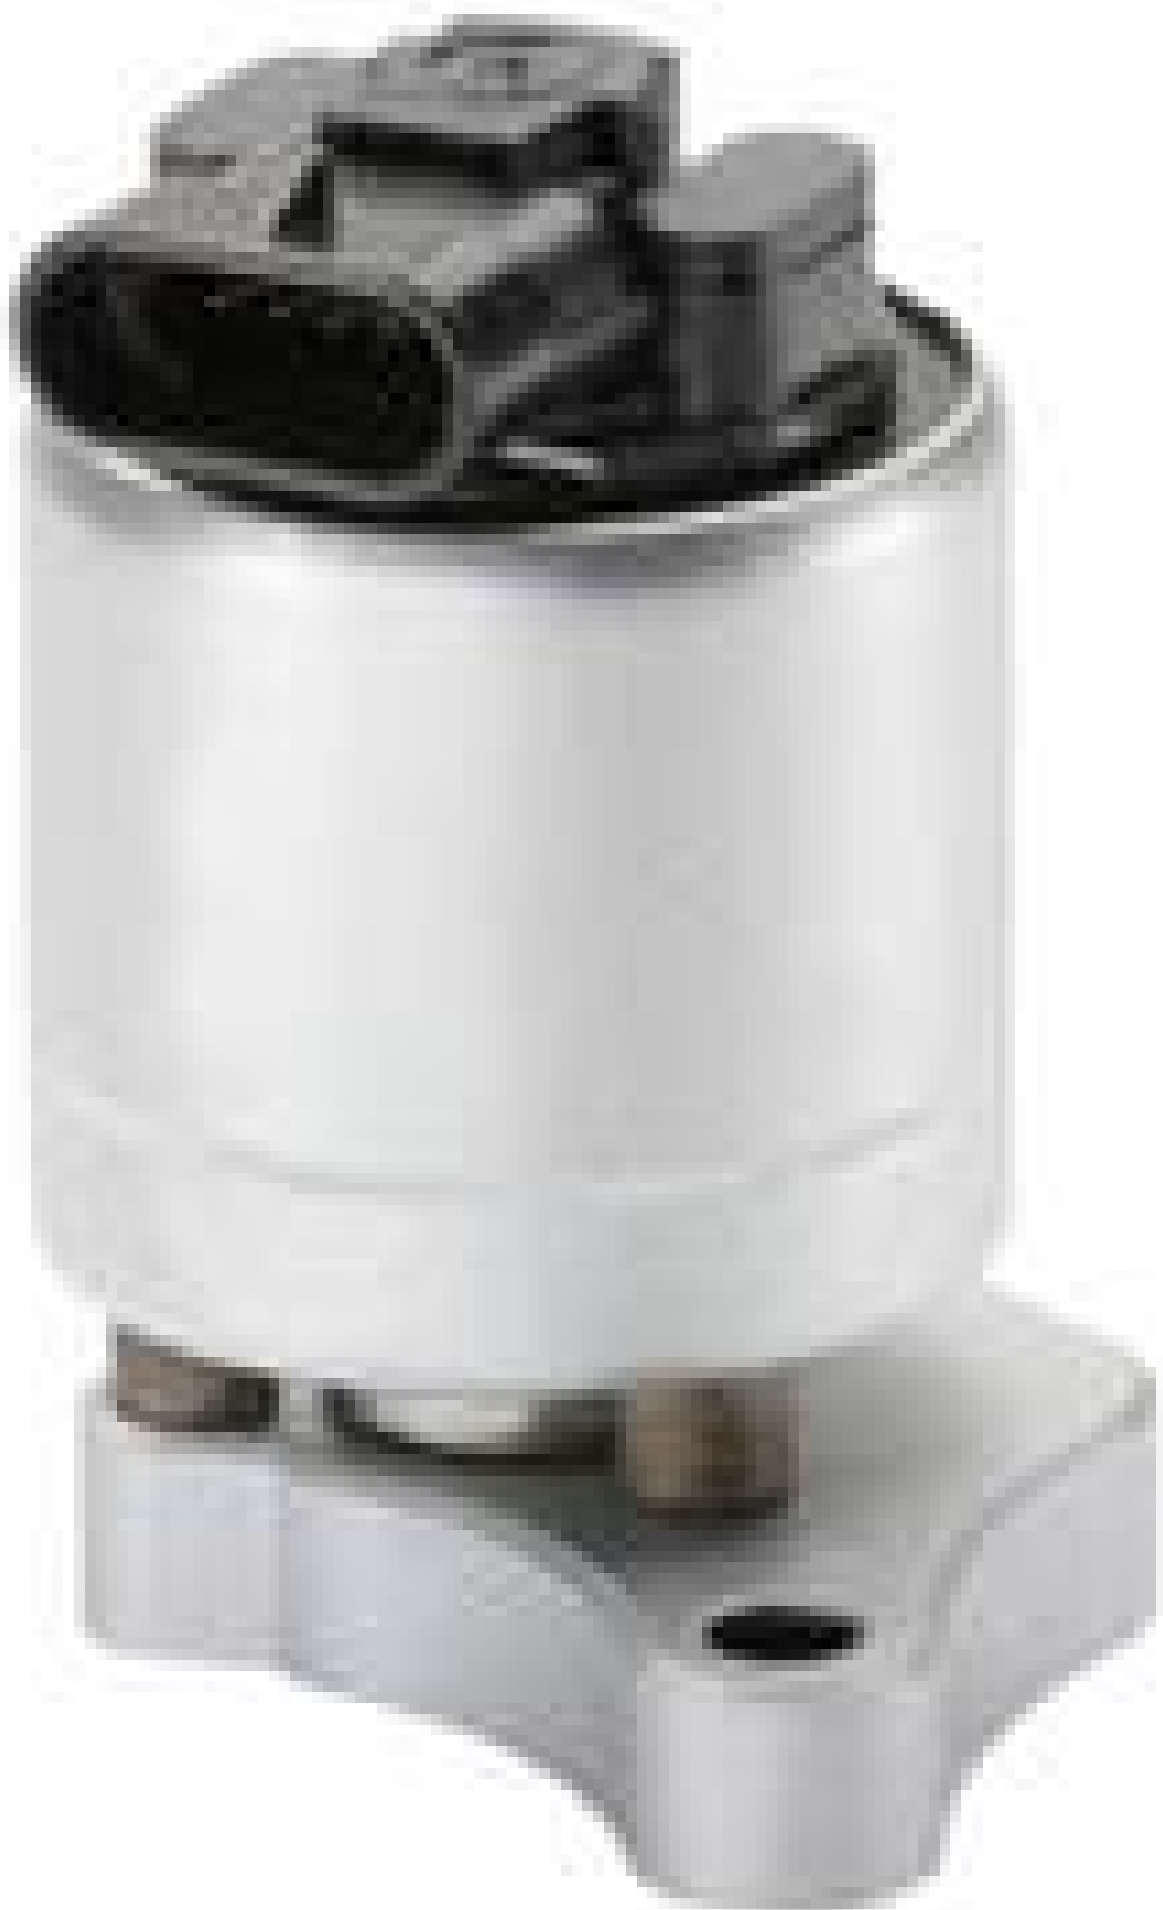
AGR Ventile sind in einem Bypasskanal zwischen Ansaugbrücke und Abgaskrümmmer verbaut.

Die Ansteuerung des AGR-Ventils erfolgt durch das Motorsteuergerät.

Die Abgasrückführungsrate wird abhängig von der Motordrehzahl, Kühlmitteltemperatur und der Motorlast gesteuert.

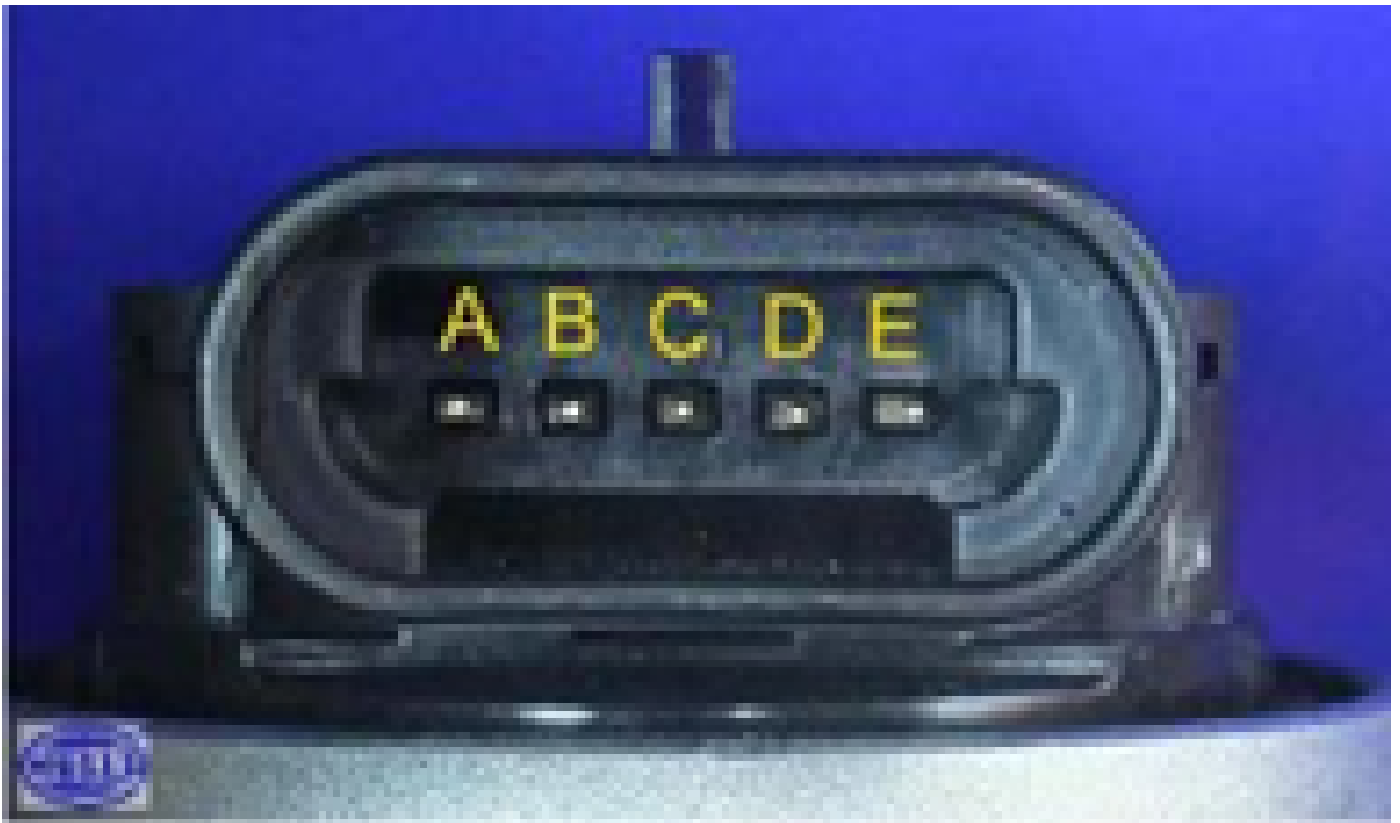
Der Widerstand ist zwischen den Kontaktstiften im Anschlussstecker des Ventils, bei Zimmertemperatur, mit einem Multimeter zu messen. Bitte beachten Sie in diesem Zusammenhang immer die Angaben des Fahrzeugherstellers.

Messung:

1. Stecker A und E = Widerstand 5,25 - 5,85  $\Omega$
2. Stecker B und D = Widerstand 2,10 – 4,90 k $\Omega$
3. Stecker B und C = Widerstand  $>$  500  $\Omega$

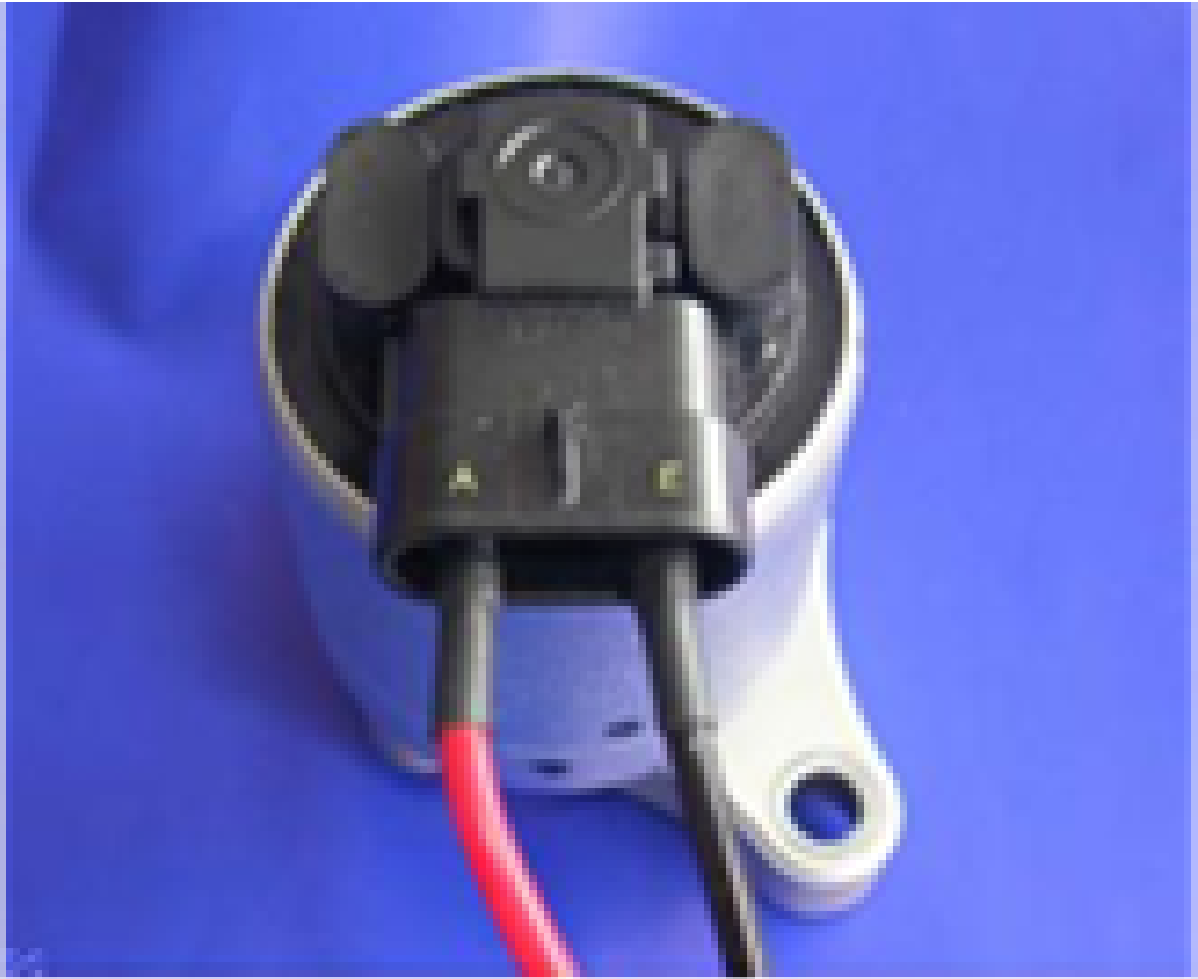
Magnetspule an eine abgesicherte Spannungsversorgung, Batterie oder Netzteil, mit 12,0 bis 13,5 Volt anschließen.

Kontaktstift E an Batterieplus.

Kontaktstift A an Masse tackten (max. 5 x für 0,5 Sek.).

Das Ventil muss hörbar arbeiten und sollte sich störungsfrei öffnen und vollständig schließen.

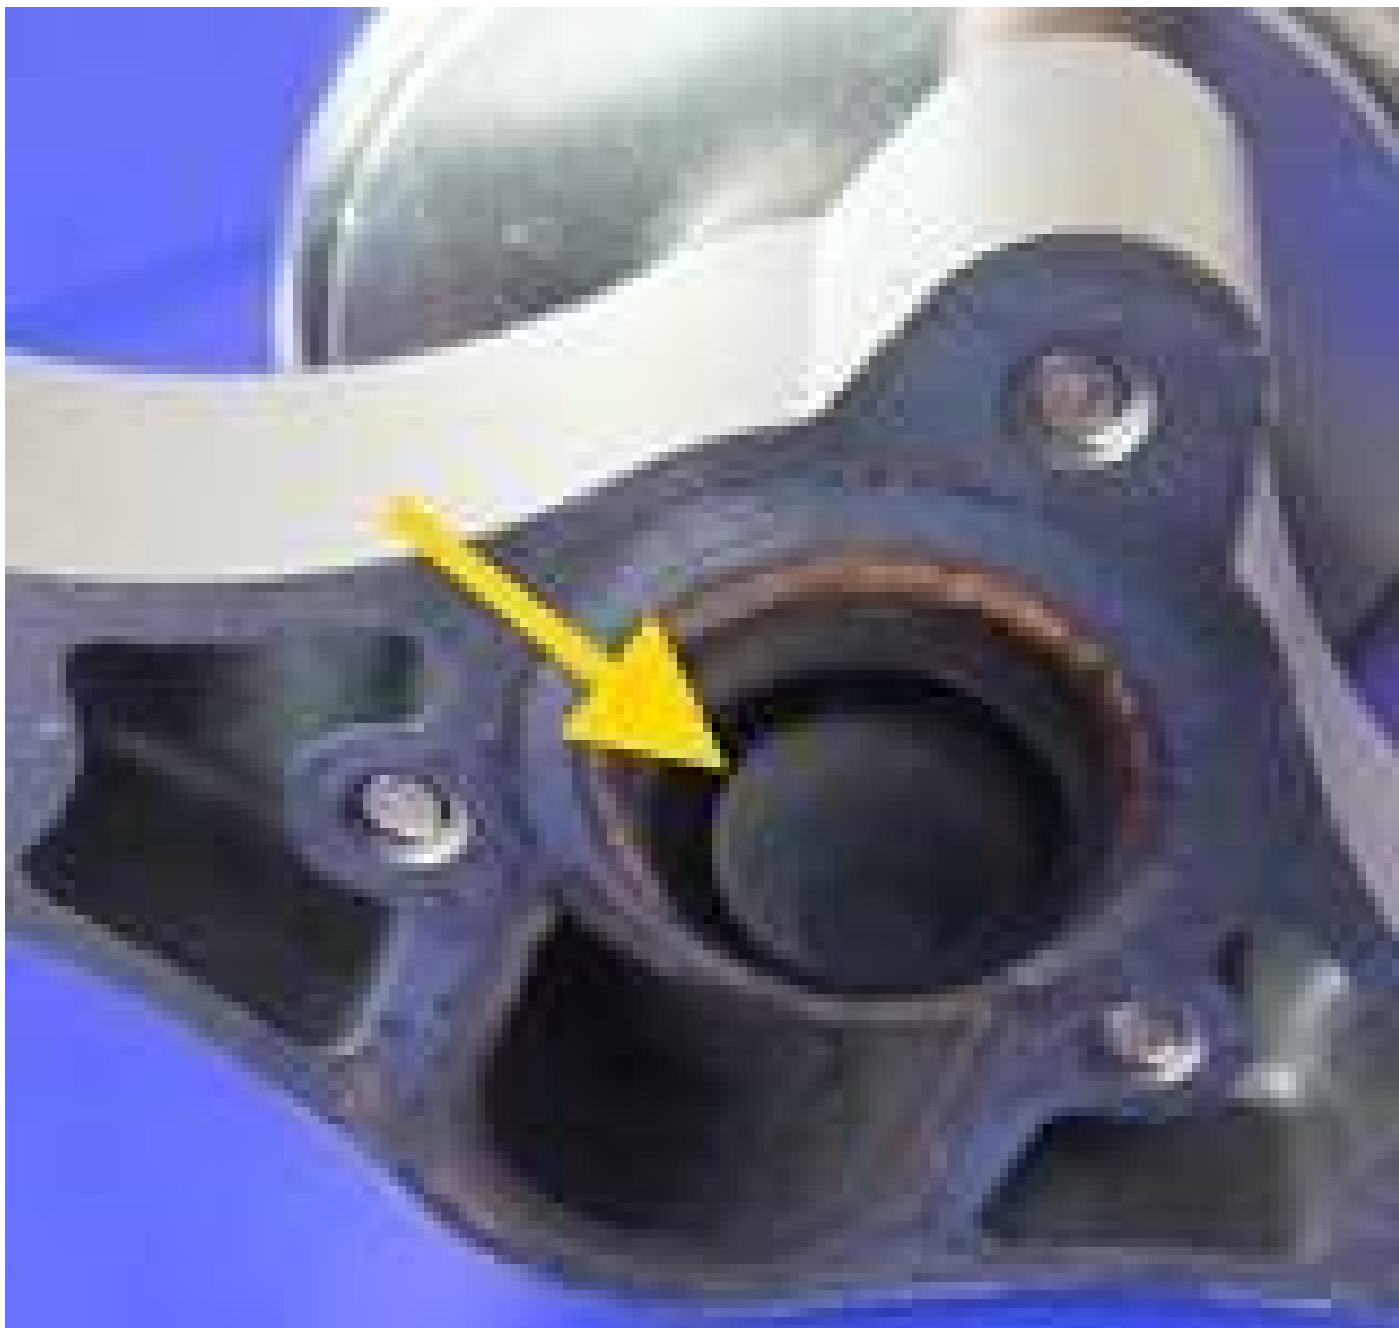
Obwohl die elektrischen Messungen keinen Mangel aufwiesen, konnte man bei der mechanischen Prüfung deutlich erkennen dass das Ventil schadhaft ist. Der Ventilzapfen klemmt im geöffneten Zustand und kann durch die Zugkraft der Spule nicht bewegt werden.

Ursache dafür sind Ablagerungen durch Verbrennungsrückstände. Bei zunehmenden Fahrzeugalter oder bei einem mechanischen Motormangel kann das Eindringen von Motoröl in den Brennraum diese Verunreinigungen verstärken was zu einem Blockieren des Ventils führen kann (Pfeil). In diesem Fall sollte vor dem Erneuern des AGR- Ventils die Ursache dafür beseitigt werden um einen erneuten Ausfall nach kurzer Laufzeit zu vermeiden.

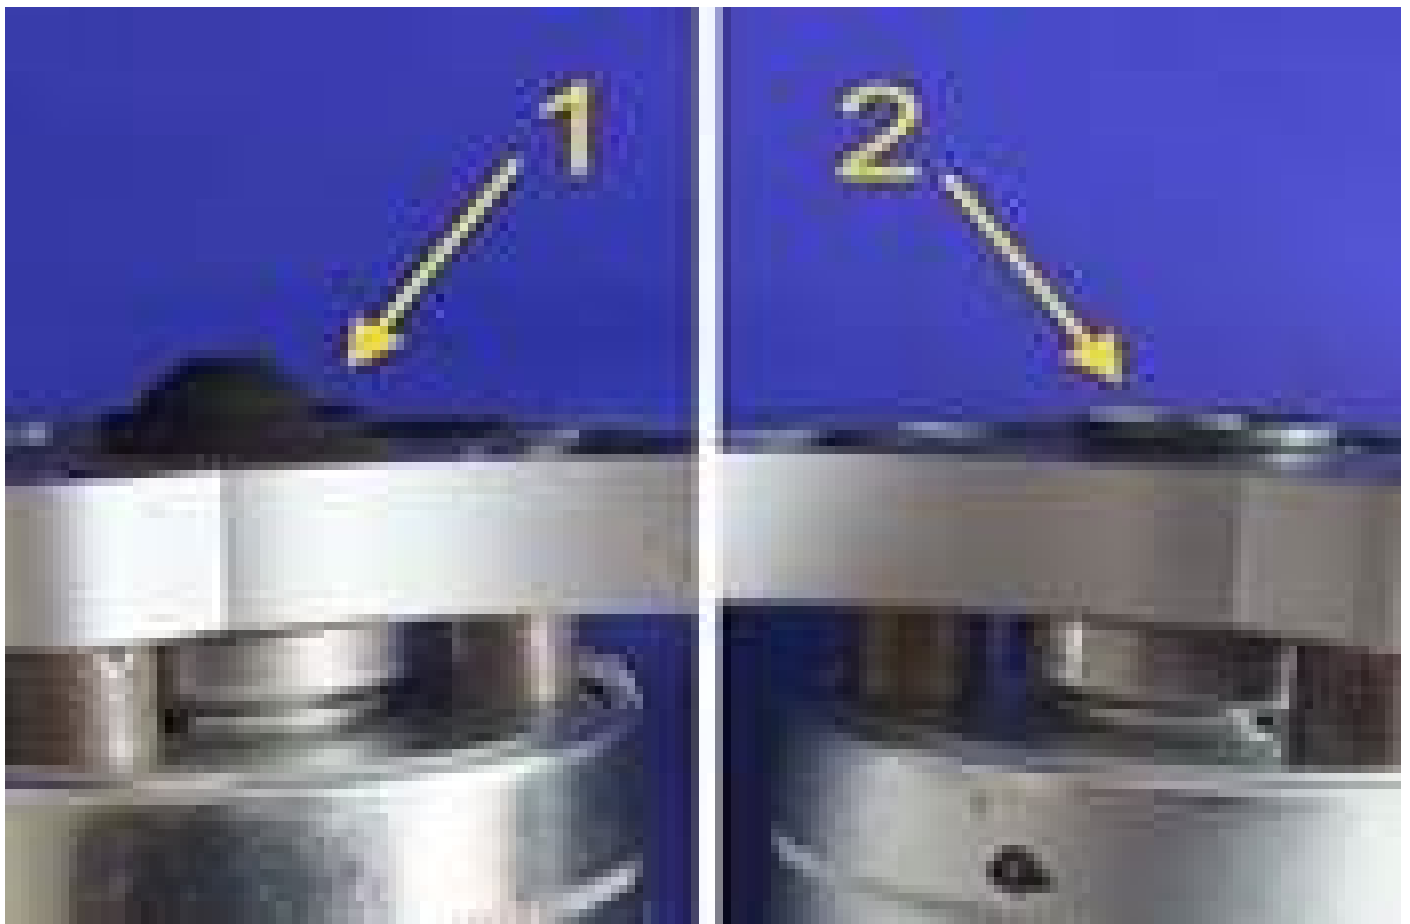
Wie man auf dem Bild deutlich erkennen kann ist das verunreinigte AGR - Ventil (1) im stromlosen Zustand bereits geöffnet.

Das neue Ventil schließt einwandfrei am Zapfensitz (2).
