# **BMW 1-serie - Tab af kølevæske / kølevæskesensor | HELLA**

**BMW1-serie (F20)Årgang: 2010 - 2015Motor: N13**

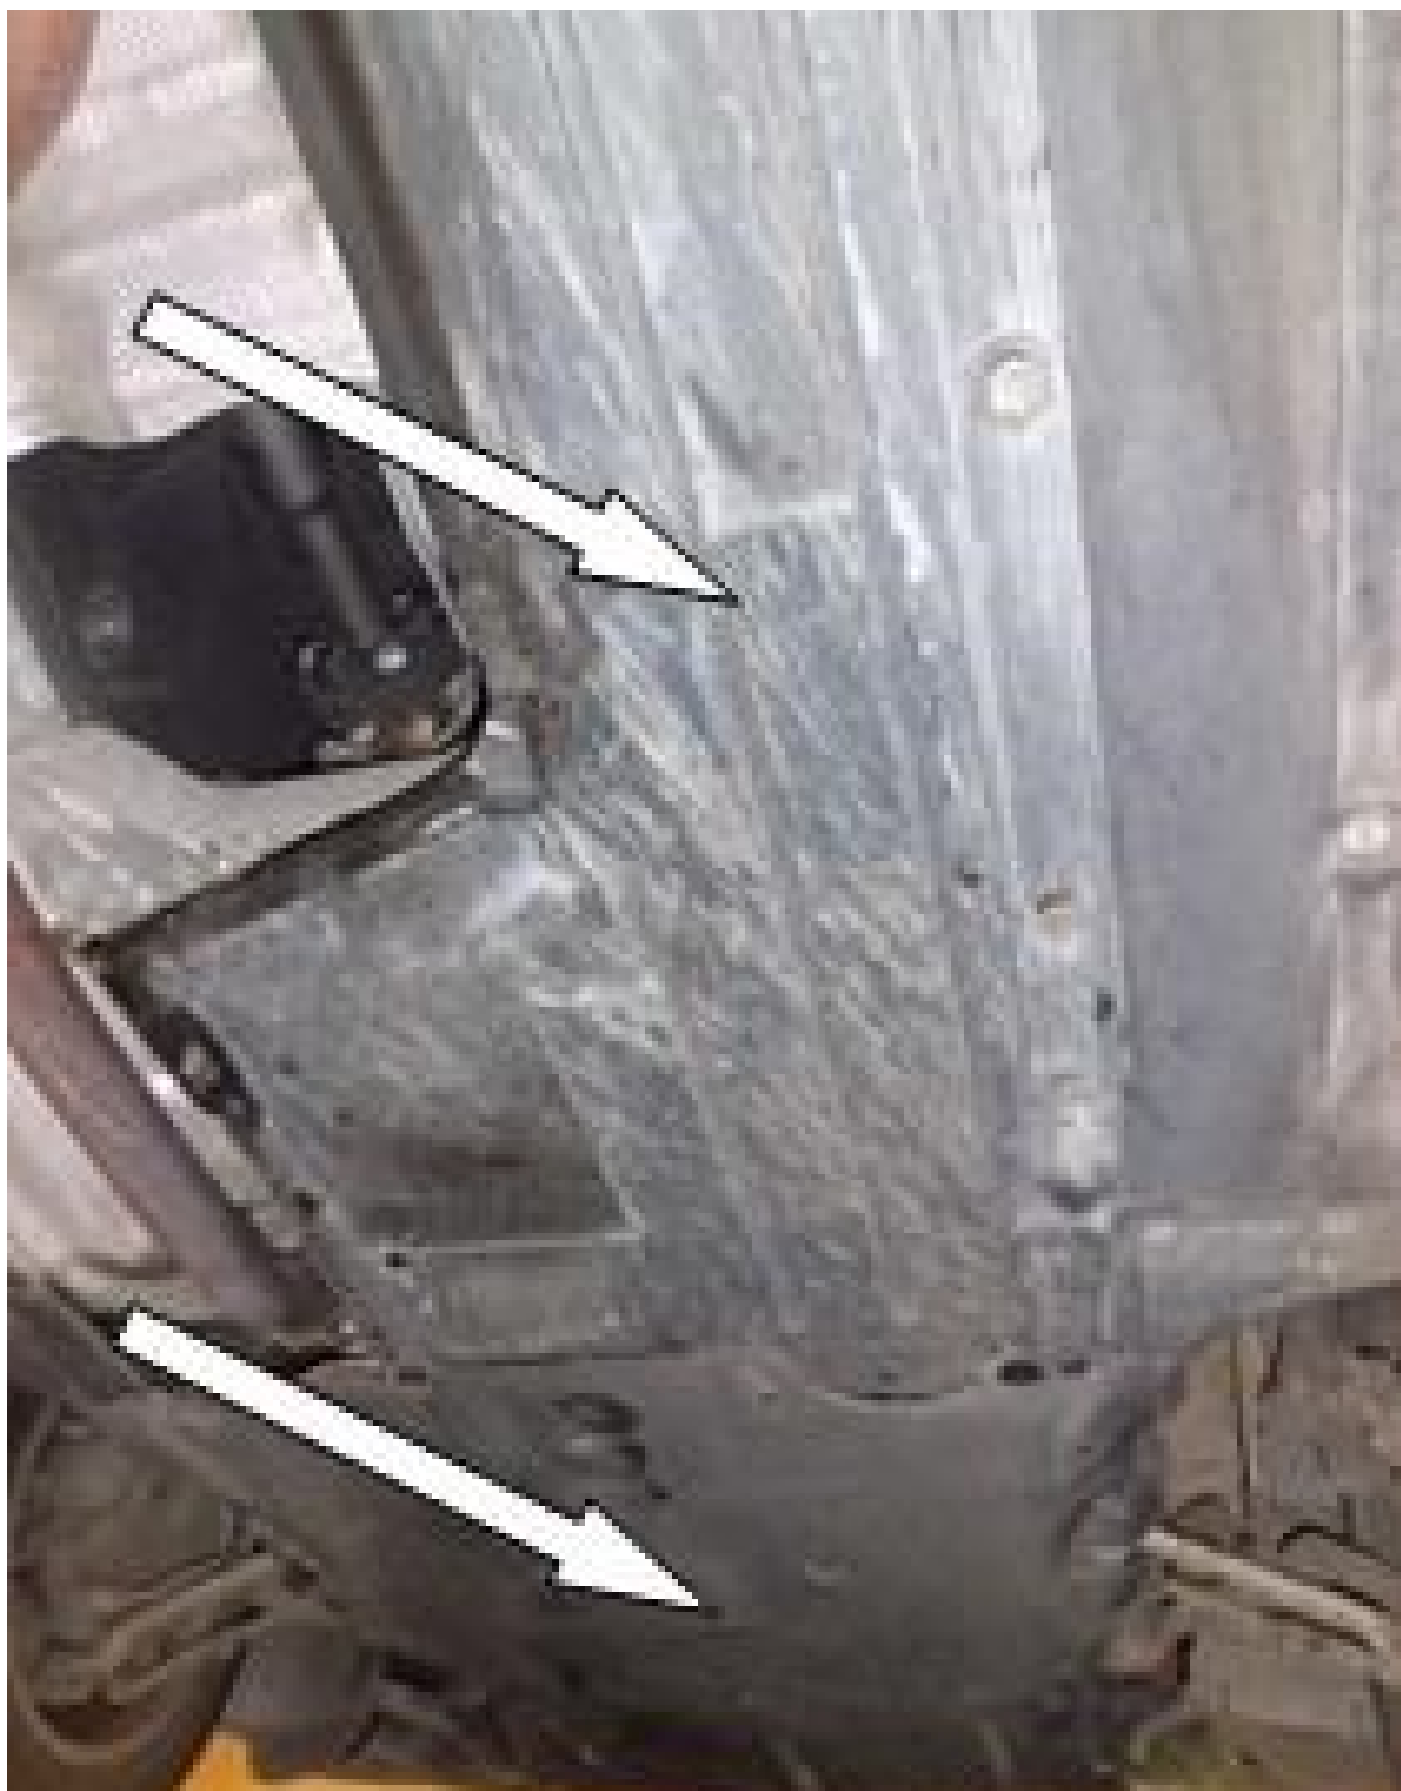
**B16AKølevæsketab / kølevæskesensorFig. 1I ovennævnte modeller kan der forekomme sivende tab af kølevæske via en defekt kølevæskesensor.Fejlfinding af kølevæsketab er ofte vanskelig, ikke mindst fordi mange komponenter er vanskeligt tilgængelige. En visuel kontrol af sensoren foretages således (eksempel: 116i med manuelt gear):Afmonter skjoldene fra undervognen (motor/ gearkasse), fig. 1Afmonter tværdrageren (fig. 2)Kølevæskesensoren sidder i højre side over koblingshuset (fig. 3)Positionen af sensoren hhv. stikket kan ses ved hjælp af et spejlFrigør stikket (fig. 4), og træk det afFrigør sensoren (tryk de to holdeflige sammen), og træk den ud Pas på: Der løber kølevæske ud!Der trænger kølevæske ud**

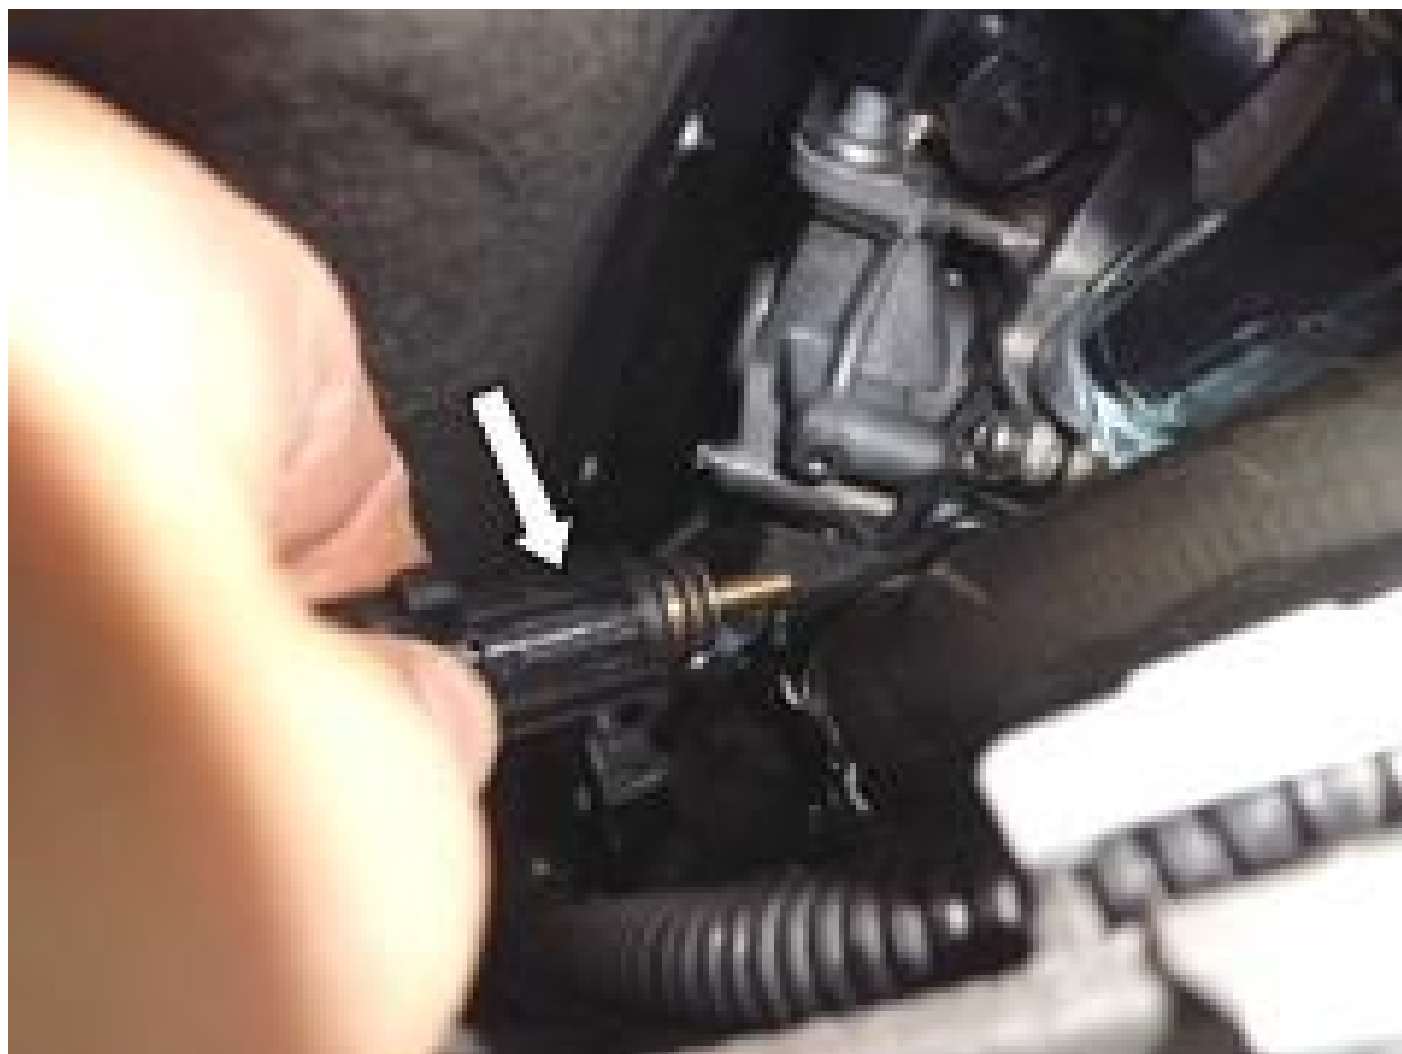
gennem en revne i kølevæsketemperatursensoren (fig. 5)Fig. 2Fig. 3Fig. 4Fig. 5
