# BMW 2-serie Active Tourer - Udskiftning af kabinefilteret

## Udskiftning af pollenfilter i BMW 2-serie Active Tourer

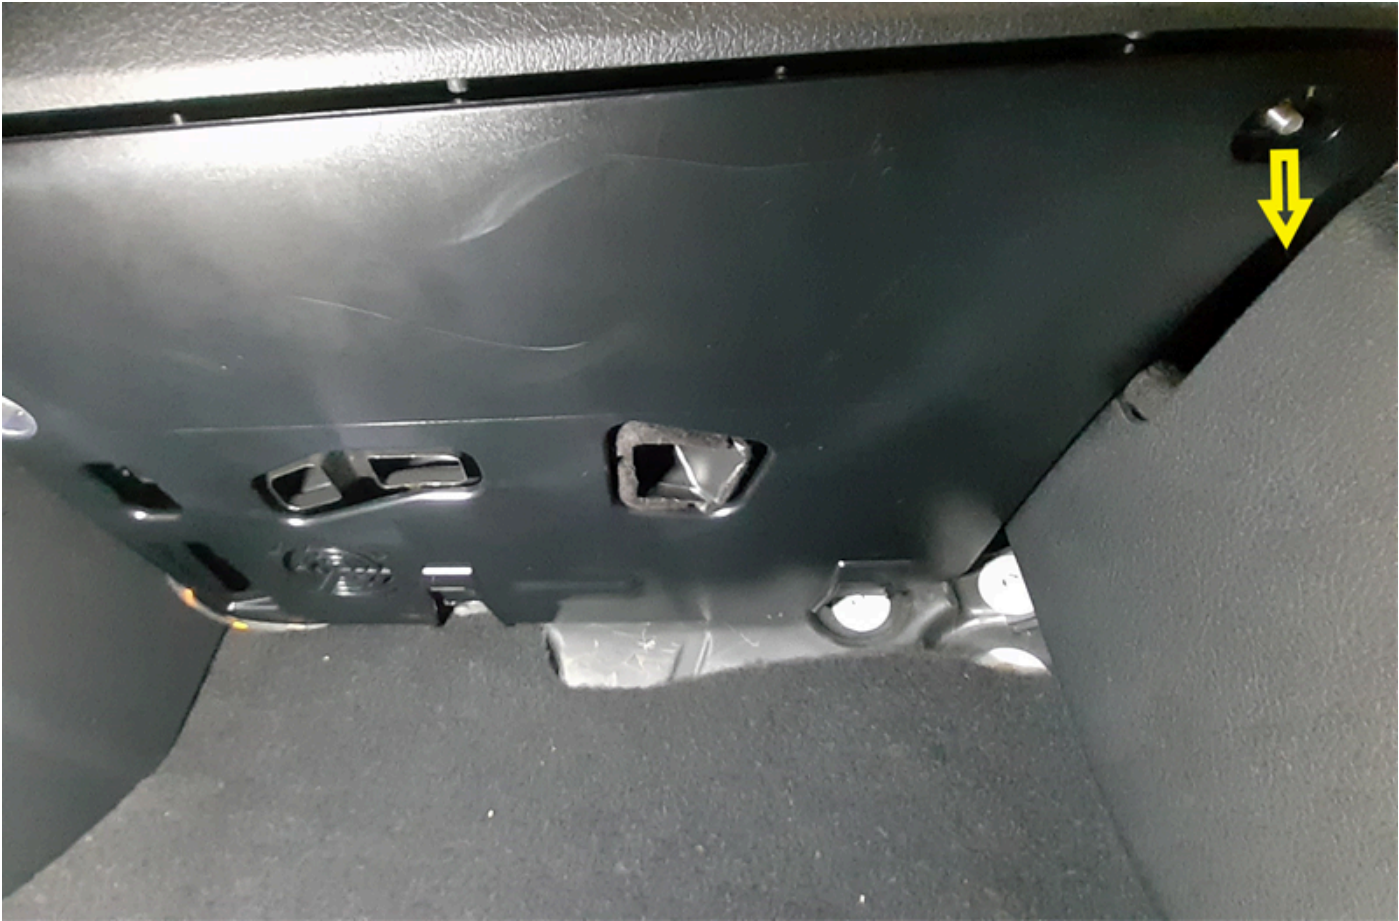
- Fig. 1: Fjern beklædningen i fodrummet i passagersiden ved først at fjerne skruerne (2 stk.).
  - Fig. 2: Fjern det venstre dæksel i fodrummet i passagersiden ved først at fjerne de to skruer
  - Fig. 3: Fjern luftudtaget ved at fjerne skruen (1 stk.) og trække luftudtaget til højre
  - Fig. 4: Træk slangen fra varme-/klimaanlægget af mod højre
  - Fig. 5: Frigør dækslet fra varme-/klimaanlæggets hus, og tag det af
  - Fig. 6: Træk kabinefilteret ud
- Montering af det nye filter sker i modsat rækkefølge.
