# Kia Sorento I (JC) - Lugt i kabinen | HELLA

**Lugt i kabinen /**

## **Skift af kabinefilter**

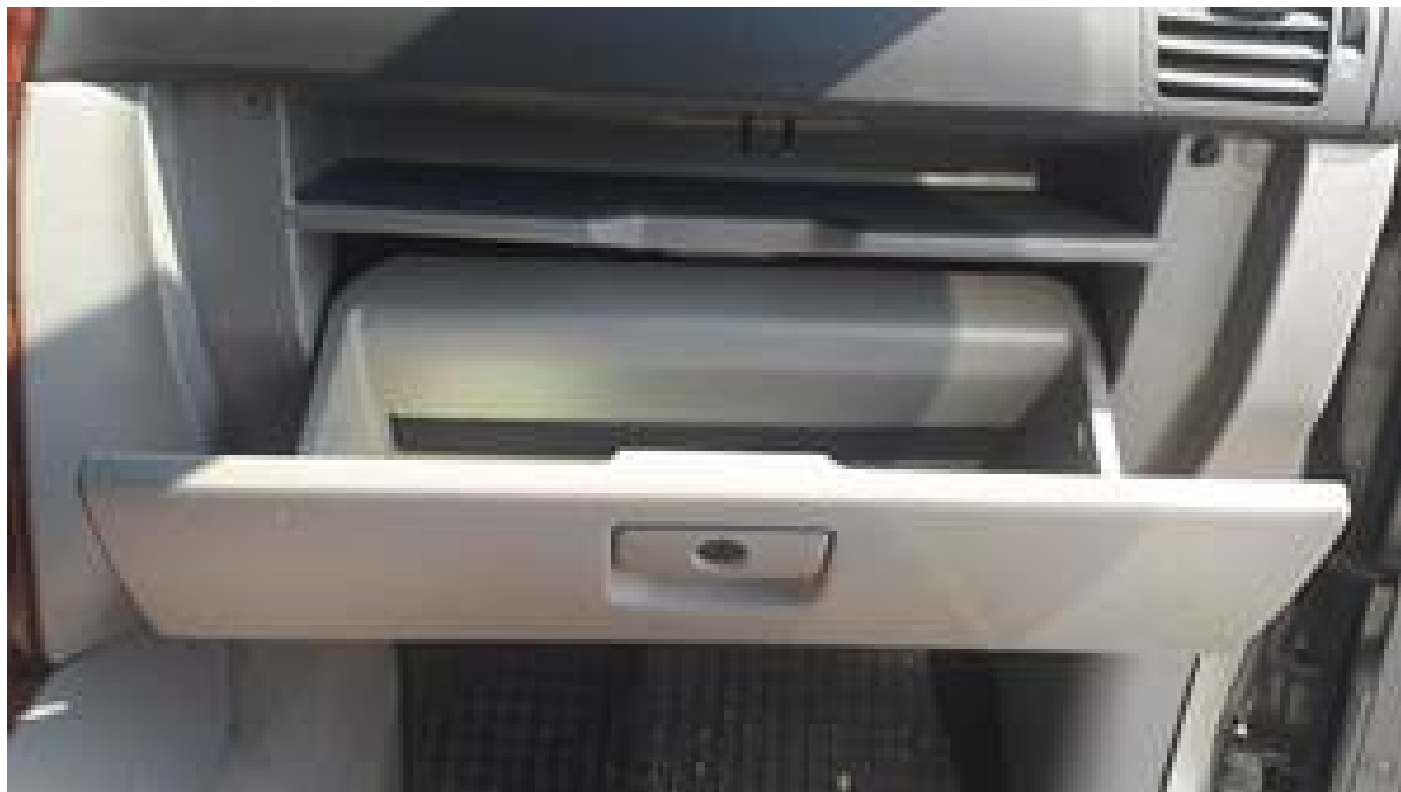
- Afmontér handskerummet. Åbn i den forbindelse handskerummet (fig. 1), og clips det først ud forned. Tryk i den forbindelse handskerummet opad (fig. 2)
- Afmontér tværstiveren (fig. 3), fjern i den forbindelse de to skruer
- Fjern filterhusets afdækning. Clips i den forbindelse låget (A) ud forned (fig. 4)
- Træk filteret ud

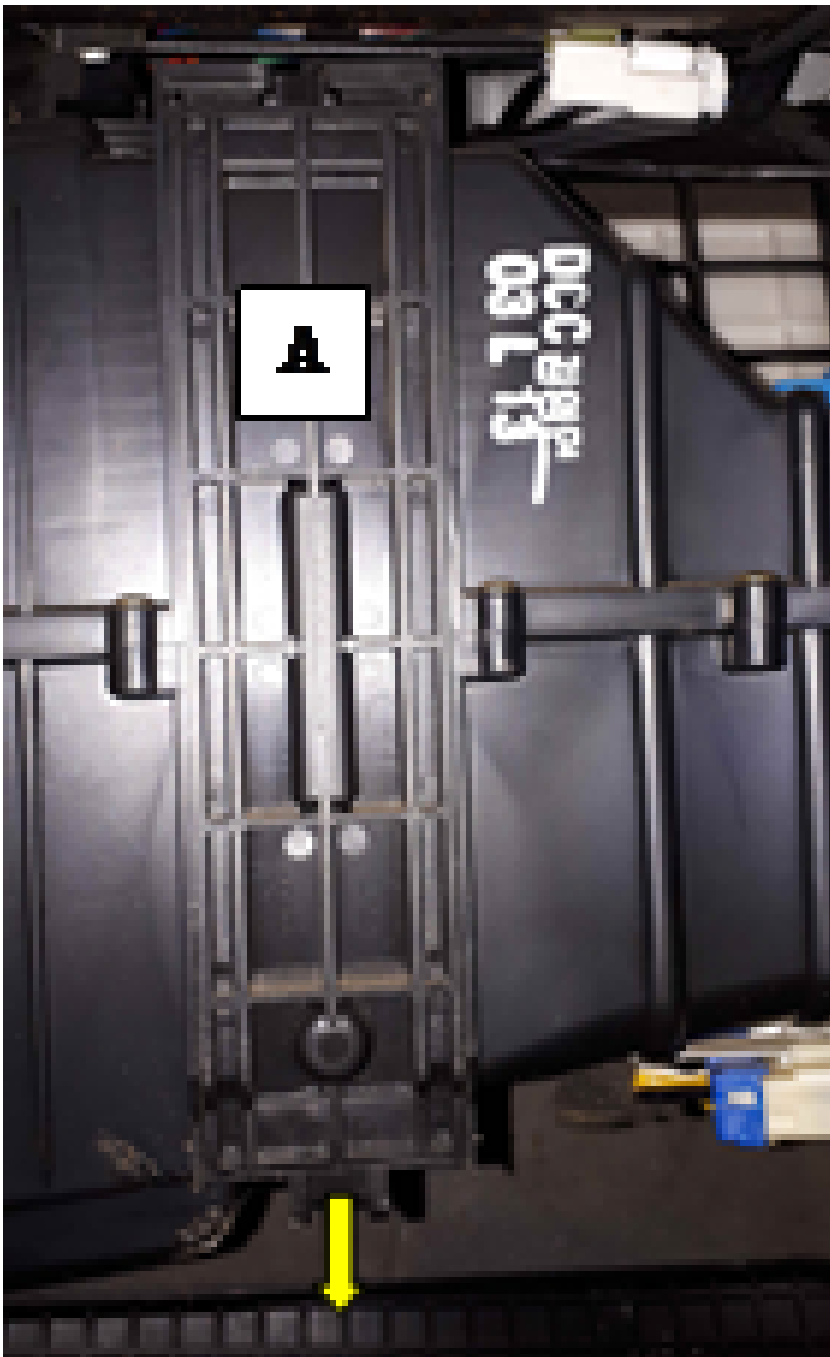
Fig. 5

I filterhuset sidder der ofte kraftige tilsmudsninger (fig. 5), som er årsag til lugten. Før der monteres et nyt filter, skal huset og evt. fordamperoverfladen renses grundigt.
