# Mazda CX5 - Kontrollampen for generatoren tændes

## Fejlmeddelelsen "Fejl i opladningssystemet - motorstop muligt" vises på Mazda CX5

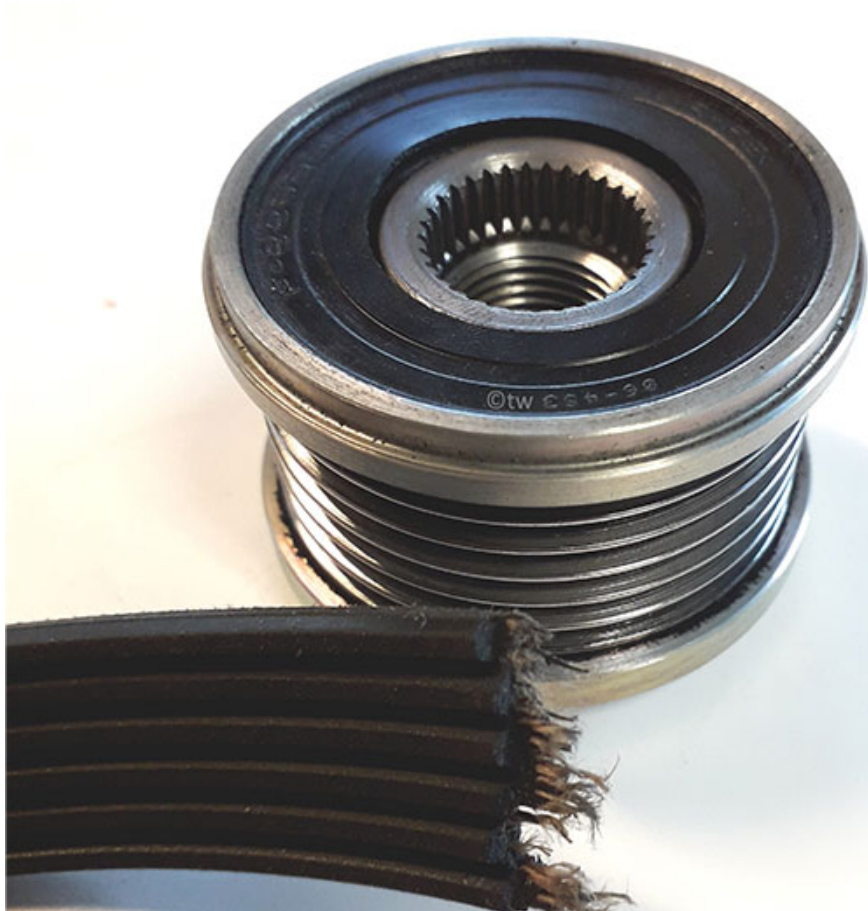
Efter at have åbnet motorhjelmen og foretaget en visuel kontrol blev det straks konstateret, at årsagen var en ødelagt kilerem. Under den videre fejlfinding blev der konstateret et kraftigt gummislid på generatorens remskive, som i sidste ende kunne spores tilbage til en defekt friløbsskive.

En fastsiddende friløbsskive fører til belastningsændringsreaktioner på remtrækket og kan føre til beskadigelse eller som i vores tilfælde til en revne i kileremmen.

Defekt friløbsskive med ødelagt kilerem

I denne motorvariant drives vandpumpen også af enhedsremmen. Hvis du fortsætter med at køre med en defekt kilerem kan det føre til overophedning og motorskade. Efter reparationen skal de tilsvarende fejlhukommelsesposter i styreenhederne slettes.
