# Opel Astra J - Tab af kølevæske | HELLA

## Astra J

Engine: A20DT/A20DTH/A20DTJ/A20DTR

## Loss of coolant

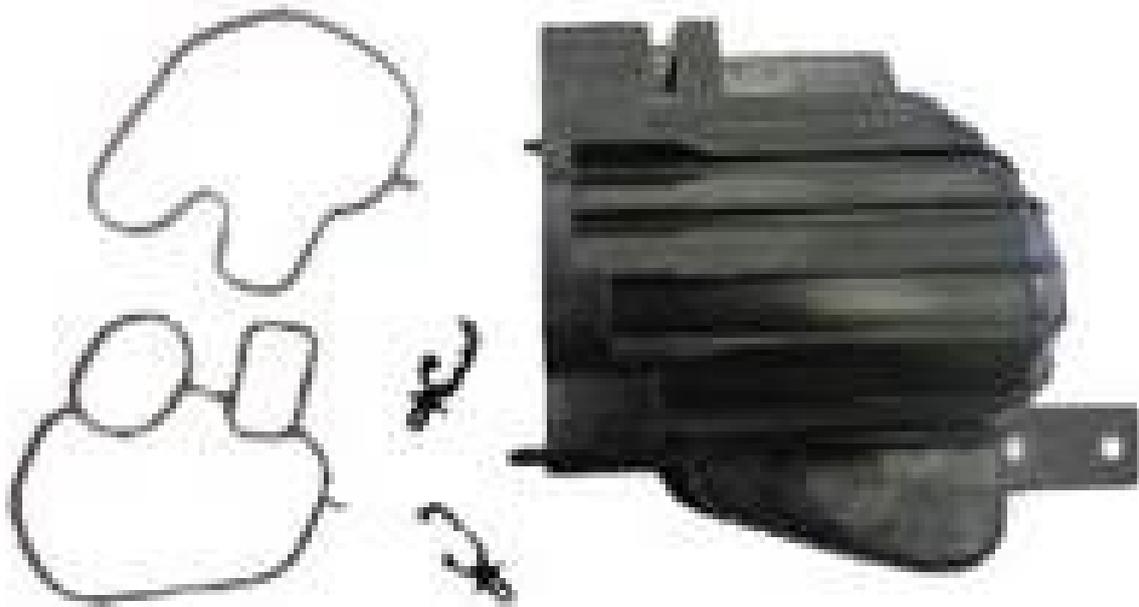
To remedy the situation, proceed as follows and use a repair kit (picture) comprising a housing, 2 gaskets, and 2 clips:

Use repair kit (part no.: 55590953):

- Allow the engine to cool down
- Remove the EGR cooler housing (collect coolant in a drip pan)
- Remove EGR cooler from the housing
- Clean sealing surfaces

- Fit EGR cooler in new housing

- Install cooler housing with the new gaskets
- Add coolant
- Bleed cooling system
- Inspect gaskets for tight fit
