Opel Zafira C - Tab af kølevæske | HELLA

Zafira C

Loss of coolant

Cooler for exhaust gas recirculation (EGR)

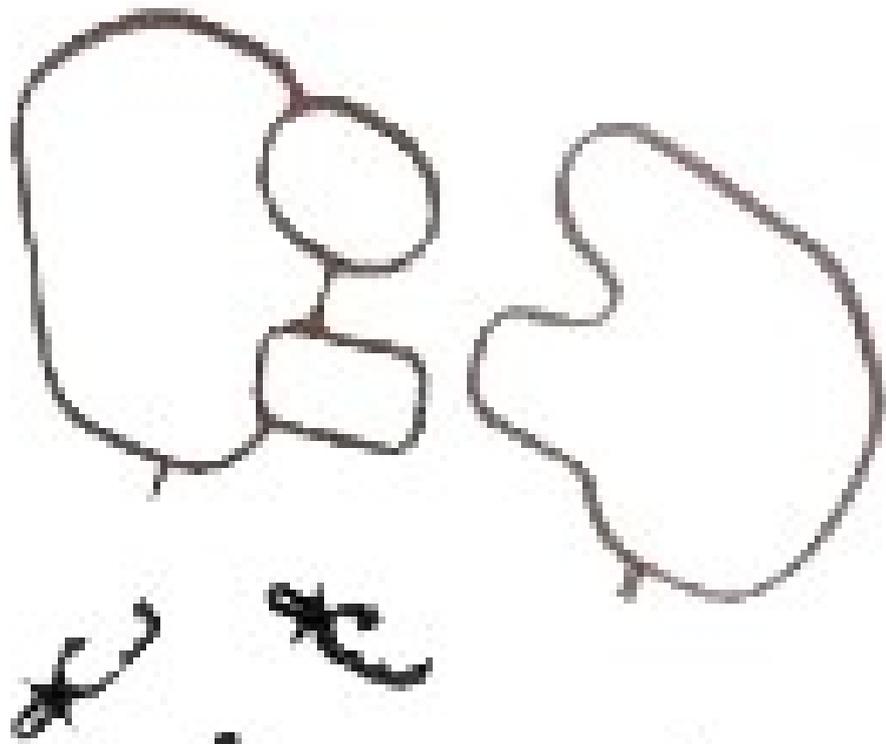
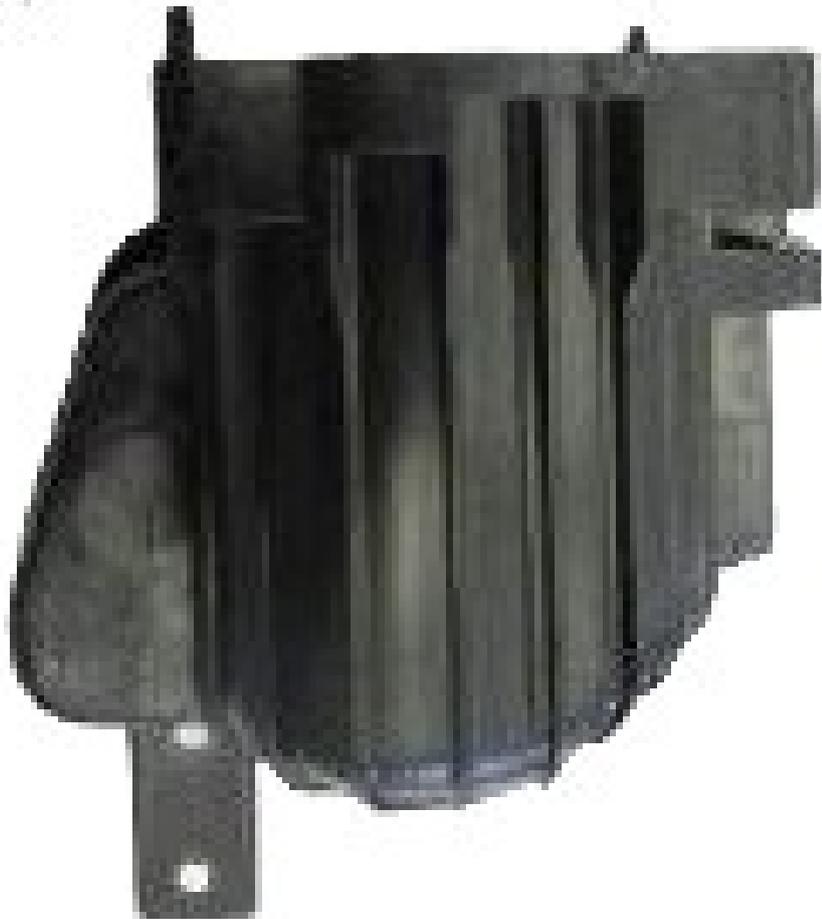
The above vehicles can experience a loss of coolant near the exhaust gas recirculation cooler (EGR cooler). When examining the cooling system, special attention should be paid to the housing of the EGR cooler. A crack can form that leads to a loss of coolant.

To remedy the situation, proceed as follows and use a repair kit (picture) comprising a housing, 2 gaskets, and 2 clips:

- Allow the engine to cool down
- Remove the EGR cooler housing (collect coolant in a drip pan)
- Remove EGR cooler from the housing
- Clean sealing surfaces

Use repair kit (part no.: 55590953):

- Fit EGR cooler in new housing
- Install cooler housing with the new gaskets
- Add coolant
- Bleed cooling system
- Inspect gaskets for tight fit
