## Porsche 911 (991) fejlmeddelelse kølerventilator

| Datablad | |
|---|---|
| Symptomer | Fejlmeddelelse: „Fejl kølerventilator, undgå fuld motorbelastning, det er muligt at køre videre“ |

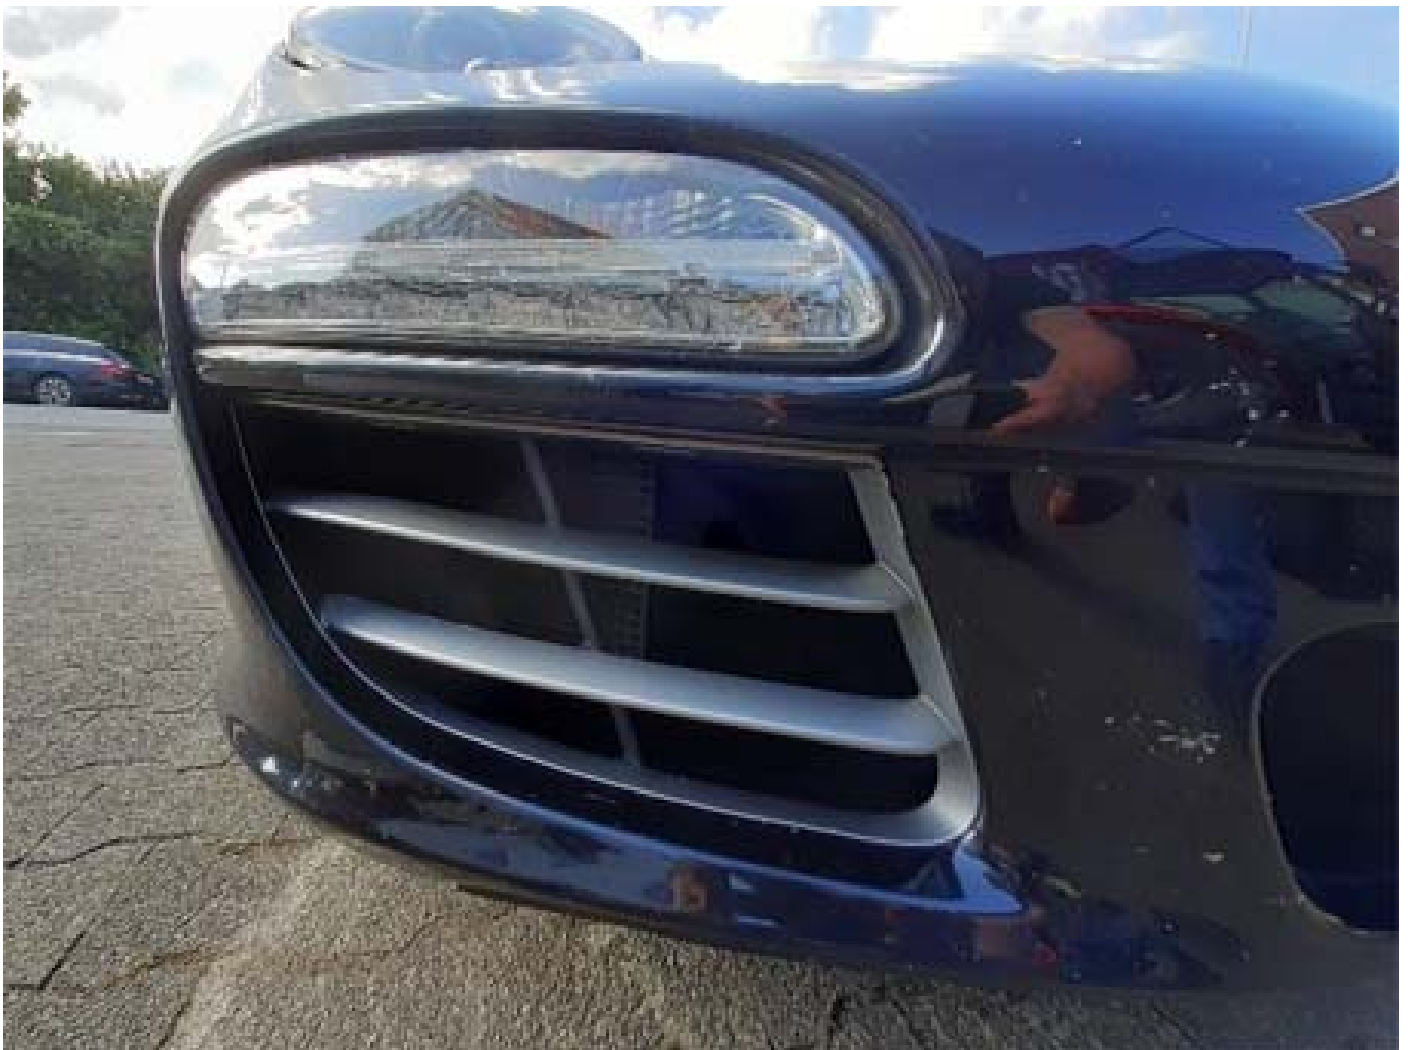
Kølerne sidder henholdsvis til venstre og højre bag luftstyringsgrillen i kofangeren ([billede 1](#)). Du får adgang til ventilatorerne fra hjulhuset, hvis hjulhusbeklædningen ([billede 2](#)) først er afmonteret.

Billede 1: Kølerne sidder henholdsvis til venstre og højre bag luftstyringsgrillen i kofangeren.

For at udbedre problemet skal det undersøges, om der er trængt fugt ind i kabelføringerne ved begge ventilatorer og i selve ventilatorerne. Viser der sig f.eks. korrosion ved stikkene, er det en entydig henvisning til årsagen til fejlmeddelelsen. Tilslutningsforbindelserne skal så renses og repareres, om nødvendigt. Kølerventilatoren skal eventuelt også udskiftes.

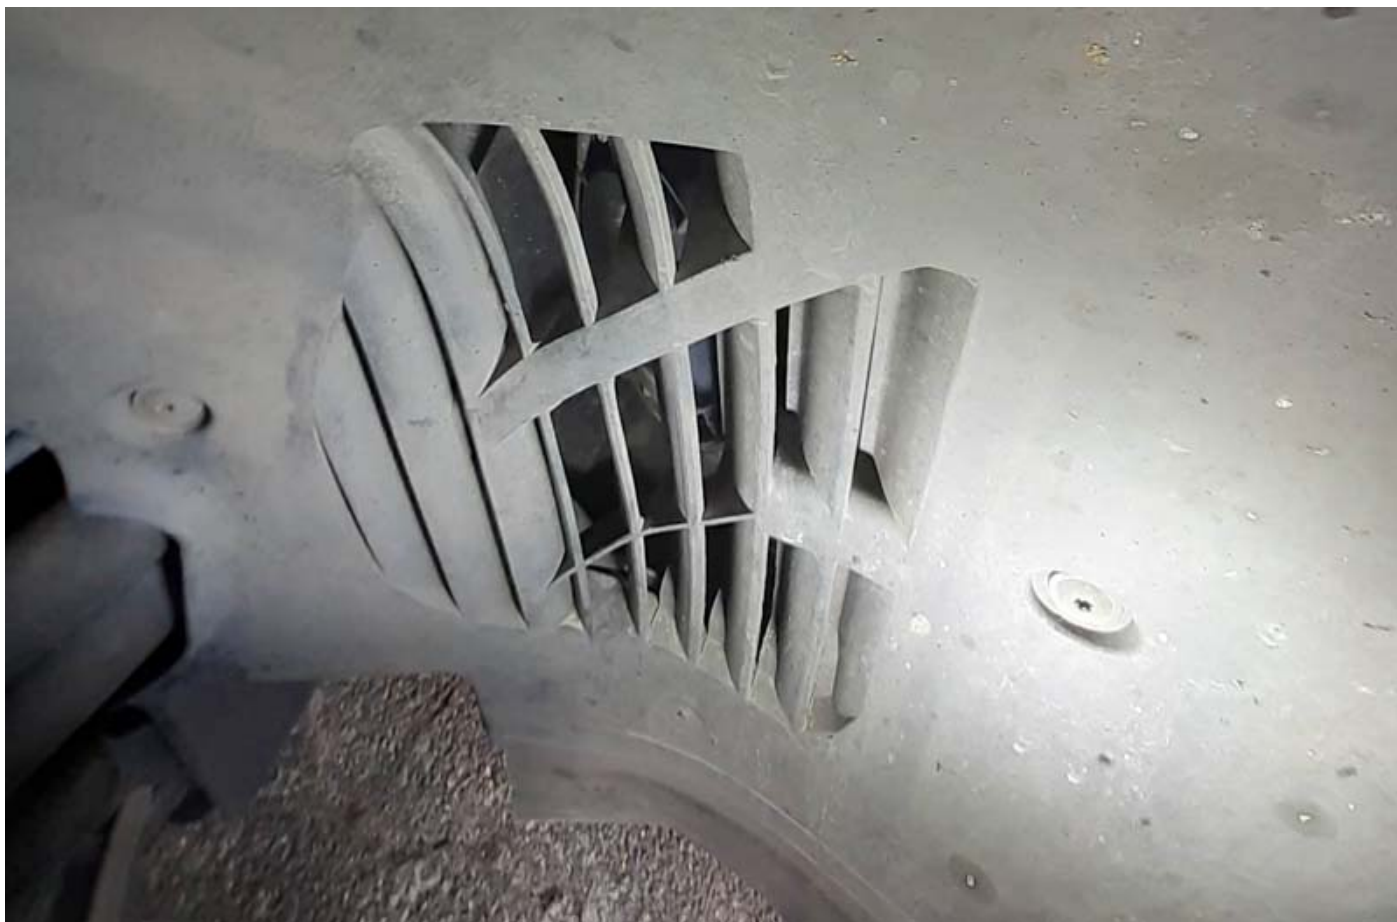
Billede 2: Du får adgang til ventilatorerne fra hjulhuset, hvis hjulhusbeklædningen først er afmonteret.
