## Seat Ateca - Støj omkring fordørene

## Seat Ateca Støj omkring fordørene med vejledning og råd

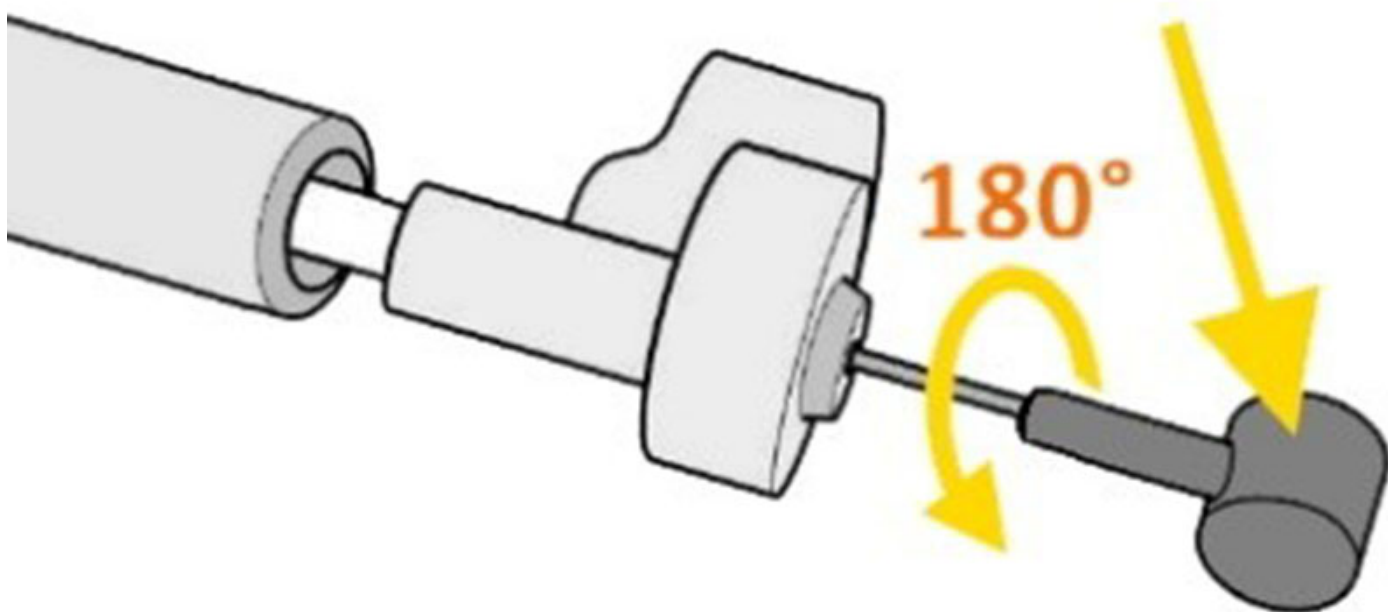
I dette tilfælde skyldes støjen, at der er for meget slør i holderen i forbindelsen mellem niplen (udløserkablet, se illustrationen, pilen) og døråbningsbeslaget.

Drej det indre kabel på niplen 180° mod uret

- afmonter den indvendige beklædning på fordøren i henhold til køretøjsfabrikantens anvisninger.
- afmonter udløserkablet, og drej det indre kabel på niplen 180° mod uret (se illustrationen).
- monter udløserkablet og den indvendige beklædning på fordøren igen i omvendt rækkefølge.
