## Skoda Superb - Batteriet aflades

### Batteriet aflades, bilen kan ikke starte

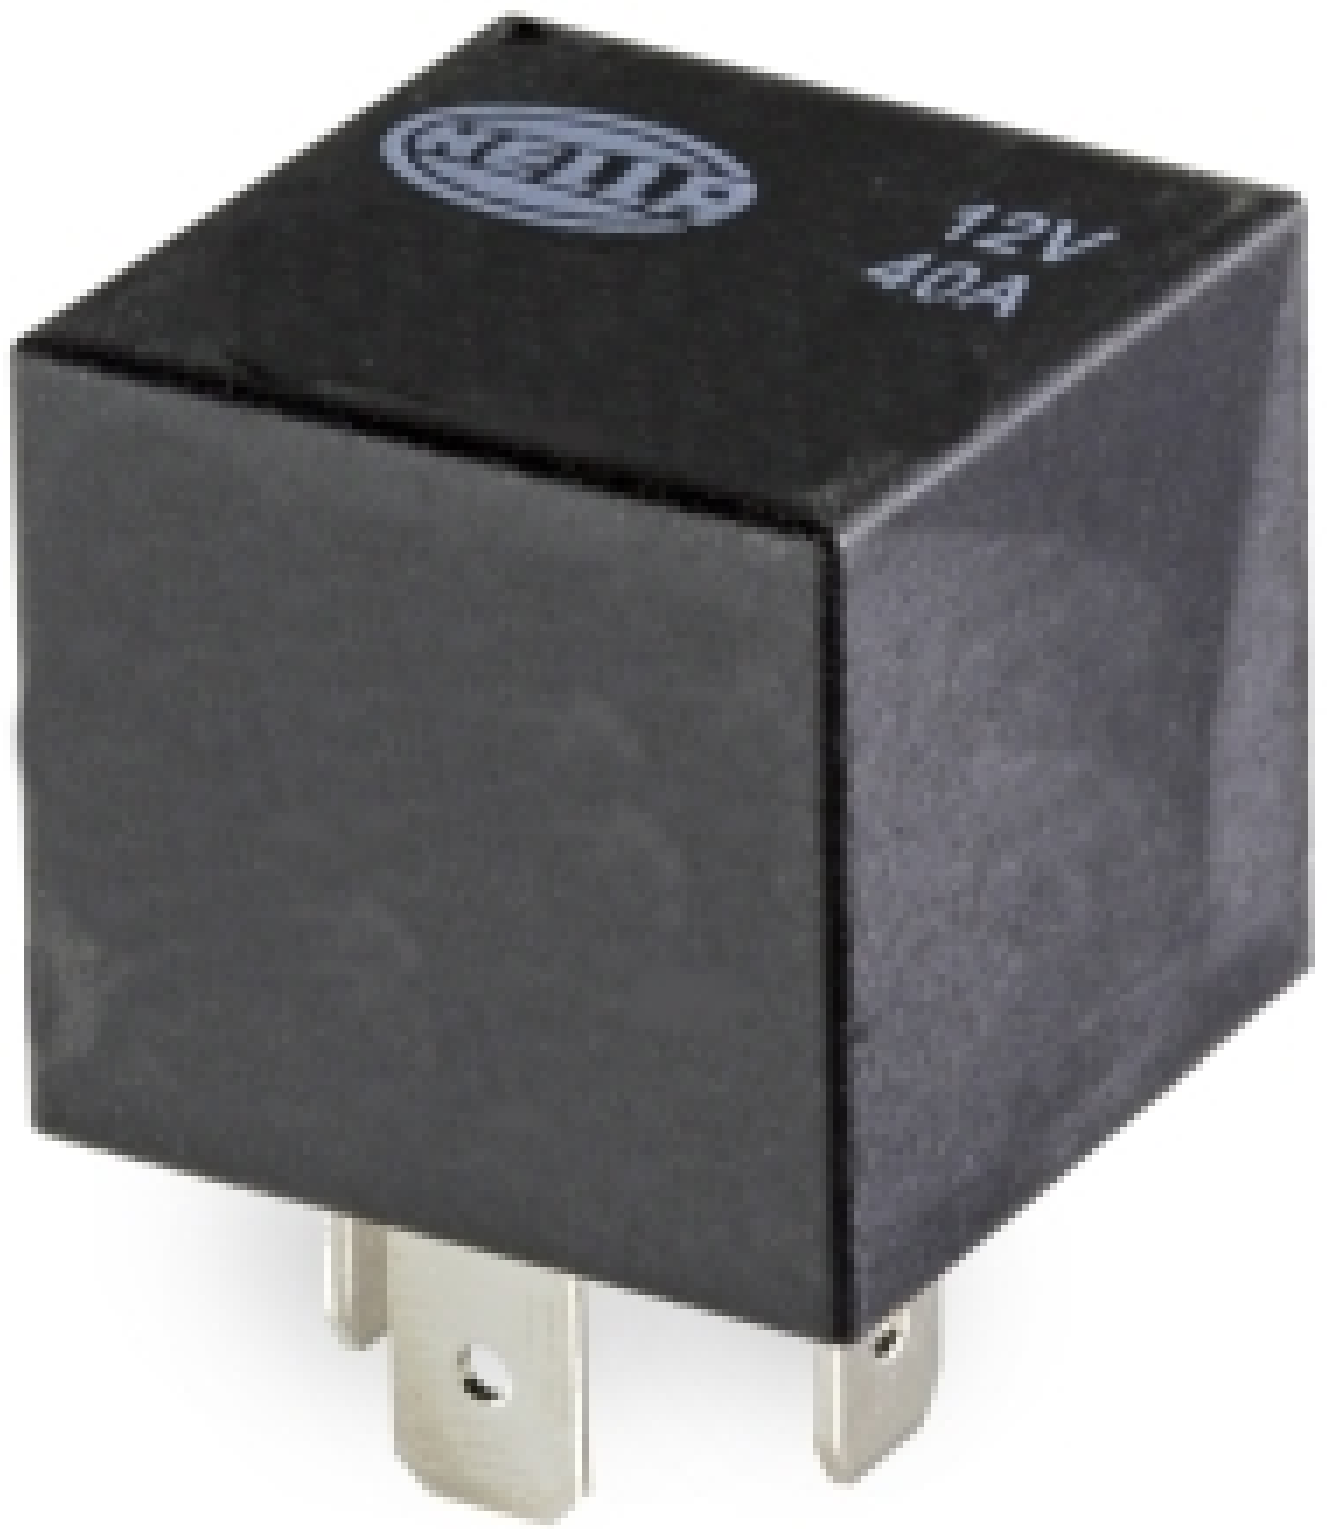
En årsag til denne fejl kan være en termisk overbelastet relækontakt. Denne overbelastning kan få relækontakten til at "hænge fast" og ikke længere åbne ordentligt.br/> Hvis der ikke er fundet klare fejl i periferien af de berørte systemer under diagnosen, skal du være særlig opmærksom på strømforsyningsrelæet på Kl. 30relæ 4RA 933 332-451). Den sidder i sikringsboksen i motorrummet på plads R5. Du kan trykke let på relæet for at afgøre, om relækontakten virkelig "hænger fast" i tilfælde af en fejl.br/> Det kan f.eks. gøres med en skruetrækker. Et let tryk på det berørte relæ åbner normalt relækontakterne igen. Hvis kontakterne er åbne, slukker radiatorventilatoren også igen.

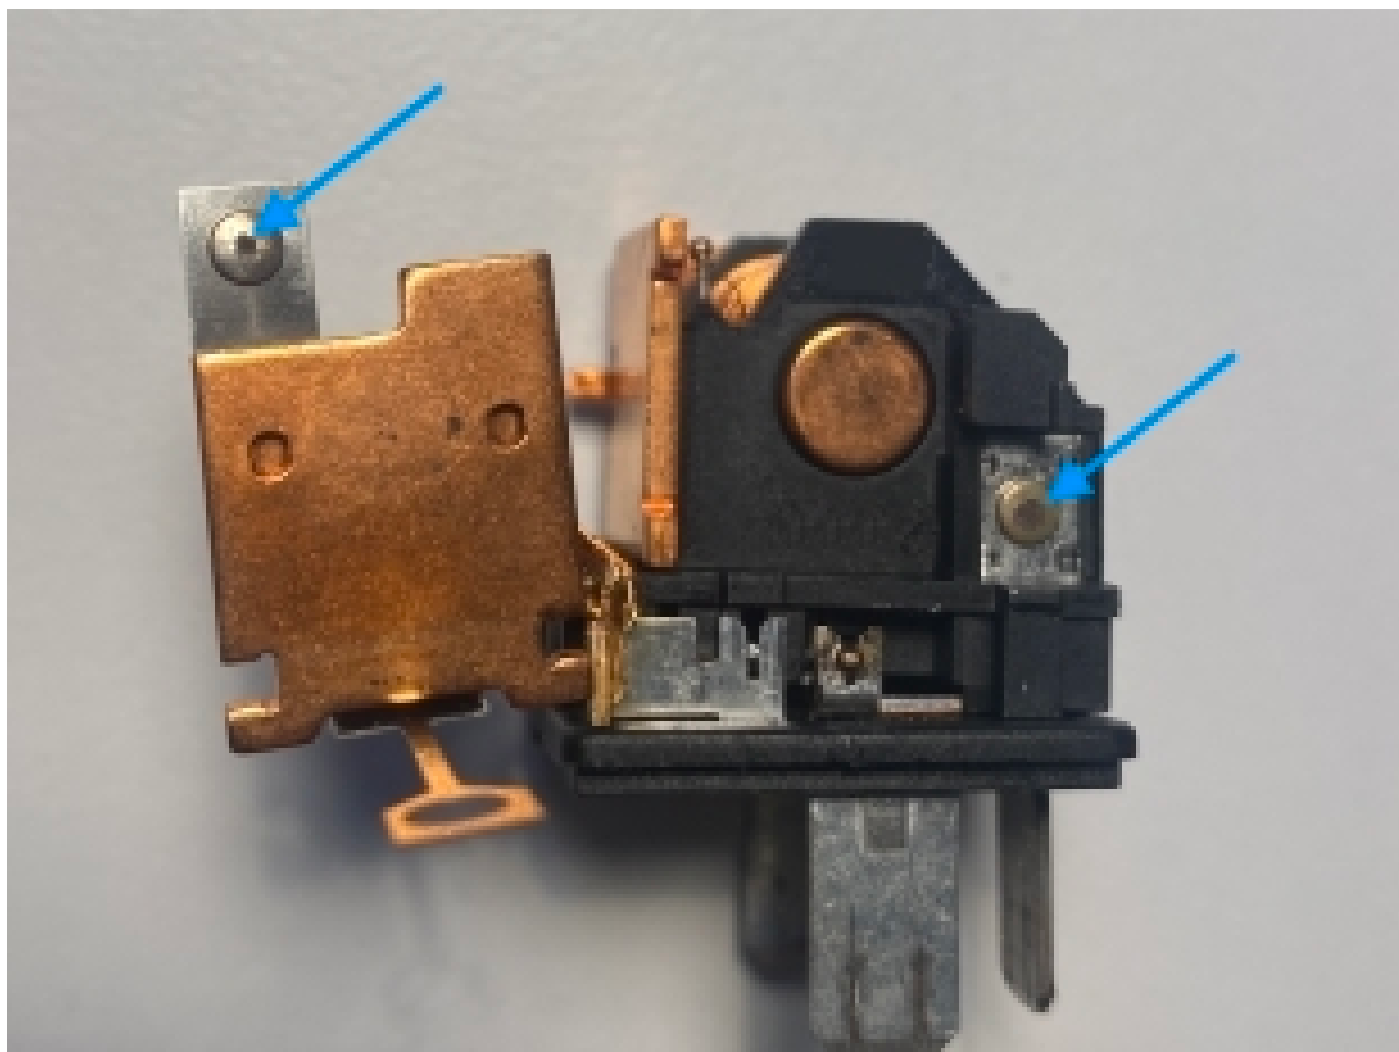
Eksempel på kontakt til termisk overbelastningsrelæ

En anden mulighed for at kontrollere relækontakterne er en visuel kontrol. Relæhuset kan åbnes, og kontakterne inde i kan kontrolleres. Hvis der er synlige termiske overbelastninger på relækontakten, skal relæet udskiftes.
