# Suzuki Grand Vitara - Motor overophedet / dårligt varmeapparat: Ventilation af kølesystemet

## Kølesystemet er ikke ordentligt udluftet: Overophedet motor / manglende varmeydelse

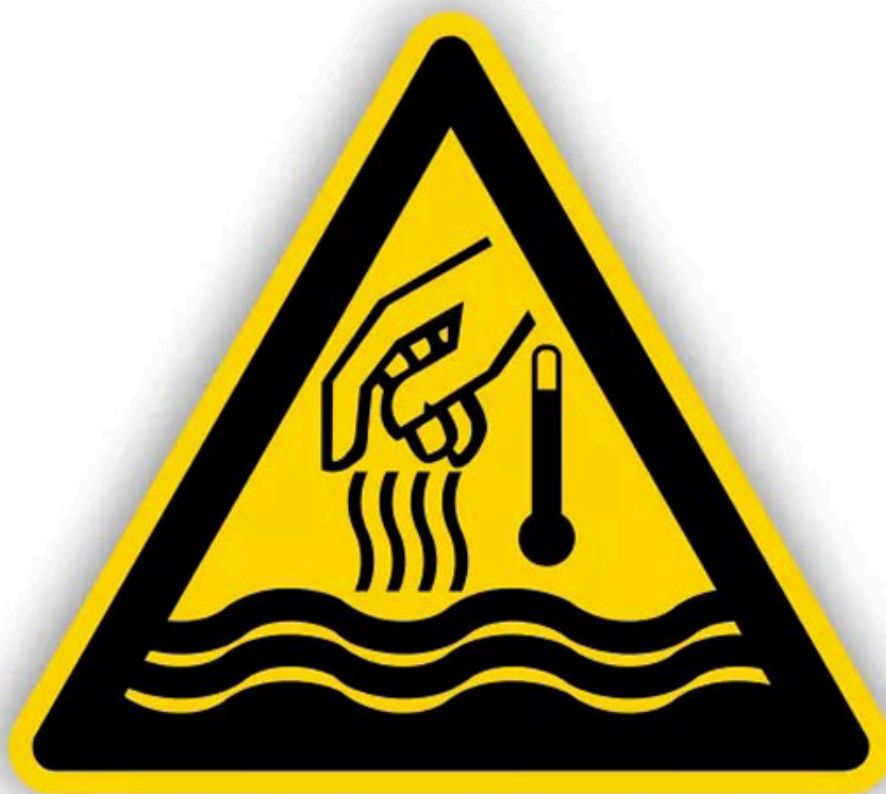
- Lad motoren eller kølevæsken køle af!
- Skru langsomt låget af kølevæskeekspansionsbeholderen(fig. 1), og fjern det. Pas på, systemet er under pres! (fig. 2)
- Løsn udluftningsskruen fra termostatenheden, som er placeret på bagsiden af motoren.
- Fyld kølevæsketanken med kølevæske (vand-frostvæskeblanding), indtil det kommer ud ved udluftningsskruen(fig. 3)
- Spænd udluftningsskruen
- Fyld ekspansionsbeholderen til "MAX"
