## VW Passat – Generende raslelyde i kabinen

| Symptom | Generende raslelyde i kabinen |

## Raslelyde fra området omkring forsæderne

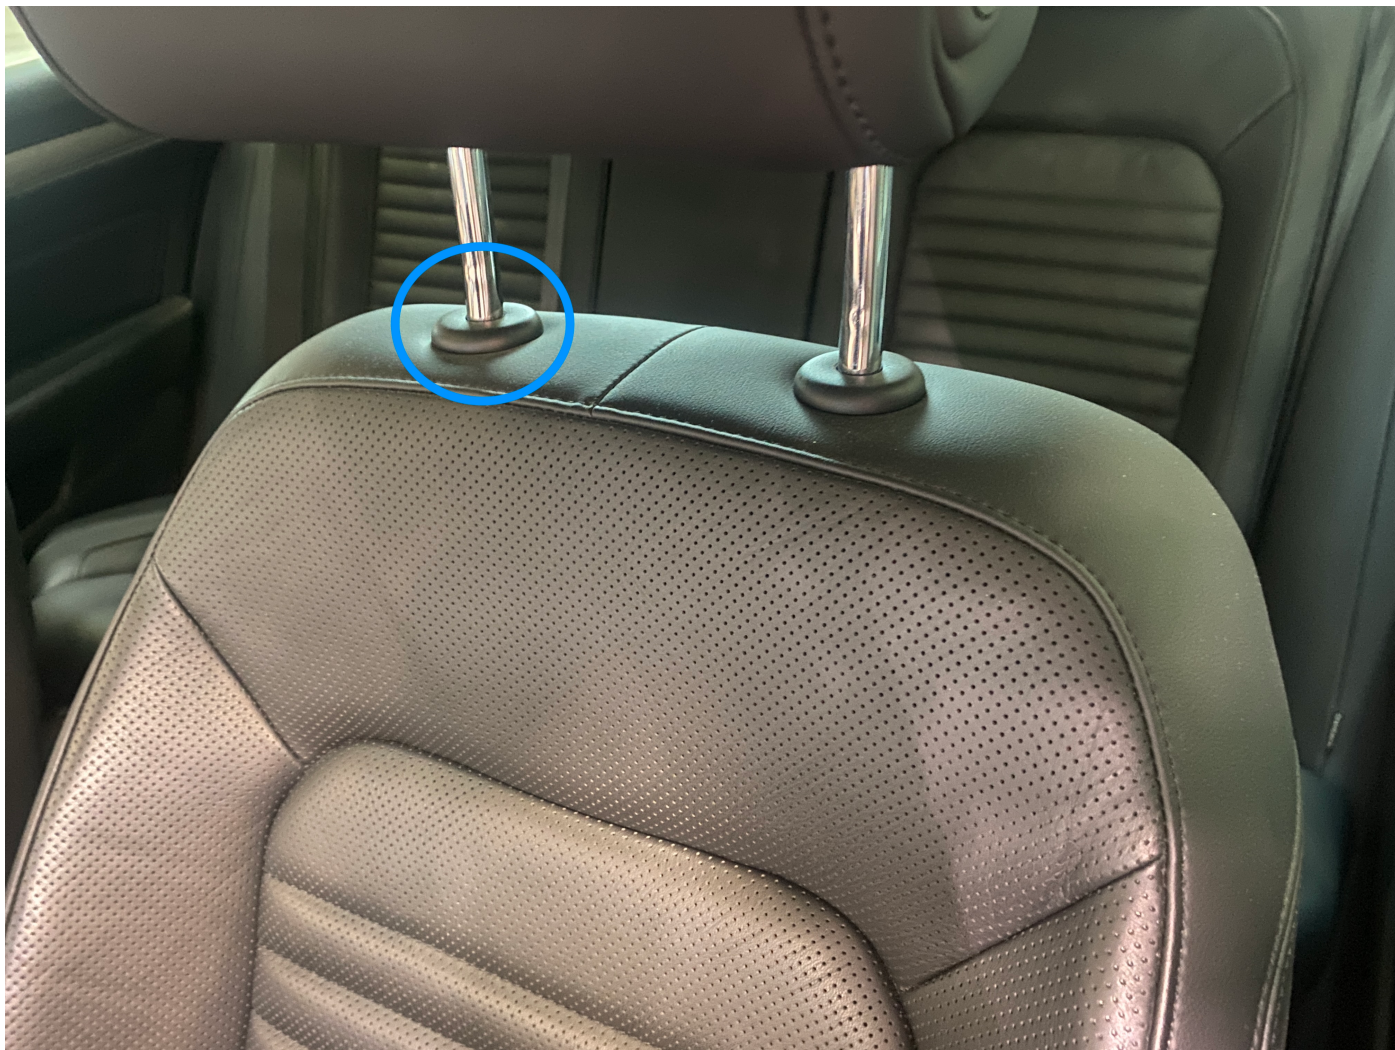
Som led i fejlsøgningen bør man først gennemføre en målrettet testkørsel for at kontrollere, om lyden entydigt kan lokaliseres i området omkring de forreste nakkestøtter. Hvis lyden kan tilskrives sædeområdet på en reproducerbar måde, skyldes det ofte, at nakkestøtten ikke er indstillet korrekt. Det drejer sig her om den højre fastgørelse af nakkestøtten på begge forsæder set i kørselsretningen (se billede). Fremstillingstolerancer eller materialebetinget slitage kan medføre slør i føringen, hvilket kan få nakkestøtten til at afgive rasle-eller bankelyde, når køretøjet bevæger sig.

Eksempel på, hvordan nakkestøtten på forsædet er placeret til højre set i kørselsretningen. I dette område kan der opstå rasle-eller bankelyde på grund af slør i ledningen.

For at afhjælpe fejlen skal føringerne til nakkestøtterne på de berørte sæder udskiftes i henhold til producentens anvisninger. Efter udskiftningen skal der foretages en ny prøvekørsel for at sikre, at der ikke længere opstår støj. Bemærk: Af hensyn til din egen og andre trafikanters sikkerhed skal test- og prøvekørsler altid udføres med en anden person (chauffør).
