## VW Polo 9N - Ujævn motorgang og mulige problemer ved emissionskontrol

### Motoren går uregelmæssigt / Problemer ved emissionstest

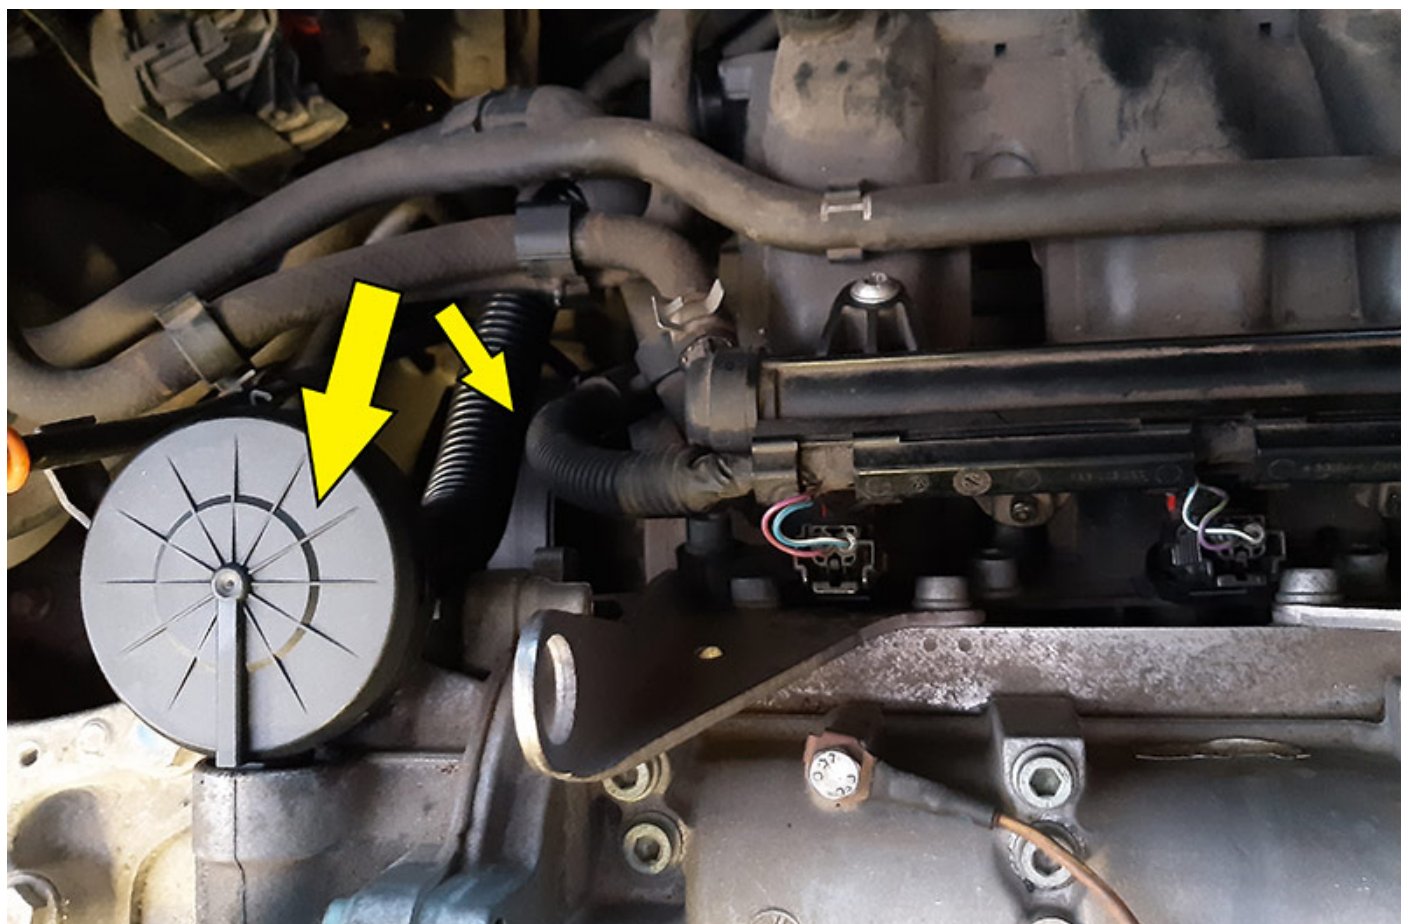
En defekt plastslange på motorens udluftsventil ([fig. 1](#)) kan være årsag til ujævn motorgang i ovennævnte modeller. Indsugning af "falsk luft" kan også give problemer ved emissionstesten. I dette tilfælde er det sådan, at det beskadigede, gennemslidte sted ([fig. 2](#)) ikke er let at lokalisere. Desuden er den støj, der forårsages af utætheden, heller ikke altid til stede eller afhængig af motorens hastighed/motorens vibrationer. For at afhjælpe problemet skal den øverste afdækning på motoren afmonteres. Fjern de to skruer fra udluftsventilen (som er fastgjort øverst på motoren). Løsn udluftssslagen fra indsugningsmanifolden. Udskift ventilen med slangen. Sørg for, at slangen placeres korrekt.
