## VW Polo – Motorkontrollampe aktiv

| Producent | Volkswagen |
| Model | Polo |
| Motor | 1.0 TSI |

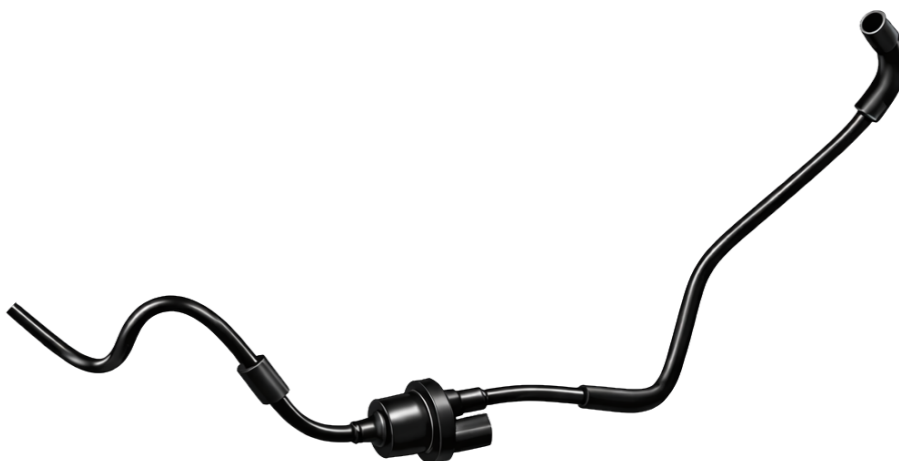
Eksempel på en tankudluftningsventil

Hvis ovennævnte fejl foreligger, og der i forbindelse med diagnosen ikke kunne konstateres nogen entydige fejl i tankudluftningssystemet, skal der lægges særlig vægt på tankudluftningsventilen. Ventilen styrer den målrettede tilbageledning af de brændstofdampe, der er opsamlet i aktivkulbeholderen, tilbage til indsugningssystemet. Hvis ventilen ikke fungerer korrekt, kan den nødvendige gennemstrømning ikke længere reguleres korrekt. Dette medfører, at systemet fungerer uden for de foreskrevne driftsparametre, hvilket påvirker blandingssammensætningen og kan få motorens advarselslampe til at lyse.

Bilproducenten kender allerede problemet. Hvis der i forbindelse med den videre fejlsøgning ikke konstateres andre fejl i tankudluftningssystemet, kan udskiftning af tankudluftningsventilen og

aktivkulbeholderen afhjælpe problemet. Derudover skal systemets ledninger kontrolleres i henhold til producentens anvisninger og om nødvendigt rengøres.
