## VW T6 - Brændstoftab

## Bilen lugter af diesel Brændstoftab

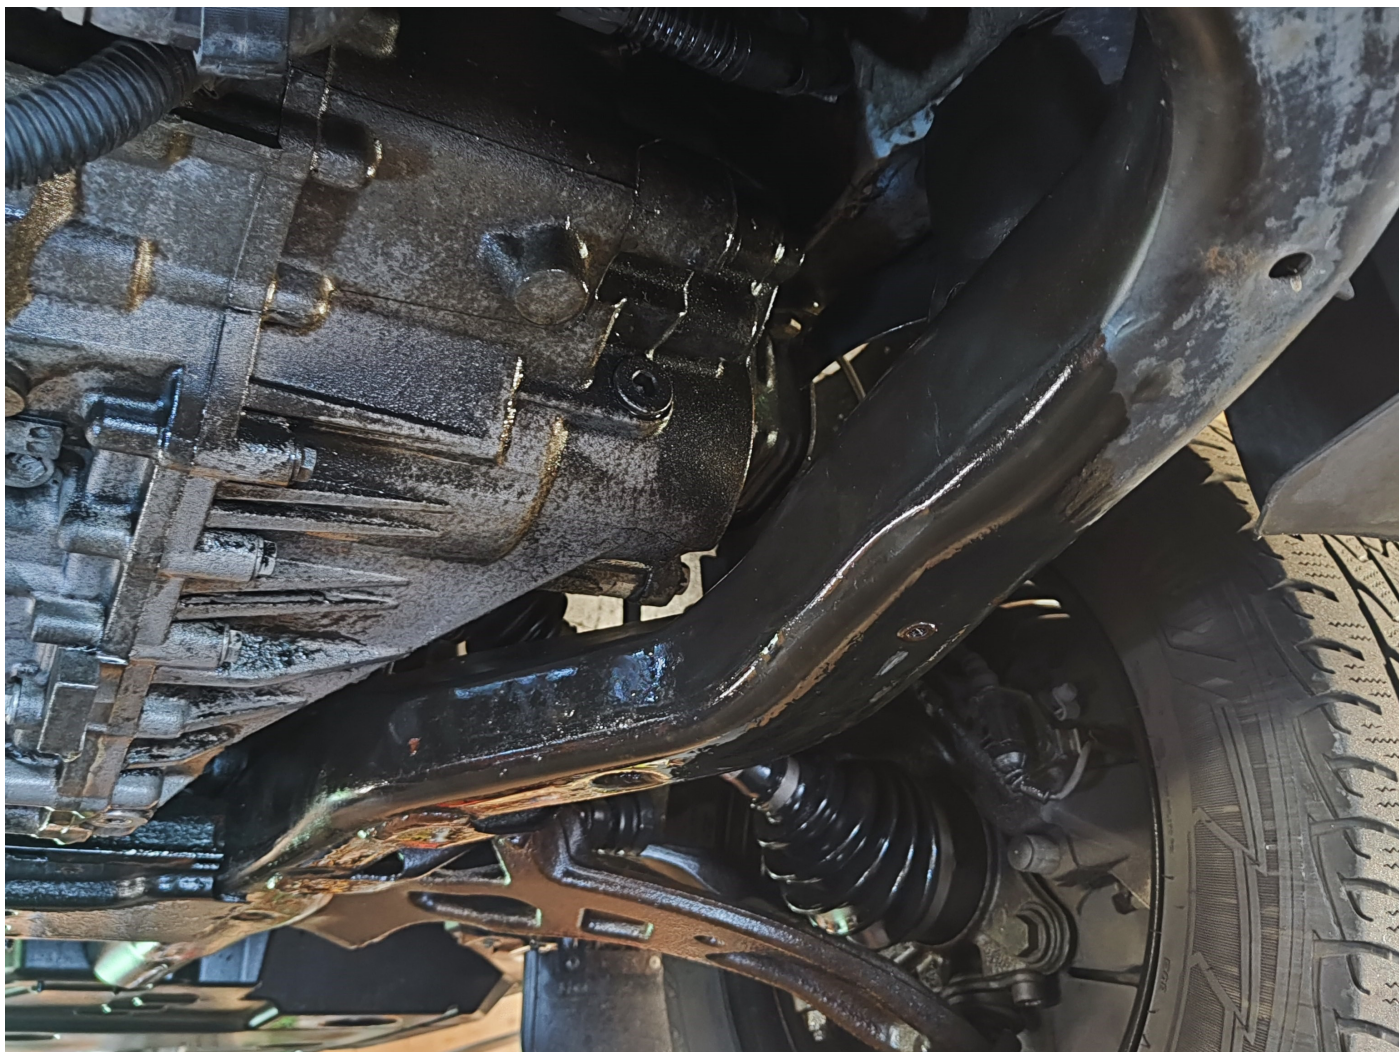
Brændstoftab T6

I de ovennævnte modeller kan det ske, at der pludselig lugter kraftigt af diesel. Lækkende brændstof kan også have samlet sig i motorrummet eller under bilen. Årsagen til dette er ikke altid tydelig med det samme. For det første skal brændstofslangerne og deres forbindelser i motorrummet kontrolleres. Hvis der ikke er nogen lækage, kan brændstoffilterhuset være årsag til dieseltabet.  
Brændstoffilteret skal fjernes for yderligere inspektion. Det anbefales først at fjerne kølesystemets ekspansionsbeholder. For at kunne trække filteret opad og ud af holderen, skal klemeskruen på holderen først løsnes. Frakobl derefter de to brændstofledninger fra filteret.  
Hvis du nu kigger på den øverste del af filteret, kan du i nogle tilfælde se en vandret hårfin revne, som er årsag til lækagen.  
For at afhjælpe situationen skal filteret udskiftes, og brændstofssystemet udluftes i overensstemmelse med bilproducentens anvisninger. Vi anbefaler at rengøre motorrummet til sidst.

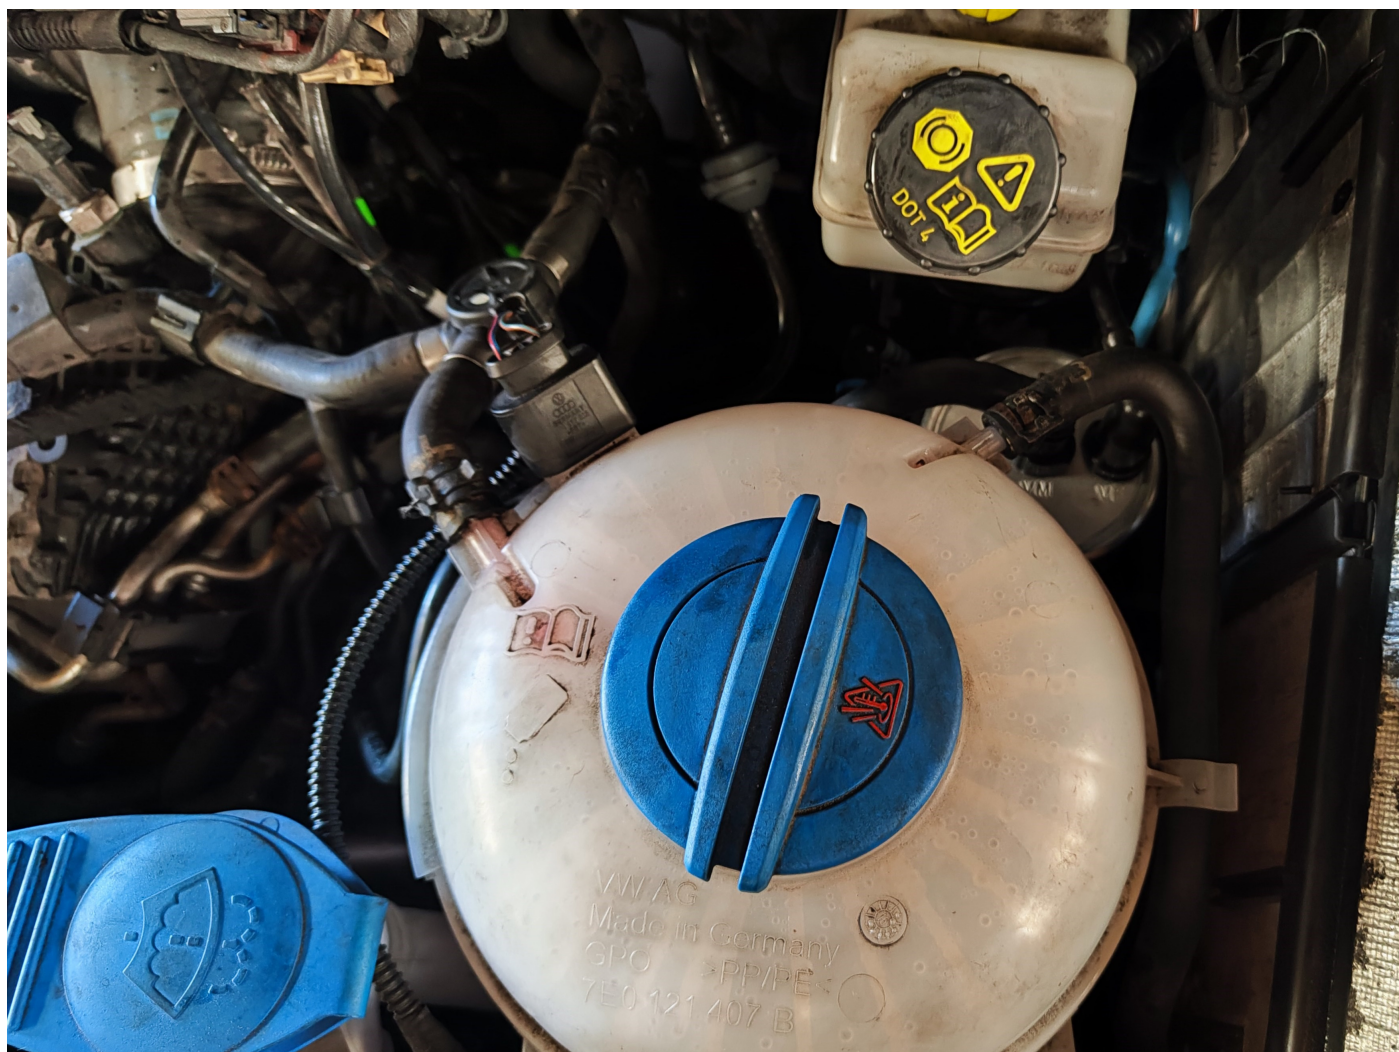
Ekspansionsbeholder T6
