## VW T6 - Udskiftning af differenstryksensor

### Udskiftning af differenstryksensoren

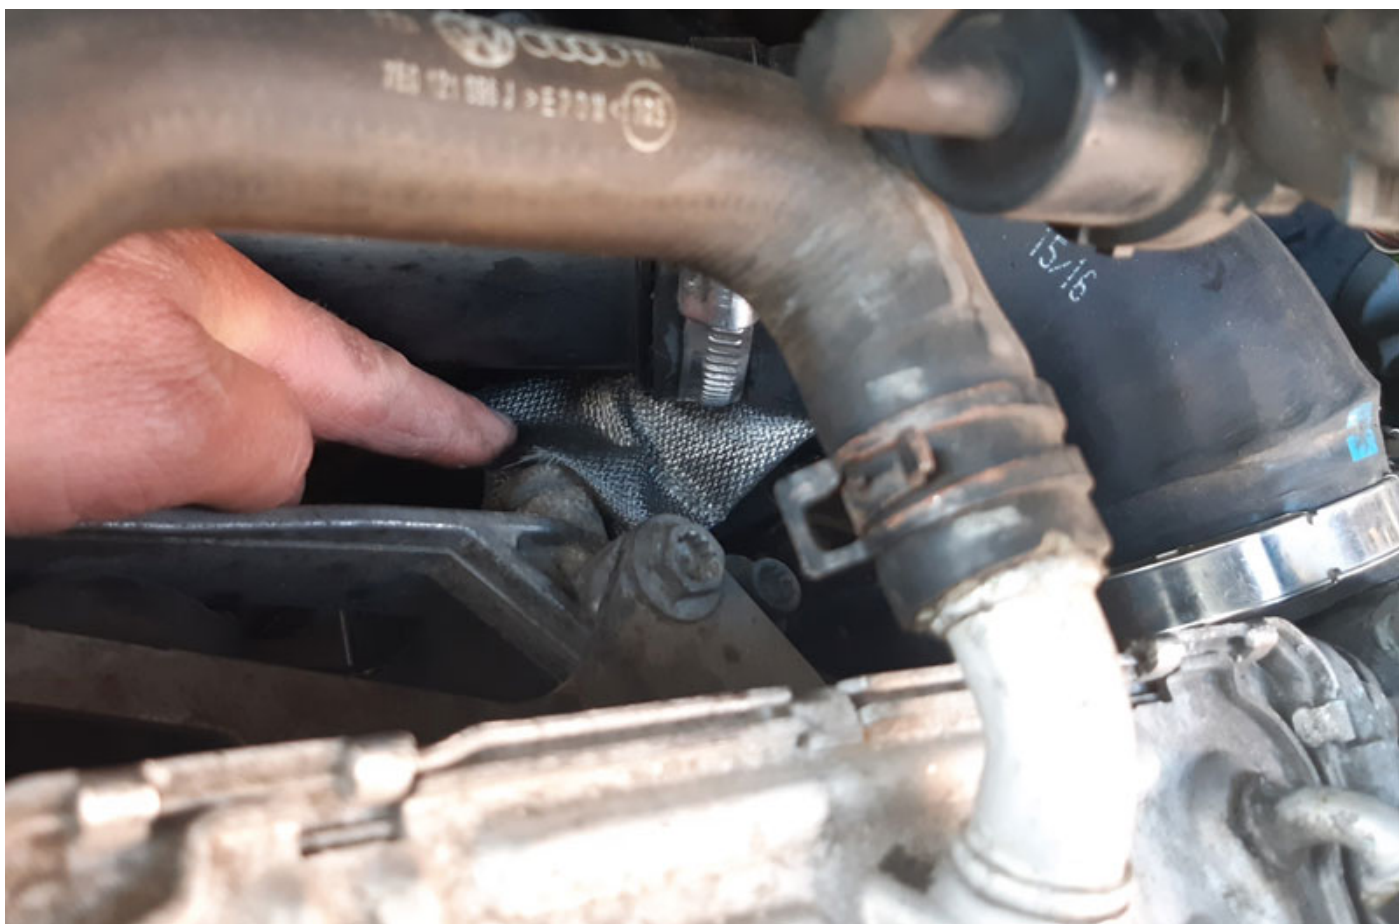
Hvis det er nødvendigt at udskifte differenstryksensoren på de ovennævnte køretøjer, er det en fordel at kende monteringspositionen.  
Sensoren er placeret bag ladeluftkølerens slange, pakket ind i en varmebeskyttende folie (fig. 1). For at få adgang til sensoren skal ladeluftslangen eller ladelufttrøret afmonteres (fig. 2). For at gøre dette skal du fjerne 2 skruer i det nederste område. Løsn slangeklemmen øverst på ladeluftkøleren (fig. 3). Nu kan kombinationen af slange og rør fjernes (fig. 4). Når varmebeskyttelsesfolien er åbnet/fjernet, bliver sensoren synlig. Den kan nu udskiftes med en sensor fra f.eks. HELLA (artikelnr: 6PP 009 403-221).  
Efter udskiftning af sensoren skal fejlhukommelsen slettes ved hjælp af et diagnoseapparat, f.eks. serien Hella-Gutmann Mega-Macs, og der skal udføres en prøvekørsel.

På denne bil med motorkode CXHA "programmeres" differenstryksensoren af sig selv, mens bilen er i drift.
