## VW Touran - fejlkode 148C/148B og vandindtrængning i A-stolpen

### Fejlkode 148C / 148B gemt i fejlhukommelsen og vandindtrængning i A-stolpeområdet

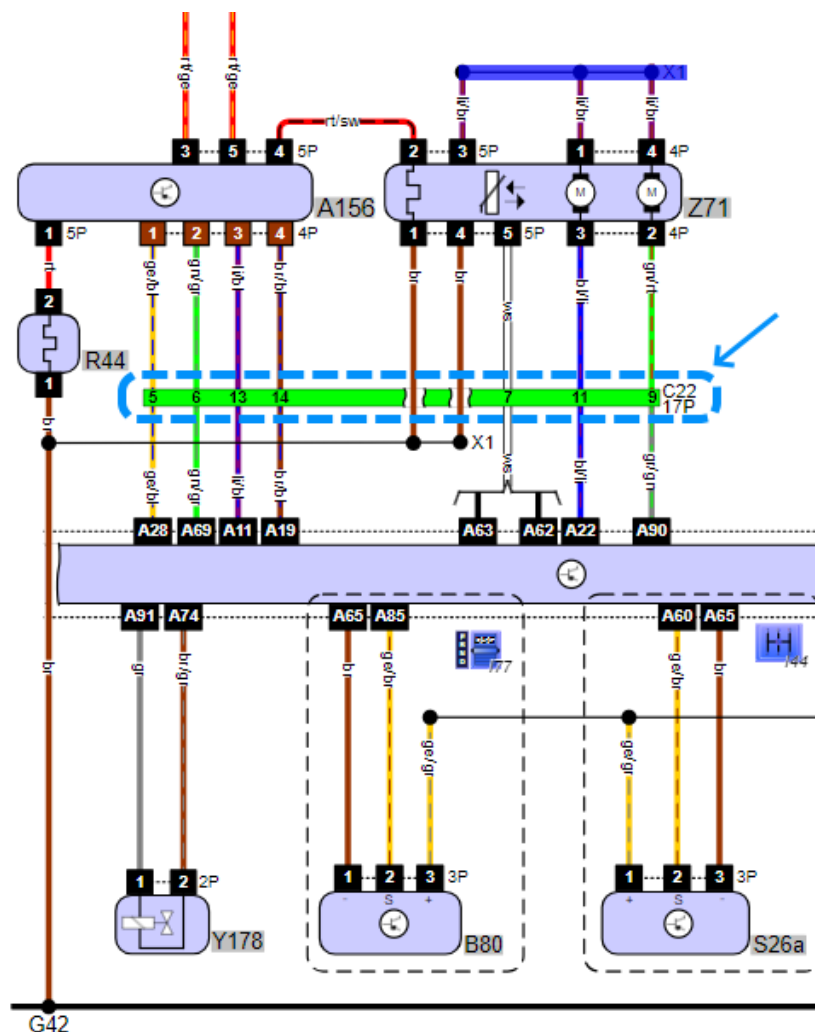
Ved ovenstående bilmodel kan motorlampen lyse, men der er ikke noget mærkbart ydelsestab. Hvis ovennævnte fejl opstår, og fejkoderne 148B og 148C (additivvarmerens udgangstrin defekt) er gemt i fejlhukommelsen, skal forbindelsesstikkene i fodrummet kontrolleres. Disse forbinder blandt andet de elektriske kabler til additivvarmeren og er placeret bag A-stolpens fodrumsbeklædning i fører- eller passagersiden, afhængigt af udstyrsvarianten.

Hvis der opdages fugt eller korrosion på stifterne i disse stikforbindelser, skal du være særligt opmærksom på panoramasoltagets vandafløb.

De kan blive tilstoppet af snavs. Vandet samler sig, siver over tagkassetten og ind i bilen, hvor det blandt andet trænger ind i stikforbindelserne. Du kan hælde vand direkte ned i afløbene gennem det åbne glastag for at kontrollere det. Hvis der samler sig vand i soltagskassetten, og det ikke
