# Elektrisk ventil til recirkulation af udstødningsgas | HELLA

## General information

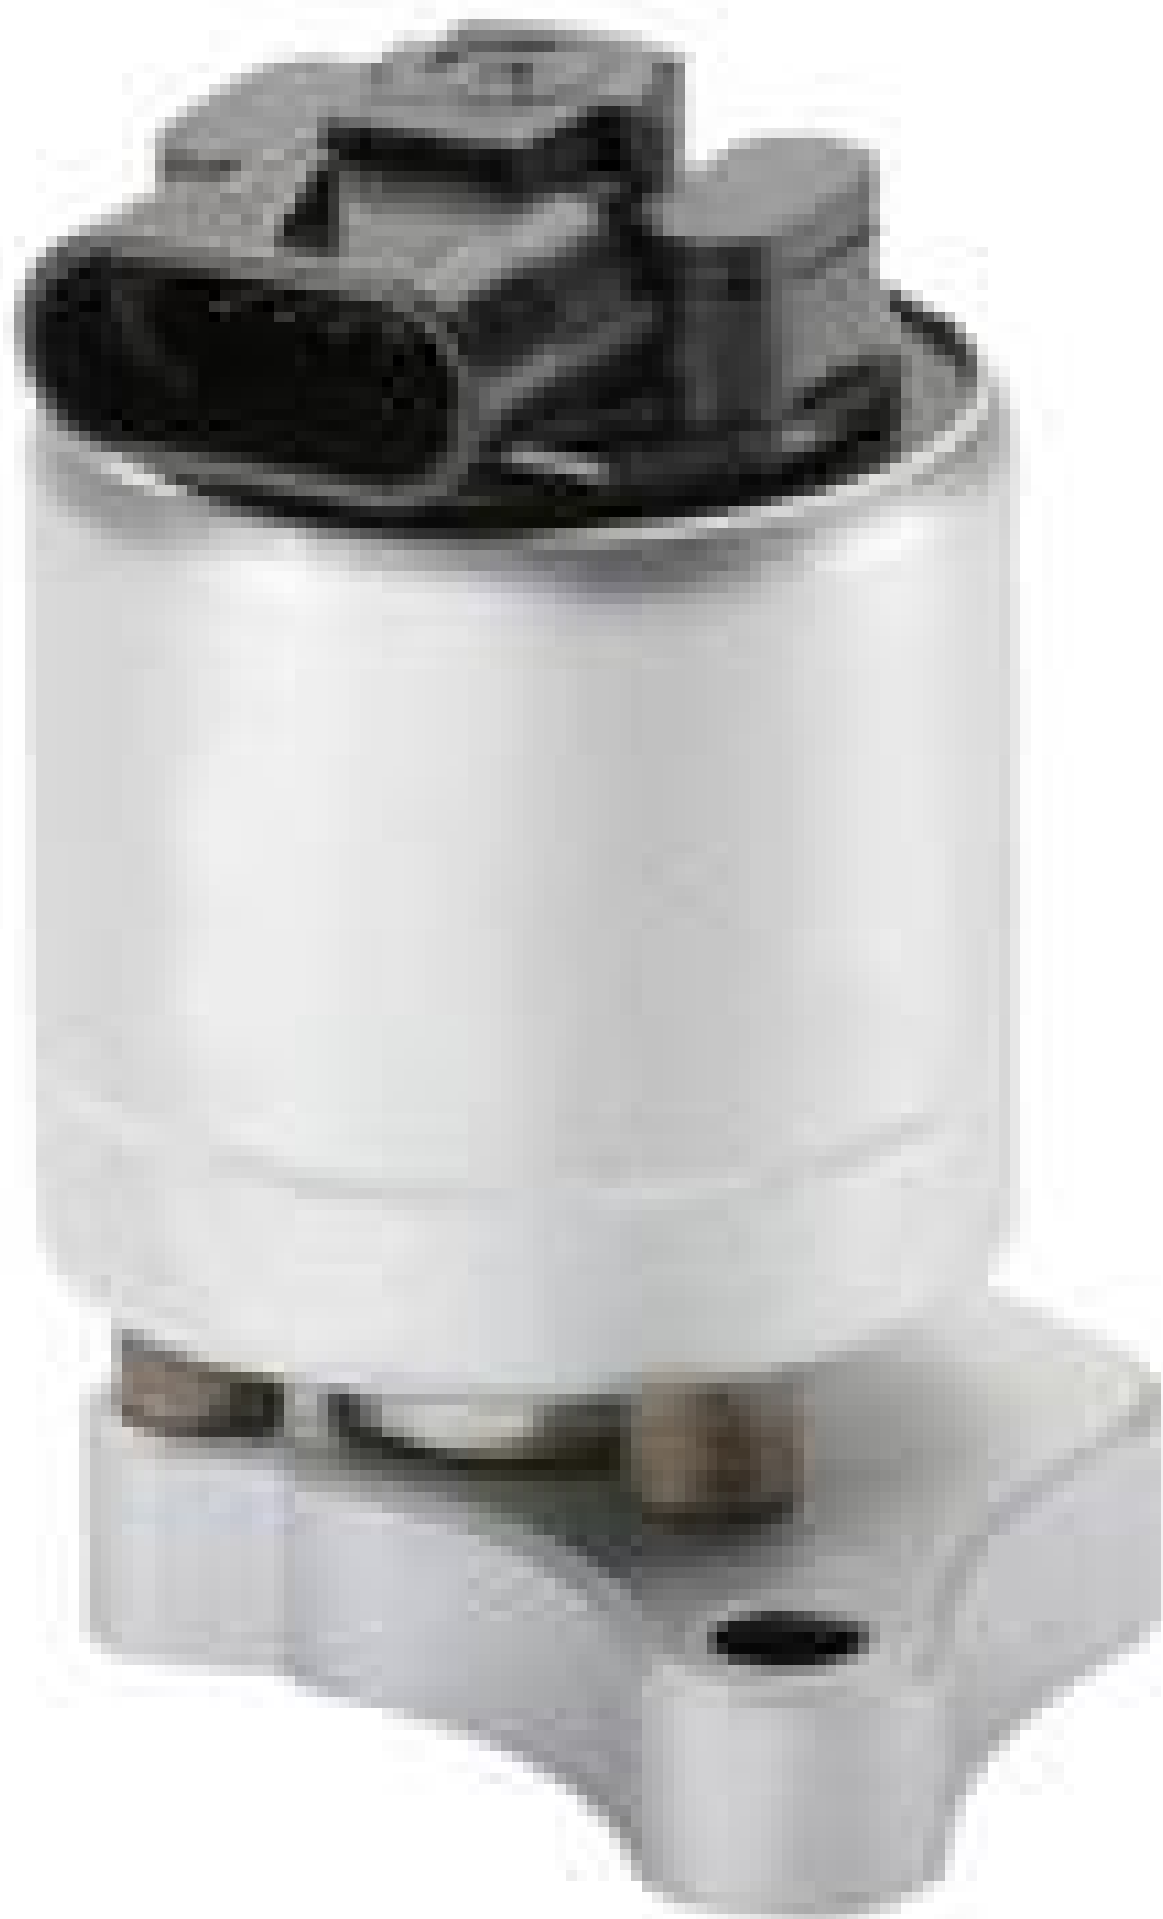
EGR valves are installed in a bypass channel between the intake manifold and the exhaust manifold.

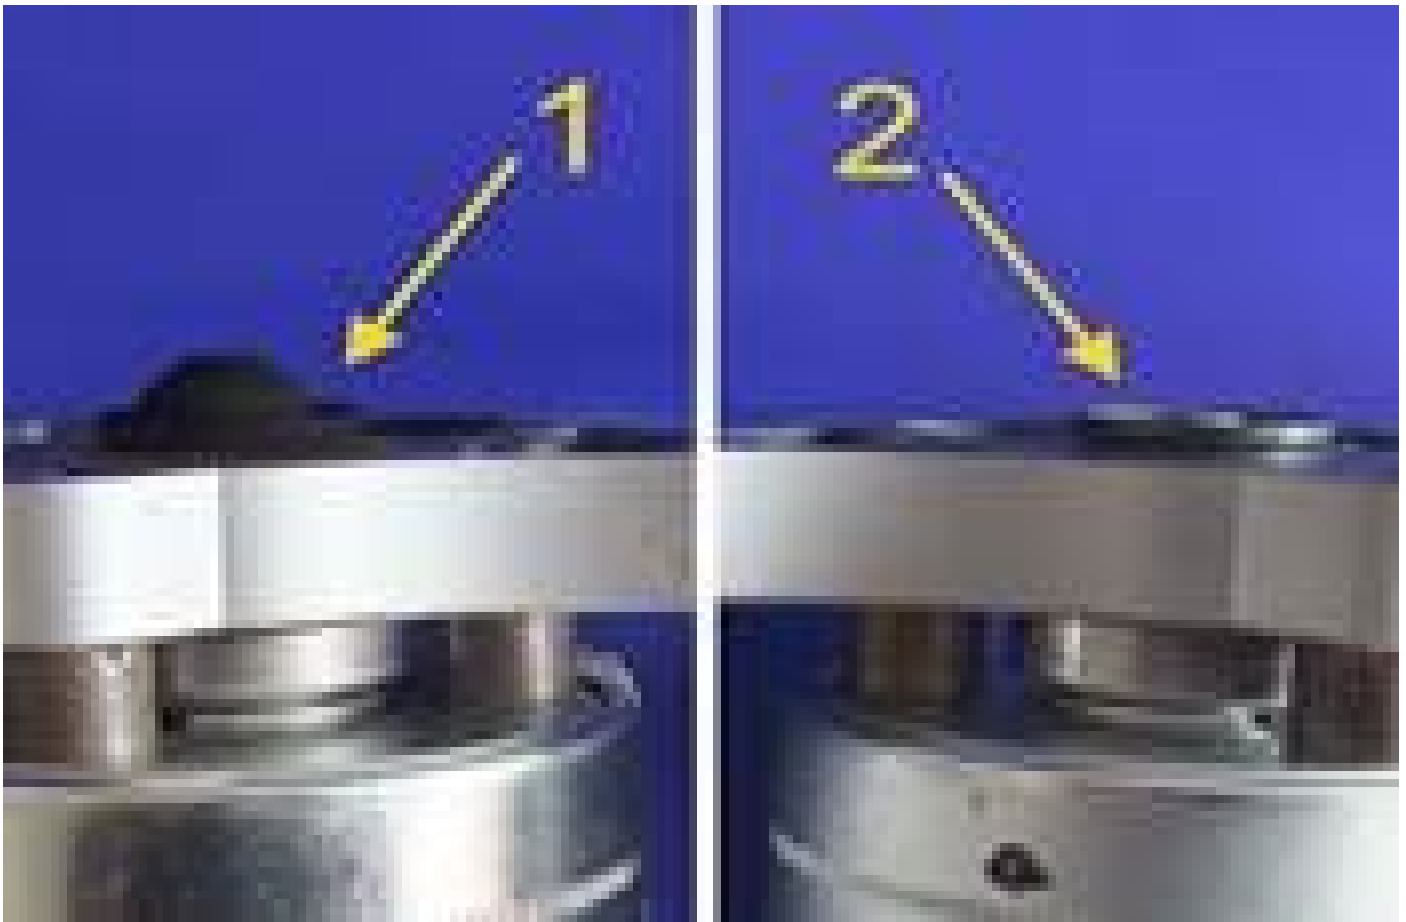
As can clearly be seen in the image, the contaminated EGR valve (1) is already open in de-energized state.
