## AIXAM UV53 - Sustitución del filtro del habitáculo

### Sustitución del filtro del habitáculo

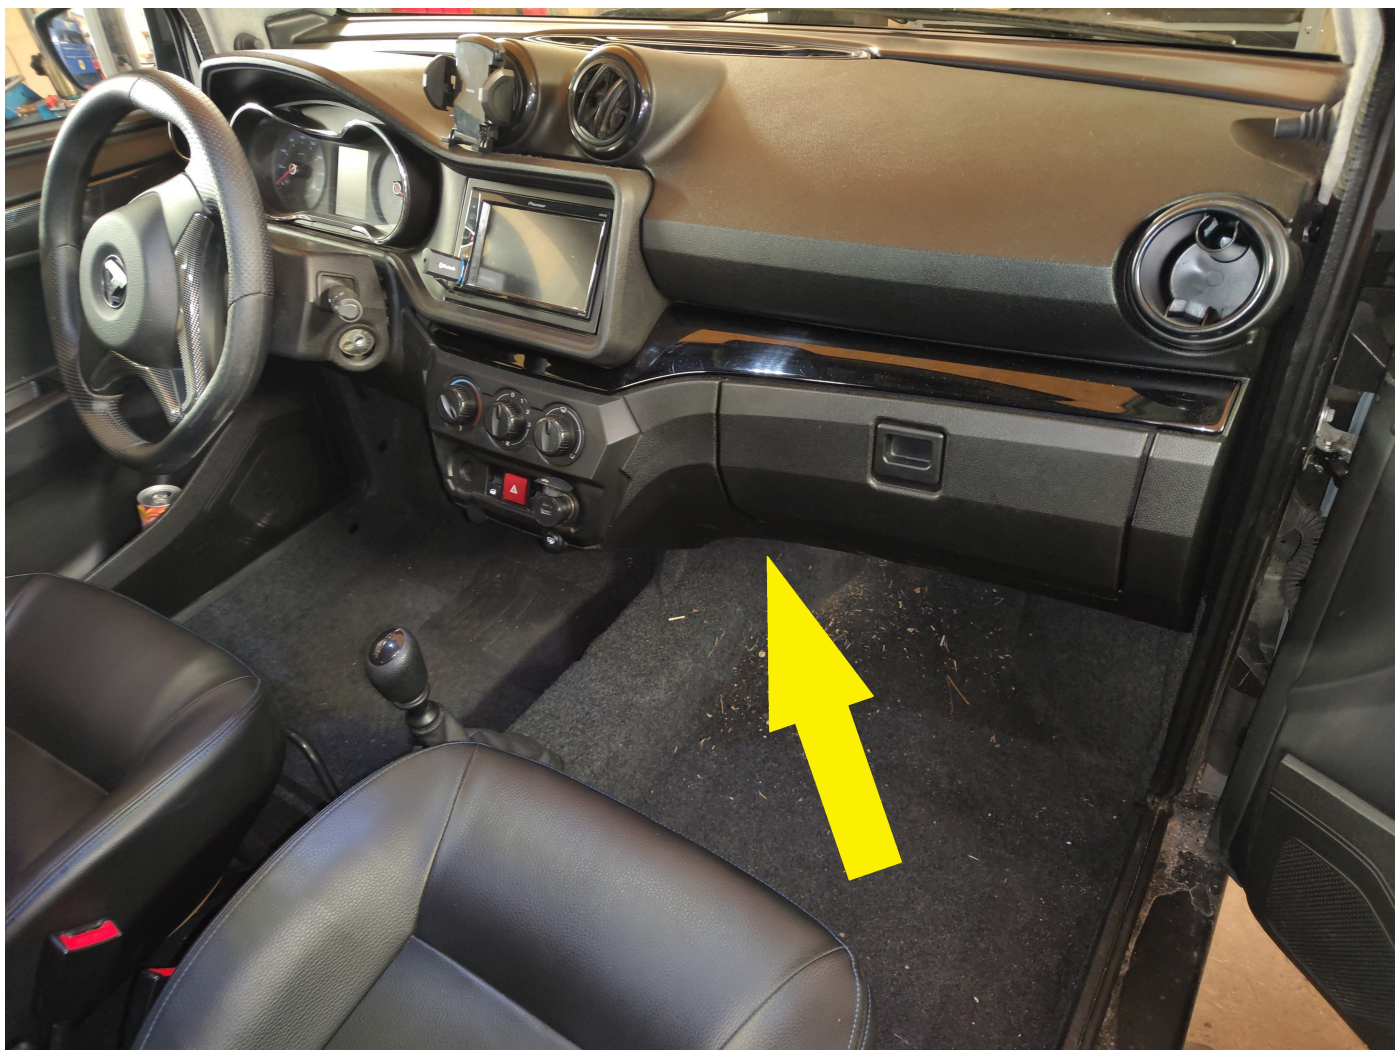
El modelo UV53 de la marca AIXAM también cuenta con un filtro del habitáculo que se sustituye durante las revisiones. Se trata de un fieltro filtrante sin carbón activo. El filtro se encuentra en el lado derecho de la caja de calefacción y se puede acceder a él desde la zona reposapiés del acompañante.

- Desconectar el tubo de ventilación situado en el lado derecho de la caja de calefacción.
- Extraer el filtro usado de la carcasa.

- Para colocar el filtro nuevo, es necesario doblarlo ligeramente. Prestar atención a la posición de montaje correcta (el lado recto debe quedar orientado hacia abajo).
- Volver a conectar el tubo de ventilación.
