Audi TT - Reparación del piloto intermitente lateral | HELLA

Audi TT

Año de fabricación: 2002

Reparación del piloto intermitente lateral

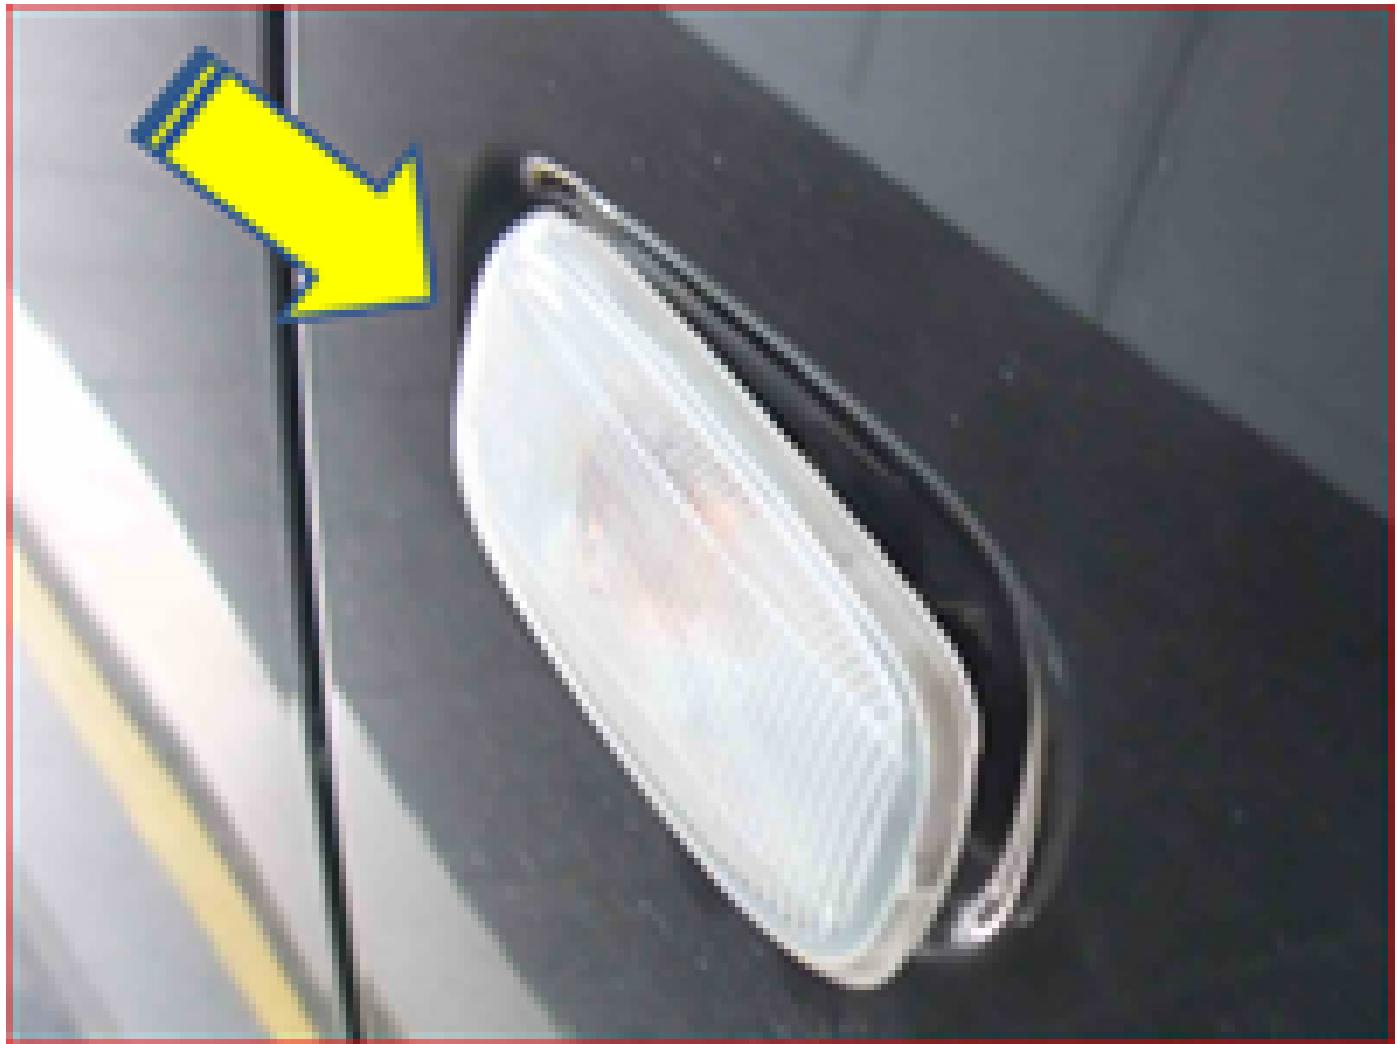
Fig.1

Si en el vehículo mencionado anteriormente se detecta un defecto en el piloto intermitente lateral adicional (imagen 1) o en el portalámparas, se reparará de la siguiente manera.
