BMW Serie 1 (F20) - Pérdida de refrigerante / Sensor de refrigerante

Serie 1 (F20)

Motor: N13 B16A

Pérdida de refrigerante / Sensor de refrigerante

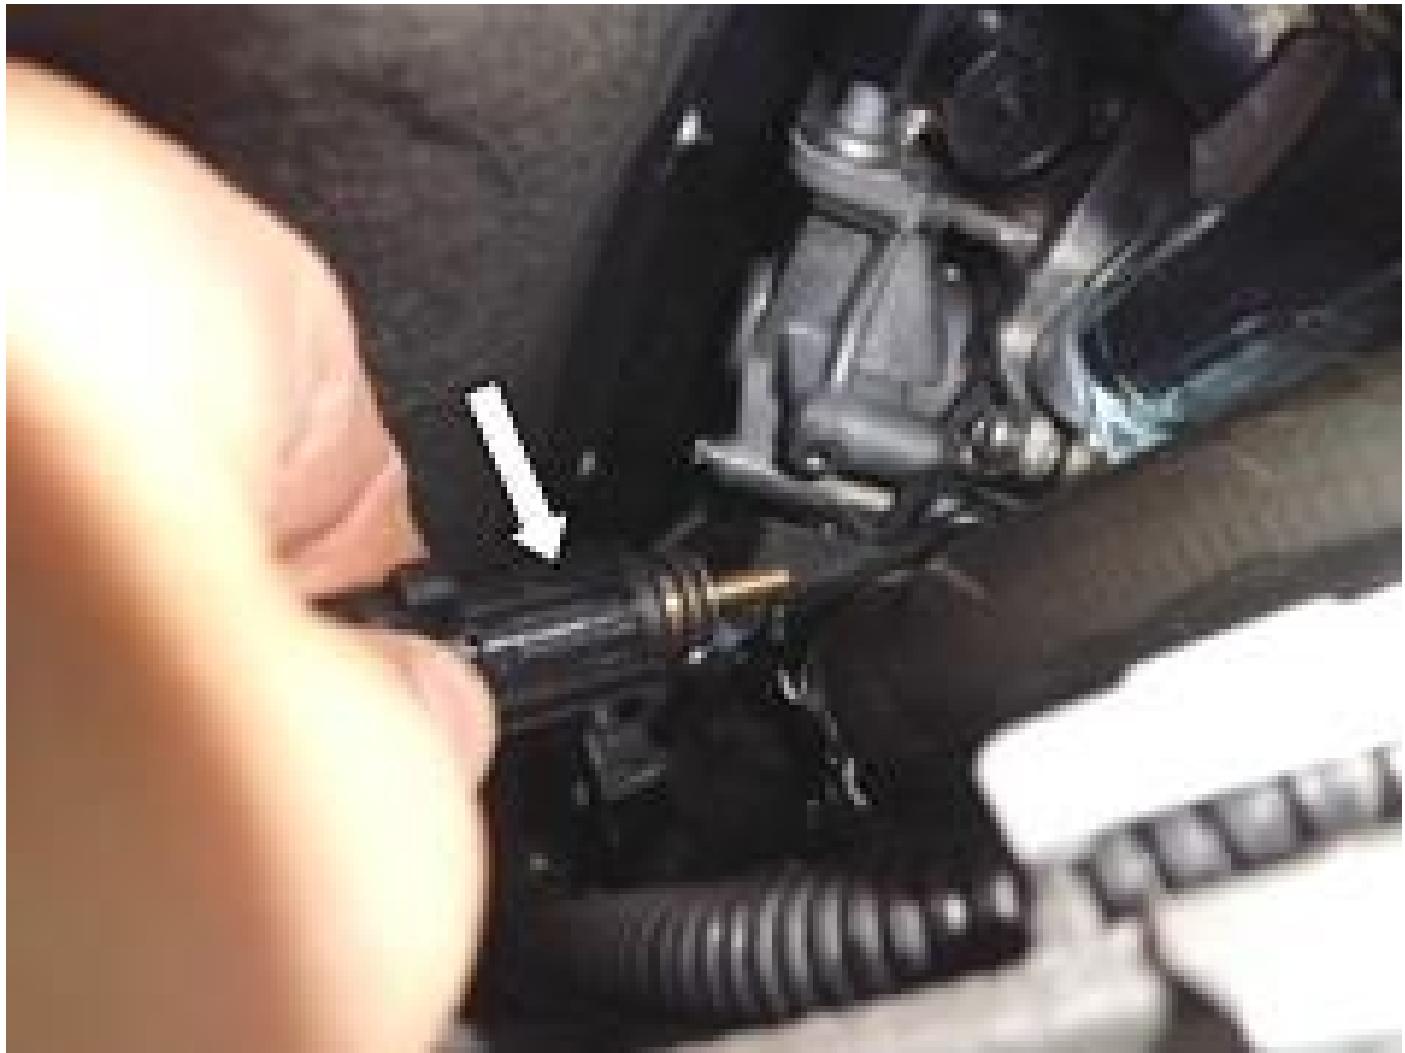
Imagen 5

En los vehículos arriba mencionados puede producirse una lenta pérdida de refrigerante debido a un fallo en el sensor del refrigerante.

- Retirar el revestimiento del chasis (motor/transmisión), imagen 1
- Desmontar el larguero transversal (imagen 2)
- El sensor del refrigerante se encuentra en la parte superior derecha de la campana del embrague (imagen 3)
- Con ayuda de un espejo puede localizarse la posición del sensor y/o del enchufe
- Desbloquear y sacar el enchufe (imagen 4)
- Desbloquear y tirar del sensor (presionar a la vez ambas pestañas de retención) Atención: ¡Se saldrá el refrigerante!
- A través de una grieta en la carcasa del sensor de temperatura del refrigerante (imagen 5), éste se sale
