# Fiat Punto199 Pérdida de agua de refrigeración

Fabricante	Fiat
Modelo vehículo	Punto 199
Motor	1,2i /1,4i 8 válvulas
Año fabricación	2012 - 2019
Síntoma	Pérdida de agua de refrigeración

## Fiat Punto pierde agua de refrigeración

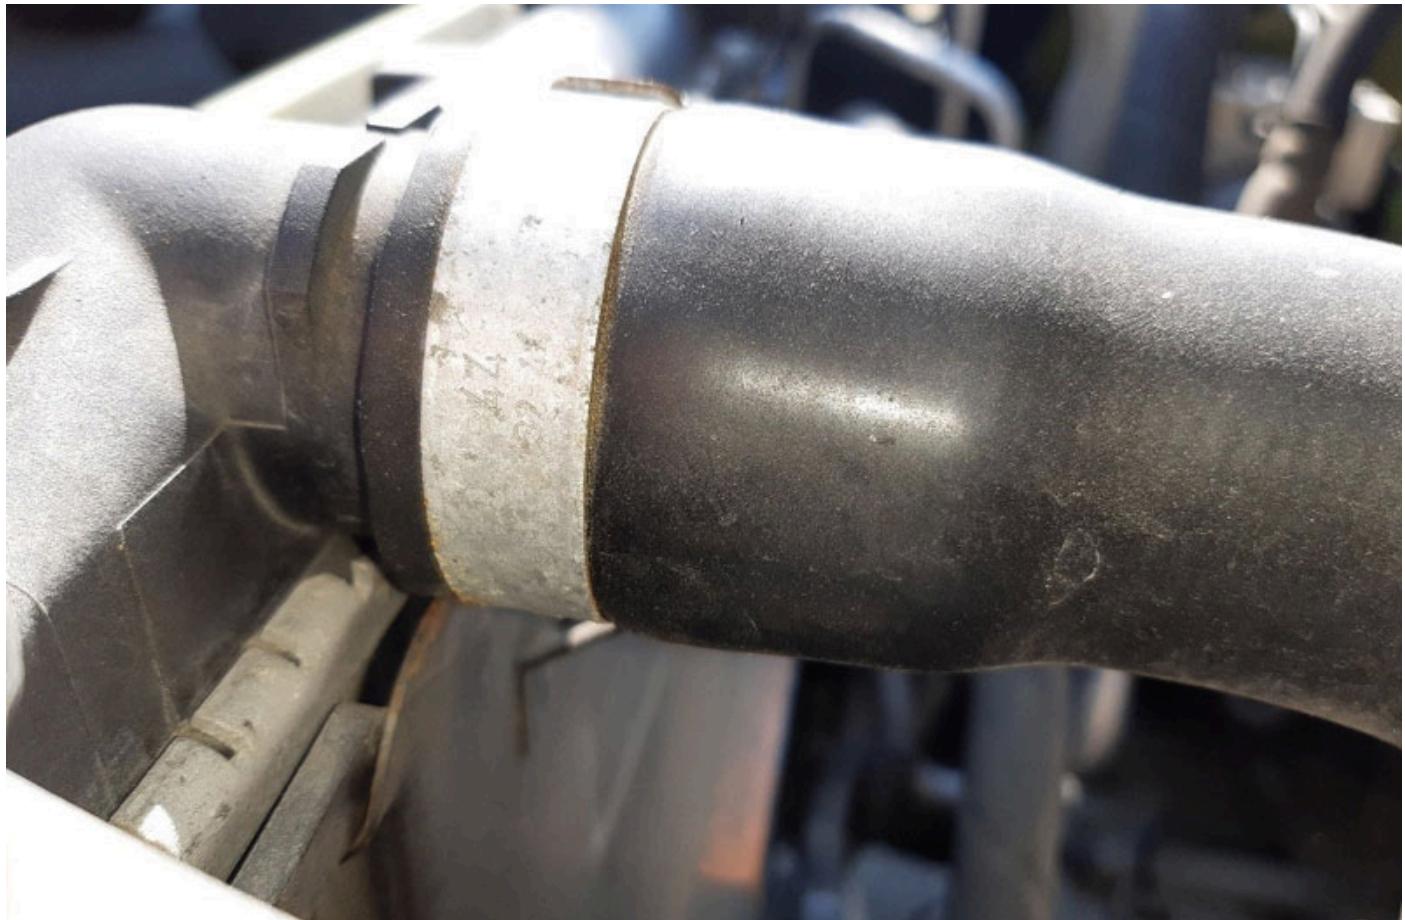
Si hay una pérdida de refrigerante en los vehículos mencionados arriba, preste especial atención a la manguera de refrigerante superior del radiador.

Manguera de agua de refrigeración en el radiador

Si se detecta una fuga allí, la manguera puede sustituirse por una versión modificada (55703225).

Después de la reparación se deben seguir las instrucciones del fabricante y [llenar de nuevo el sistema de refrigeración](#), [purgar el aire del sistema de refrigeración](#) y comprobar si hay fugas.
