## KIA Niro - Mensaje de error en el salpicadero

Fabricante	KIA
Modelo de vehículo	Niro
Año de fabricación	08/2017-01/2018
Síntoma	Mensaje de error en el salpicadero

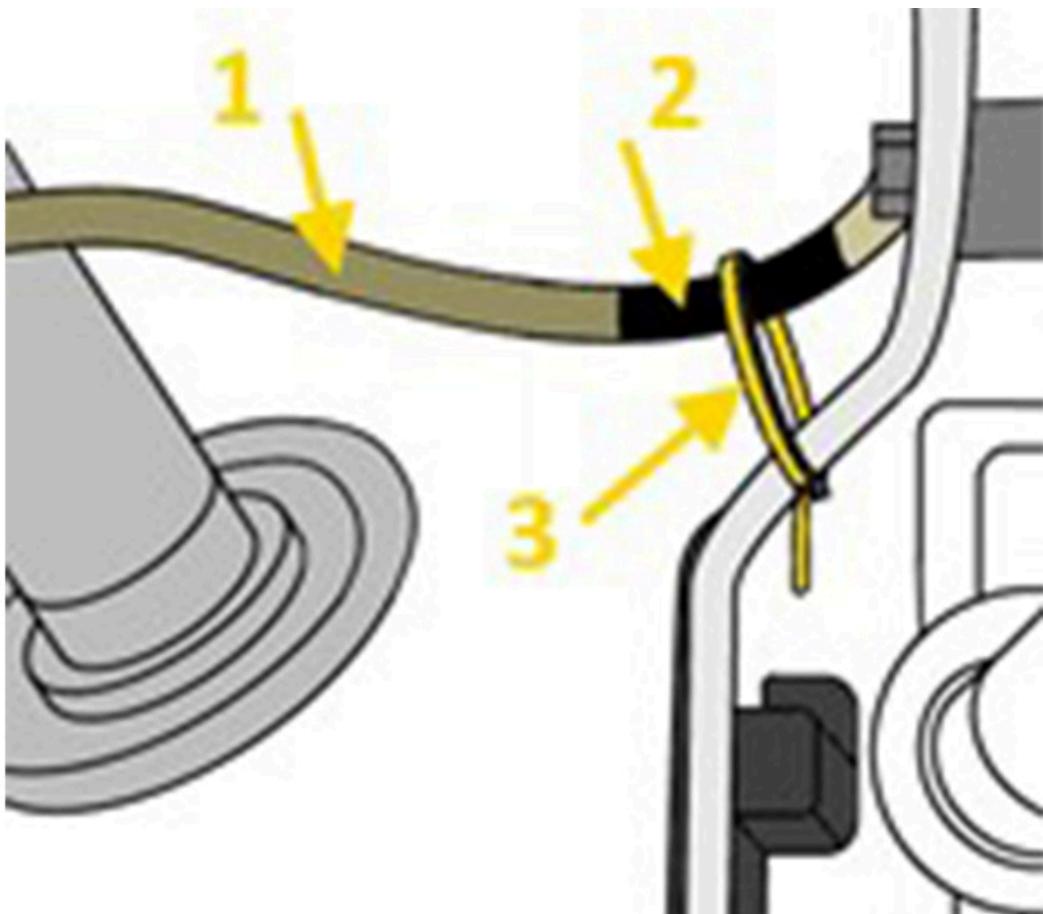
En este caso de reparación, el cliente se queja de varios mensajes de error en el salpicadero. La causa del problema indicado arriba es un cable eléctrico dañado (roza en la columna de dirección).

- compruebe si el cable eléctrico está dañado y repárelo o sustitúyalo si es necesario
- envuelva el cable eléctrico (pos.1) con cinta adhesiva. (Pos.2)
- Coloque bridás y fije el cable eléctrico. (Pos.3)
