# Land Rover Range Rover IV - Testigo luminoso del airbag encendido

Modelo vehículo Range Rover IV (LG)

VIN LG000001 – LG118277

Año de fabricación 2013 - 2014

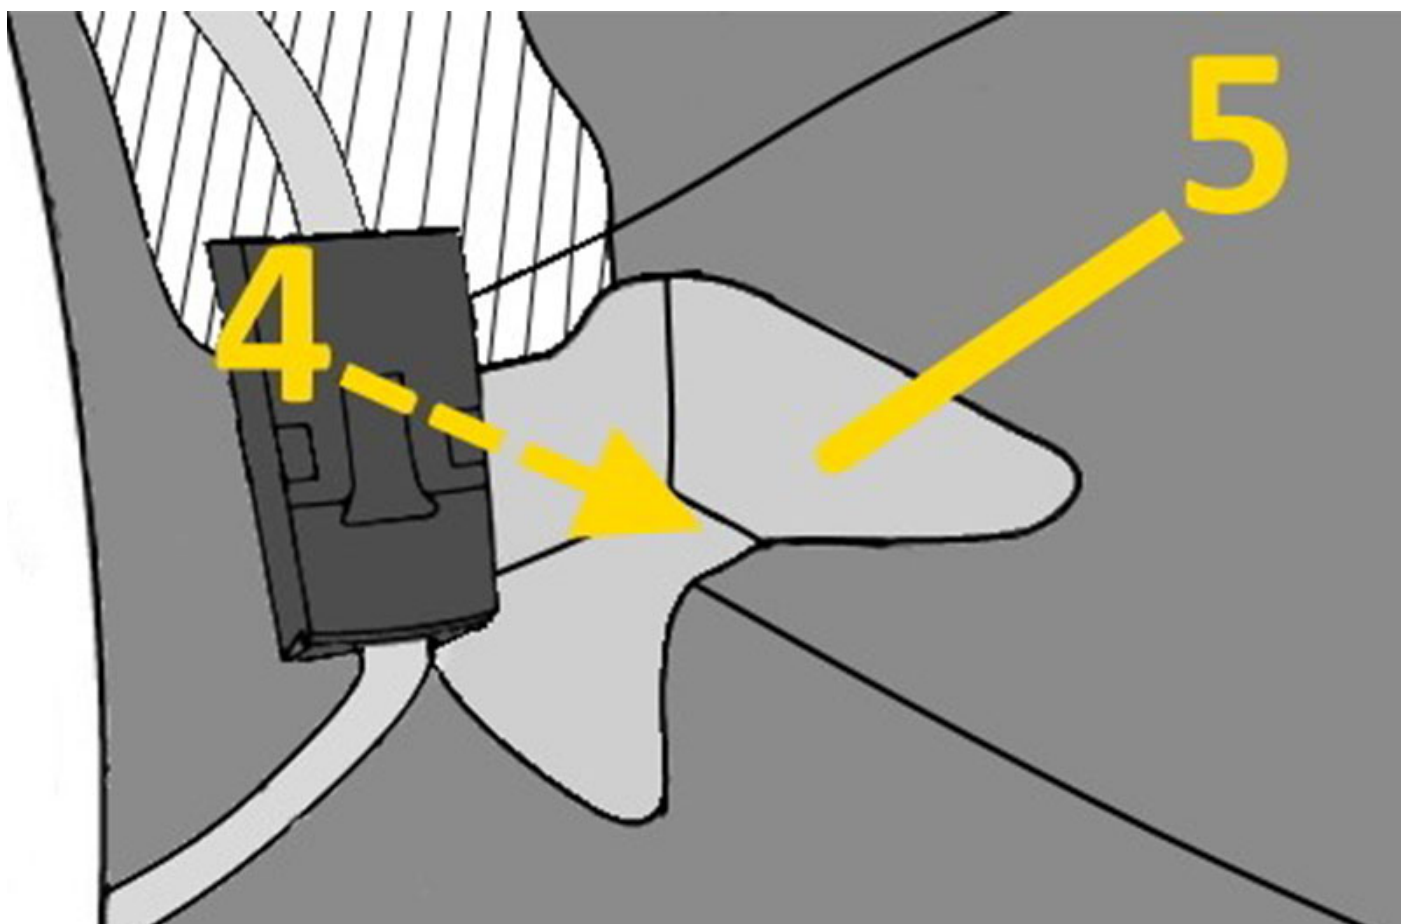
## Imagen 2: Zona recortada en el tapizado del respaldo del asiento

- desmonte el tapizado del respaldo del asiento
- <strong>delinee la zona marcada (<span class="gallery-mode--link" data-order="1">Fig. 1 pos.2</span>) del tapizado del respaldo del asiento</strong>
- <strong>(<span class="gallery-mode--link" data-order="1">Fig. 1 pos.1</span>) y recórtela con una herramienta adecuada (por ejemplo, un cuchillo de corte)</strong>
- <strong>Compruebe que el conector enchufable (<span class="gallery-mode--link" data-order="1">Fig. 1 pos.3</span>) esté bien colocado</strong>
- posicione el conector enchufable en la zona recortada
- <strong>(<span class="gallery-mode--link" data-order="2">Fig. 2 pos.4 y 5</span>) y fíjelo en una posición libre de tensión</strong>
- coloque el tapizado del respaldo del asiento
- desbloquee el sistema de airbag
