Mazda CX5 - Se enciende el testigo luminoso del alternador

Hoja de datos

Fabricante	Mazda
Modelo de vehículo	CX 5 (KE)
Código del motor	2,2 16V CDI Skyactiv-D
Año de fabricación	2011-2017
Síntoma	Mal funcionamiento del sistema de carga el testigo de advertencia i-stop parpadea el testigo luminoso del alternador se enciende la polea de rueda libre está defectuosa

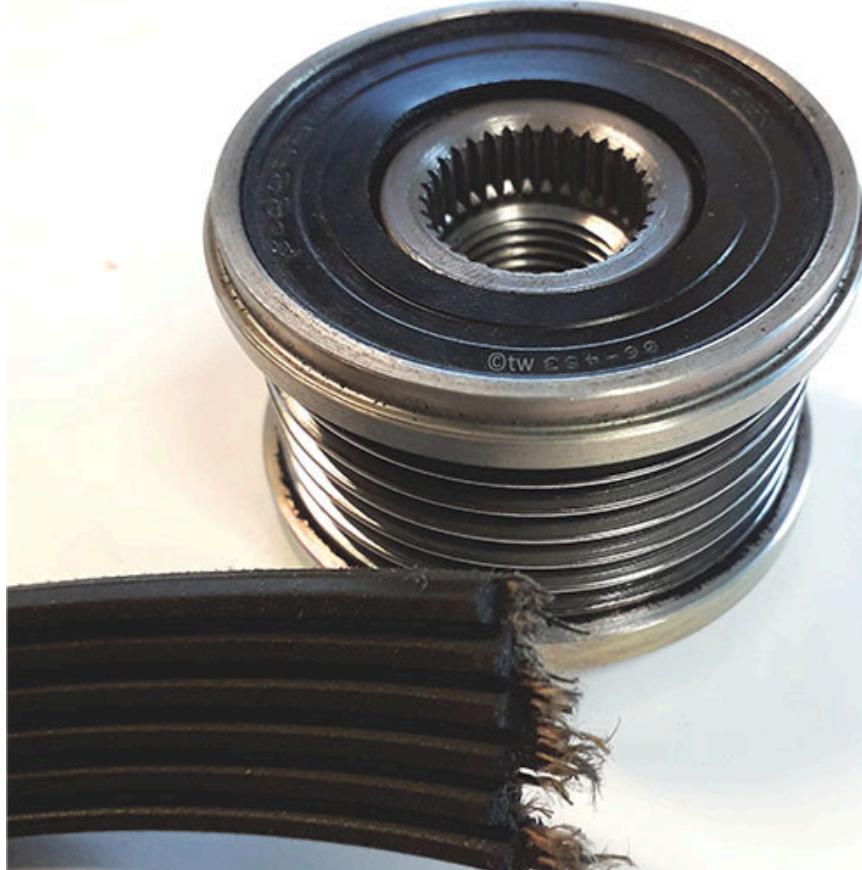
Tras abrir el capó y realizar una inspección visual, se diagnosticó inmediatamente la rotura de una correa trapezoidal estriada. En el transcurso de la localización de averías se detectó una fuerte abrasión de caucho en la polea de del alternador, que en última instancia permitió detectar una polea de rueda libre defectuosa.

Una polea de rueda libre atascada provoca reacciones de cambio de carga en la transmisión por correa y puede provocar daños o, como en nuestro caso, la rotura de la correa trapezoidal estriada.

Polea de rueda libre defectuosa con correa trapezoidal estriada rota

En esta variante de motor la bomba de agua también es accionada por la correa de componentes. Seguir circulando con una correa trapezoidal estriada defectuosa puede provocar un sobrecalentamiento y daños en el motor. Tras la reparación deben borrarse las entradas de averías correspondientes en las unidades de control.

La polea de rueda libre, también llamada polea libre del alternador, debe revisarse de manera periódica con el fin de garantizar la función del accionamiento de los componentes y de evitar daños. Si la polea está defectuosa, se percibirá una marcha circular irregular del accionamiento de los componentes, con lo que surgirán ruidos. Un alternador con una polea libre intacta deberá detenerse poco a poco al parar el motor.
