Mercedes Benz A-Class - Sobrecarga térmica

Mercedes Benz

Clase A, modelo: W 168

Desgaste irregular o excesivo de las pastillas de frenos de disco

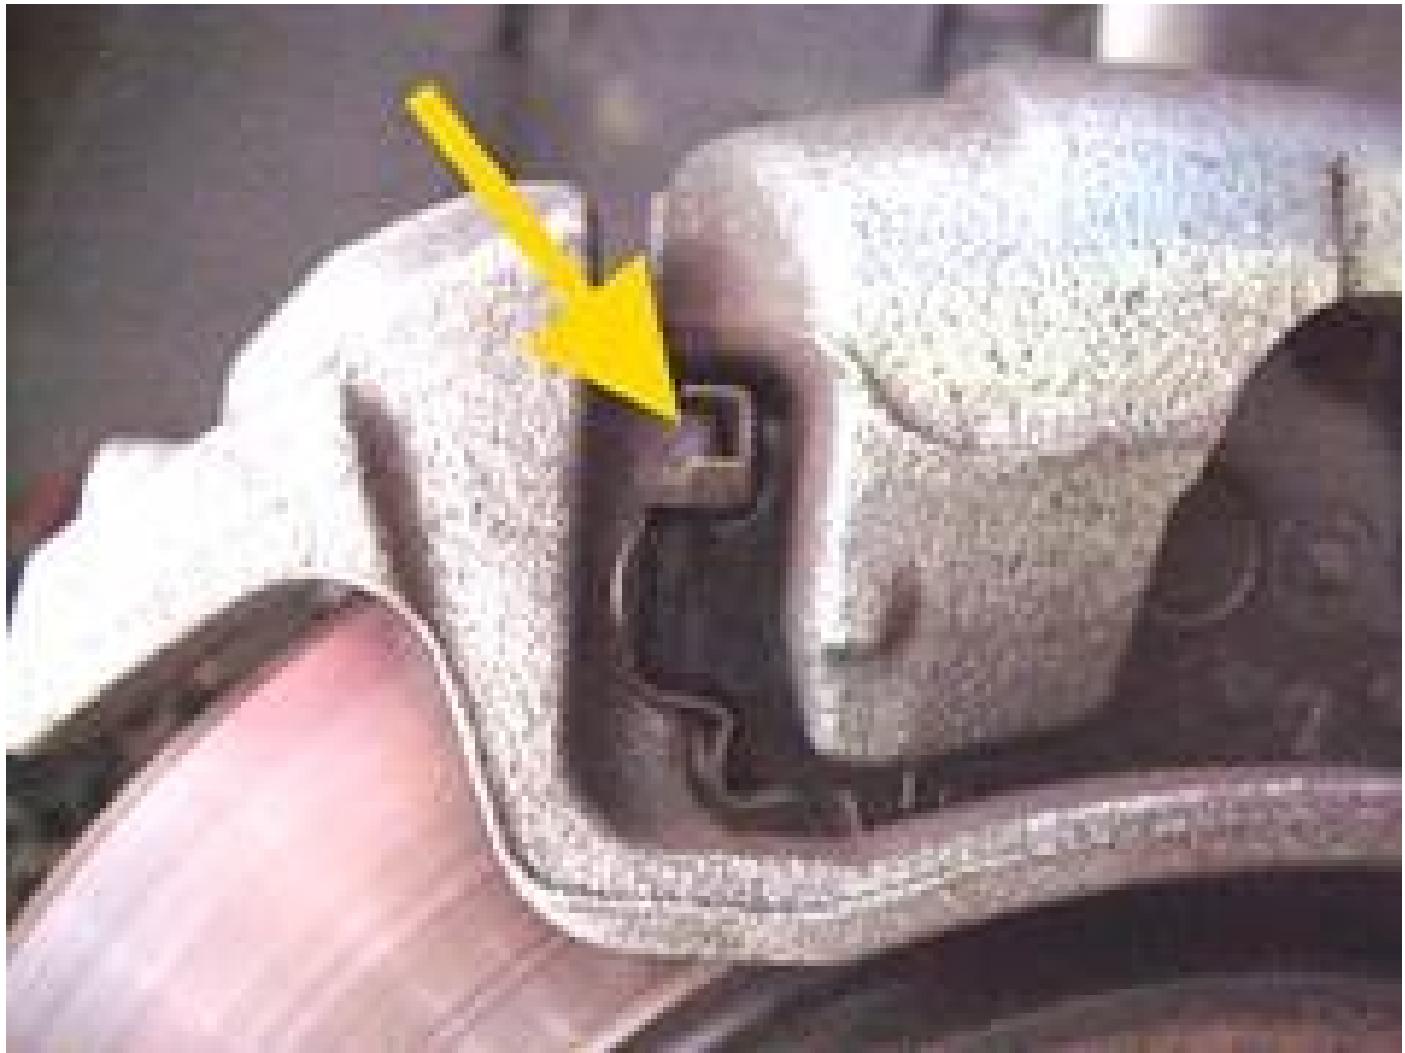
Frenos atascados, desgaste excesivo o irregular de las pastillas de freno: Éstas son algunas de las típicas quejas cuando se trata de instalaciones de freno con placas guía de acero inoxidable. La causa de ello puede ser la suciedad y la corrosión que se acumula debajo de la placa (imagen). Por este motivo, la placa guía se arquea hacia arriba y se atascan las pastillas de freno.

Como las pastillas de freno no pueden moverse libremente se produce una sobrecarga térmica tanto cuando se frena como cuando no se frena.

Cuando se lleve a cabo el mantenimiento del freno de la rueda deberá eliminarse toda la suciedad y la corrosión de las superficies del soporte de la pinza y deberá tratarse con un producto anticorrosión. También deberán lubricarse las placas guía de acero inoxidable.

Recomendamos el lubricante HELLA de larga duración y libre de metales. (8DX 355 370-011)
