# **Mercedes Clase E W211 - Ruidos al iniciar la marcha y al cambiar de marcha hacia adelante a marcha atrás**

Hoja de datos	
Fabricante	Mercedes
Modelo de vehículo	Clase E W211
Motor	Todos
Año de fabricación	2002 - 2010
Síntoma	Ruidos al iniciar la marcha

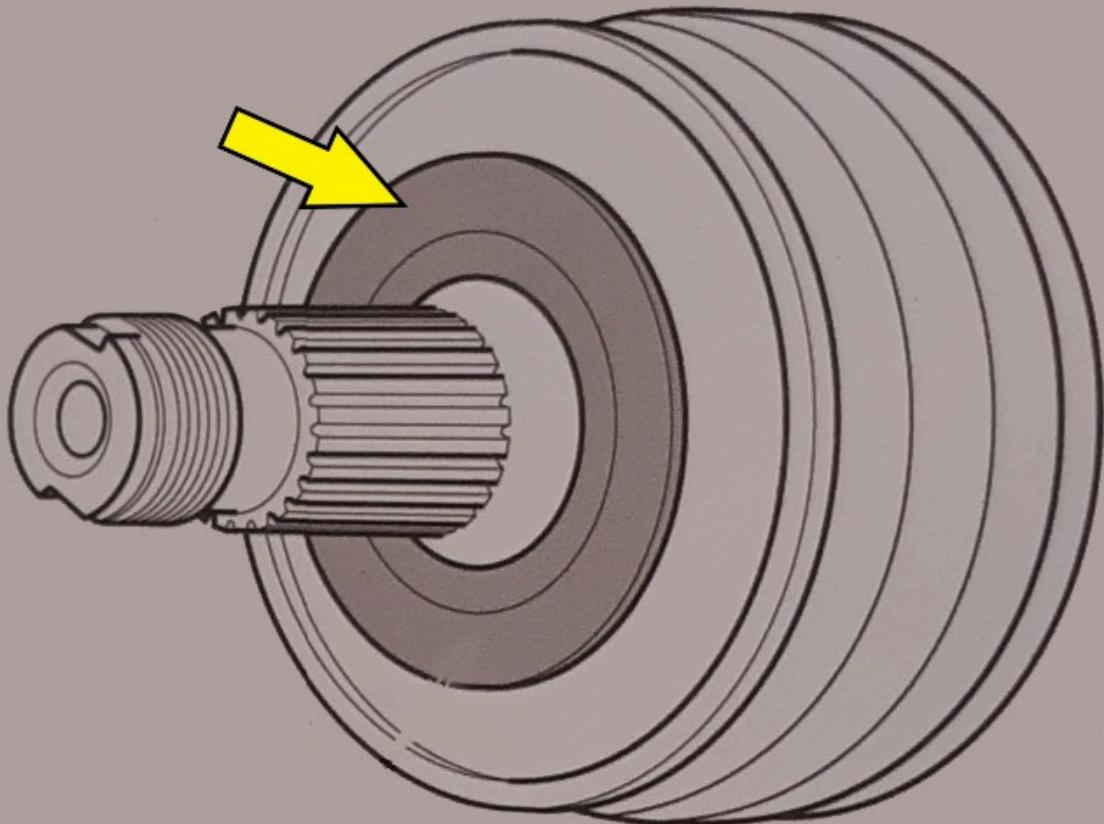
En los vehículos mencionados anteriormente pueden producirse ruidos no específicos, como golpes o chasquidos, procedentes de la parte trasera del vehículo. Se notan especialmente al iniciar la marcha o al cambiar de marcha hacia adelante a marcha atrás. Una posible causa es una holgura excesiva entre el cojinete de la rueda trasera y el eje de transmisión. Puede solucionar este problema de la siguiente manera:

- Desmonte la articulación del eje de transmisión del cubo de la rueda trasera (si es necesario, desmonte el eje de transmisión)
  - Limpie las superficies de contacto de la articulación del eje de transmisión y del cojinete de la rueda (cubo de la rueda)
  - Aplique laca especial (A0009890152) a la superficie de contacto del eje de transmisión y deje secar durante al menos 1 hora
  - Monte el eje de transmisión, utilizando para ello una tuerca de fijación nueva y observando el par de apriete prescrito

- Realice una marcha de prueba

Se recomienda llevar a cabo la medida en ambos lados del vehículo.
