# Mini R57 Cooper S - Fallo de la iluminación

## Mensaje de error esporádico - Fallo de la iluminación

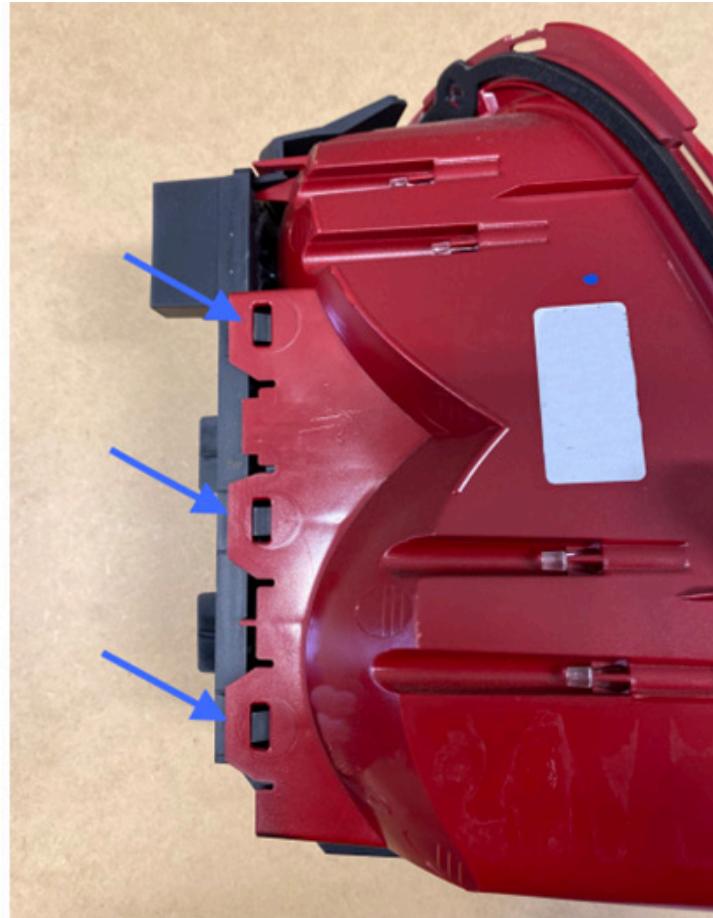
Una posible causa de ello puede ser un error de transmisión a los conductos eléctricos de los portalámparas. Mediante un aparato de diagnóstico y leyendo la memoria de averías, a menudo se puede determinar qué dispositivo de iluminación es el responsable del mensaje de avería. Si en la memoria de averías se ha detectado un fallo en la iluminación de los pilotos traseros, debe prestarse especial atención a los dos portalámparas de los pilotos traseros. Allí pueden producirse problemas de contacto entre el portalámparas y el portabombillas debido a la disminución de la fuerza del muelle del portabombillas. Esto provoca la deformación térmica del portalámparas y del casquillo.

- Desenganche con cuidado el embellecedor del piloto trasero de los anclajes por completo mediante la cuña de plástico
- Afloje los tres tornillos Torx
- Retire con cuidado el piloto trasero de la parte lateral en sentido contrario a la marcha (nota: si es necesario, presione las pestañas de retención (Fig.A) del maletero, esto facilita el desmontaje)
- Presione la pestaña de retención de la conexión enchufable y desconecte la conexión enchufable
- Gire el portabombillas en sentido antihorario, extraiga el casquillo
- Suelte el portalámparas del piloto trasero desenclavando las lengüetas de soporte

Debe comprobarse si el portalámparas y los casquillos de las lámparas afectadas presentan problemas de contacto. Si se observan sobrecargas térmicas en el portalámparas afectado, deberá sustituirse el portalámparas, el portabombillas y la lámpara. Esta información también podría ser aplicable a otras series de vehículos.
