# OPEL Astra J - Pérdida de refrigerante | HELLA

**OPEL**

**Astra J**

## **Pérdida de refrigerante**

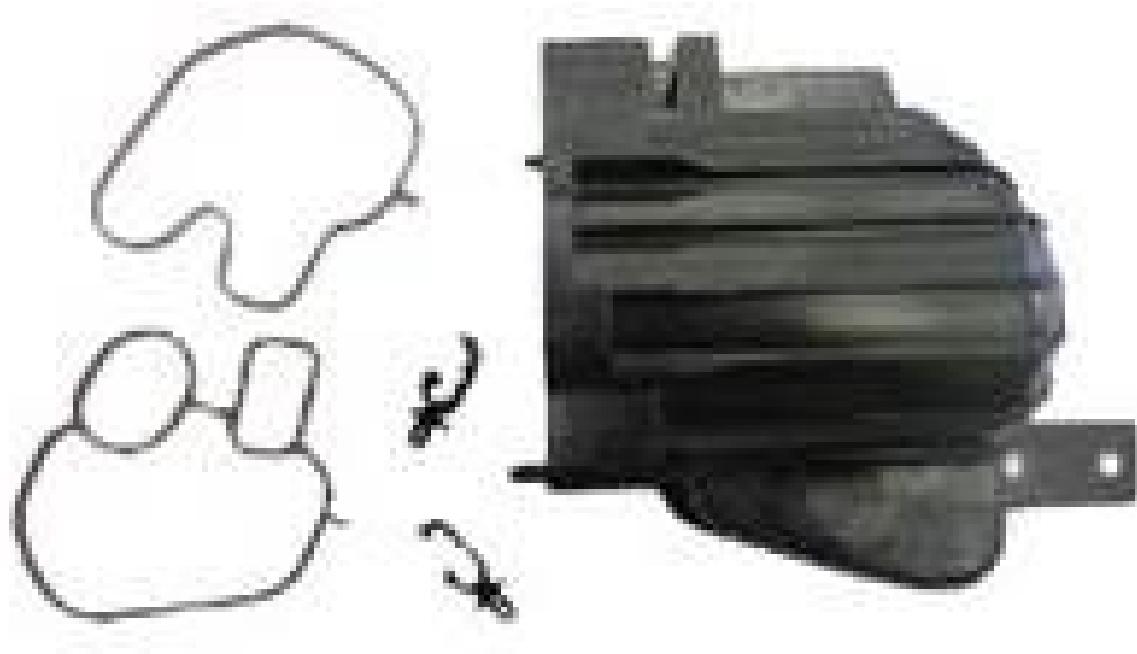
Para solucionar este problema deberá procederse de la siguiente manera y deberá emplearse un kit de reparación (imagen), compuesto por carcasa, 2 juntas y 2 clips.

Emplear kit de reparación (nº recambio: 55590953):

- Dejar enfriar el motor
- Desmontar la carcasa del radiador EGR (recoger el refrigerante)
- Desmontar el radiador EGR de su carcasa
- Limpiar las superficies de las juntas

- Montar el radiador EGR en la nueva carcasa
- Montar la carcasa del radiador empleando las juntas nuevas
- Rellenar con refrigerante
- Purgar el sistema de refrigeración
- Realizar prueba de estanqueidad
