OPEL Zafira B - Fallo en el funcionamiento de la válvula de ventilación | HELLA

OPEL

Zafira B

Fallo en el funcionamiento de la válvula de ventilación

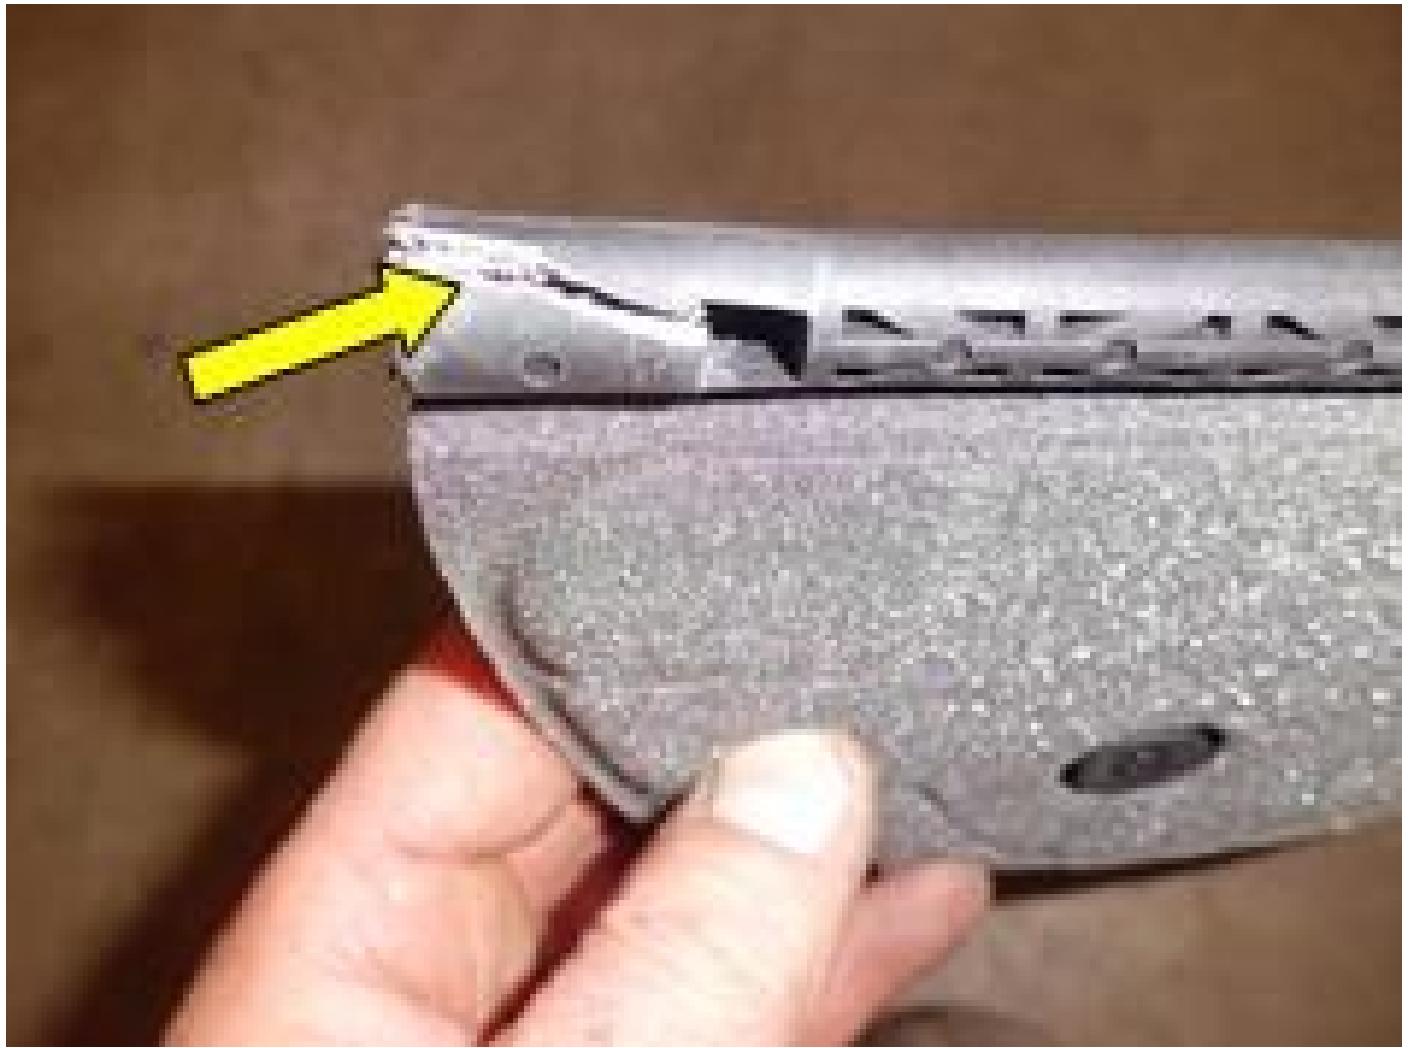
En los vehículos arriba mencionados puede producirse un fallo en el funcionamiento entre el eje de la válvula de ventilación y la válvula de ventilación debido a que el accionamiento esté dañado (imagen 1).
