## Opel Astra-J Sports Tourer - Indicación en pantalla del código 16

| Síntoma | Indicación en pantalla del código 16 |

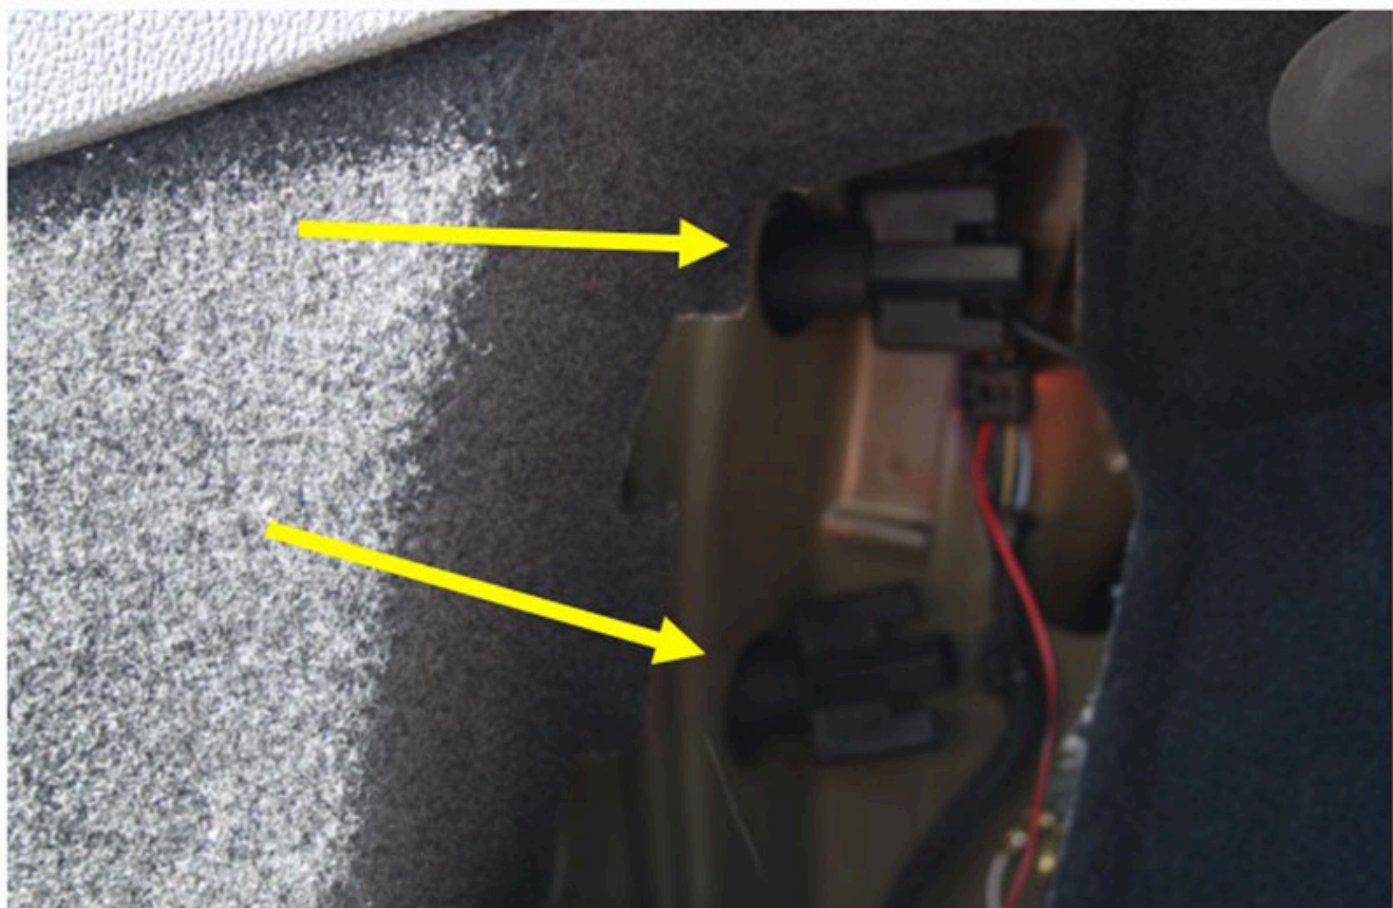
Fig.2: Guarnecido interior

Compruebe el funcionamiento de las luces y, en este caso, sustituya la bombilla de la luz de freno. Para ello, abra el guarnecido interior trasero y afloje las dos tuercas de mariposa ([Fig. 2](#)). A continuación, saque el grupo óptico trasero de la carrocería del vehículo hacia atrás.

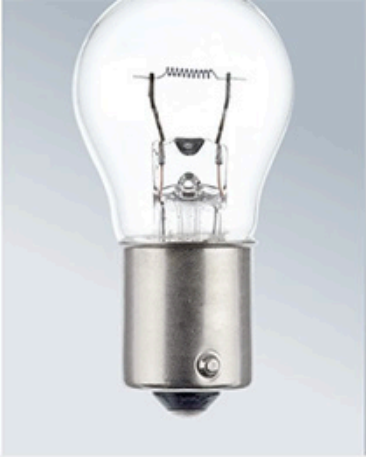
BREMSLEUCHTE

**P21W**

21 W  
12 V

Fig.3: Bombilla P21W

Sustituya la bombilla P21W ([Fig.3](#)). Compruebe que los contactos del conector no estén corroídos.
