# **Opel Meriva-B - Código de error: C0298 | HELLA**

**Todos los modelos con freno de estacionamiento eléctrico (EPB)**

**Código de error: C0298**

**Interruptor de liberación del freno de estacionamiento «Circuito eléctrico defectuoso»**

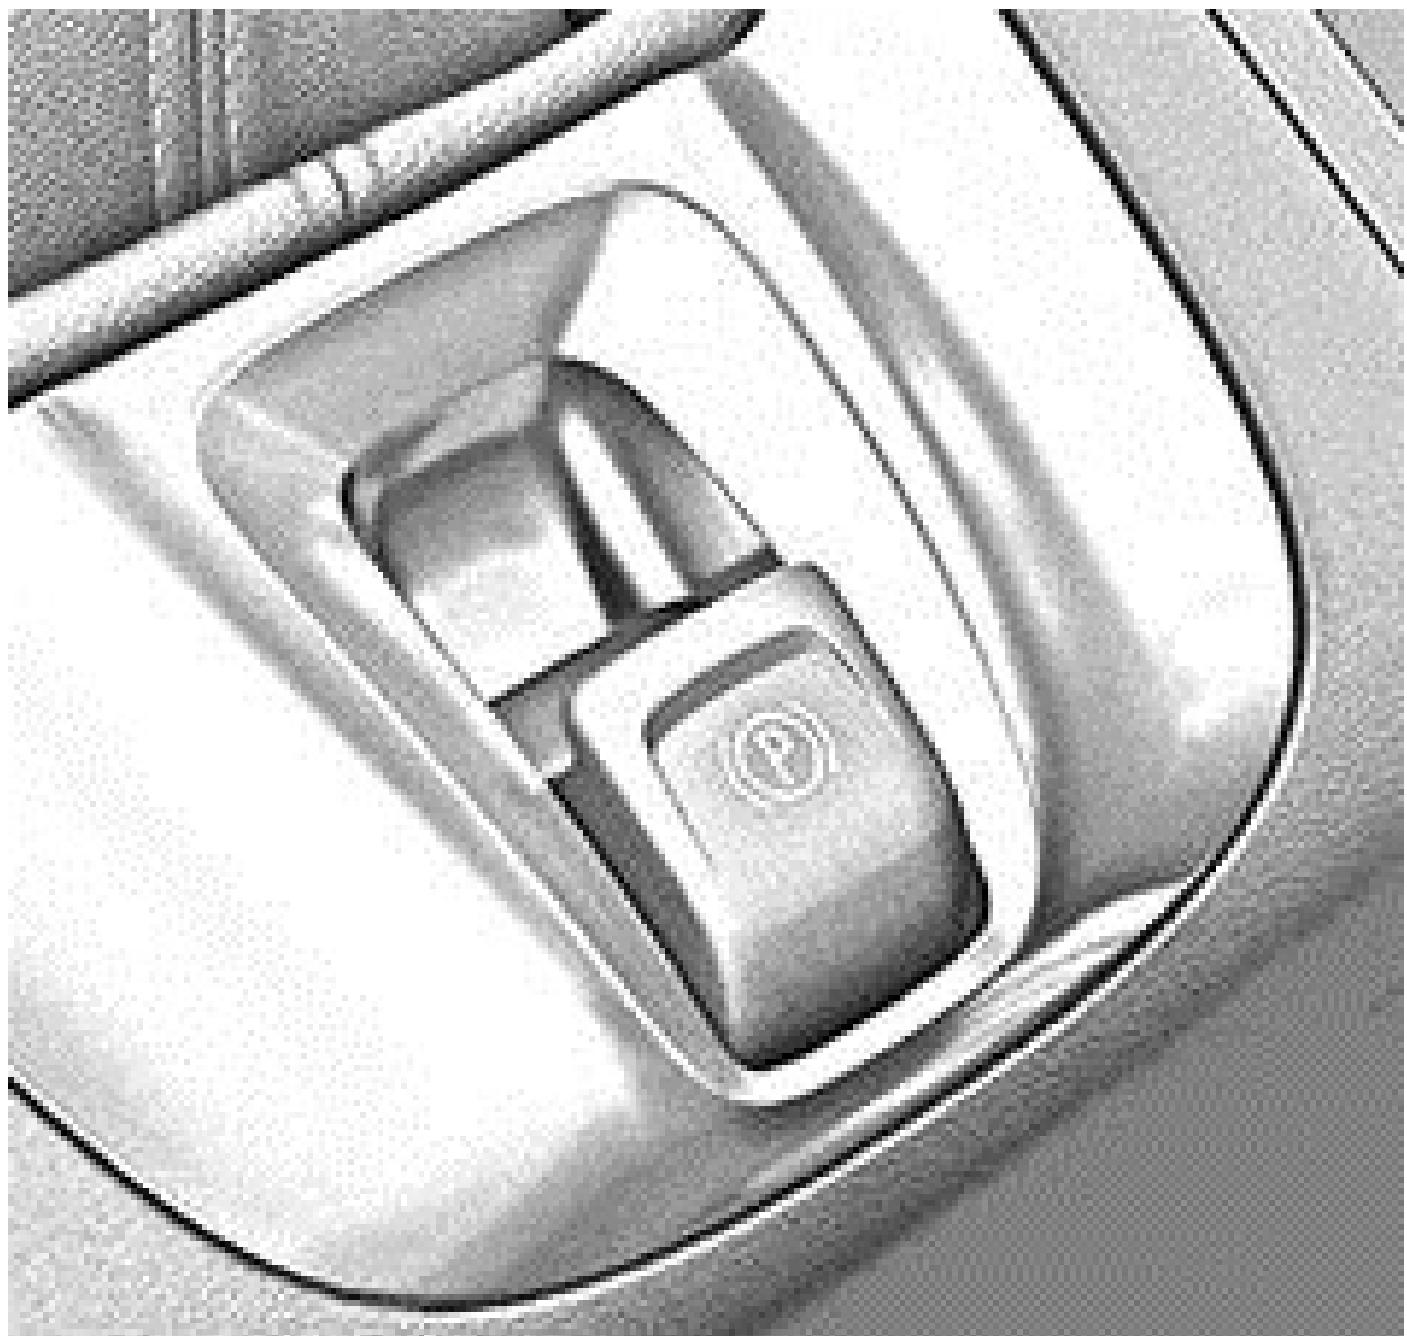
Una deformación de la placa cromada puede provocar que el interruptor se atasque.

En este caso, comprueba la situación de montaje entre el interruptor y la moldura cromada en el revestimiento inferior de la palanca de cambios.

Si no se dispone de suficiente espacio libre, se deberá renovar el embellecedor cromado y el revestimiento.
