Subaru Forester - Chirrido procedente del compartimento del motor | HELLA

Subaru

Forester

Chirrido procedente del compartimento del motor

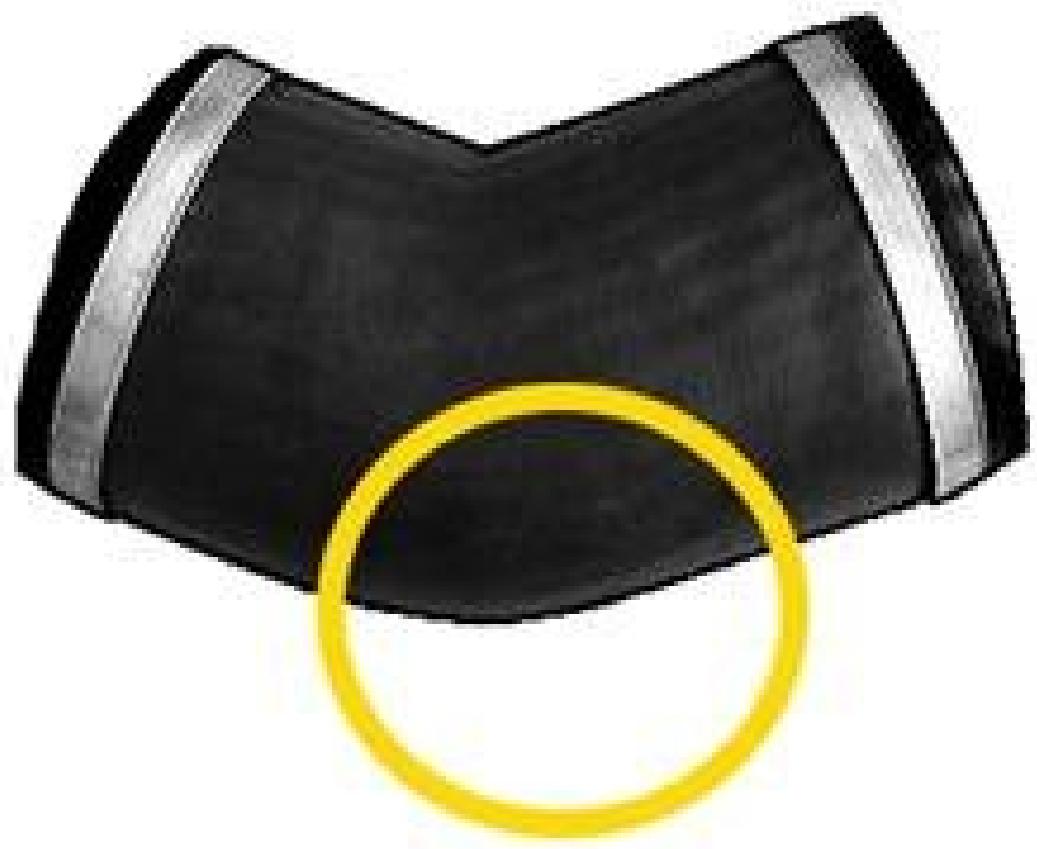
Si se detecta la problemática arriba mencionada, puede deberse a un defecto (rotura / grieta) en la tubería del aire de admisión, en la unión entre el intercooler y la carcasa de la válvula de mariposa.

En este caso, tal y como se describe arriba, la tubería del aire de admisión está dañada (grieta en la zona marcada, imagen 1).

Sustituir la tubería del aire de admisión dañada por otro modelo modificado; respetar las indicaciones del fabricante.
