VW Polo (6R/6C) - Radiador de realimentación de gases de escape | HELLA

Radiador de realimentación de gases de escape

Se enciende el testigo luminoso de control del motor

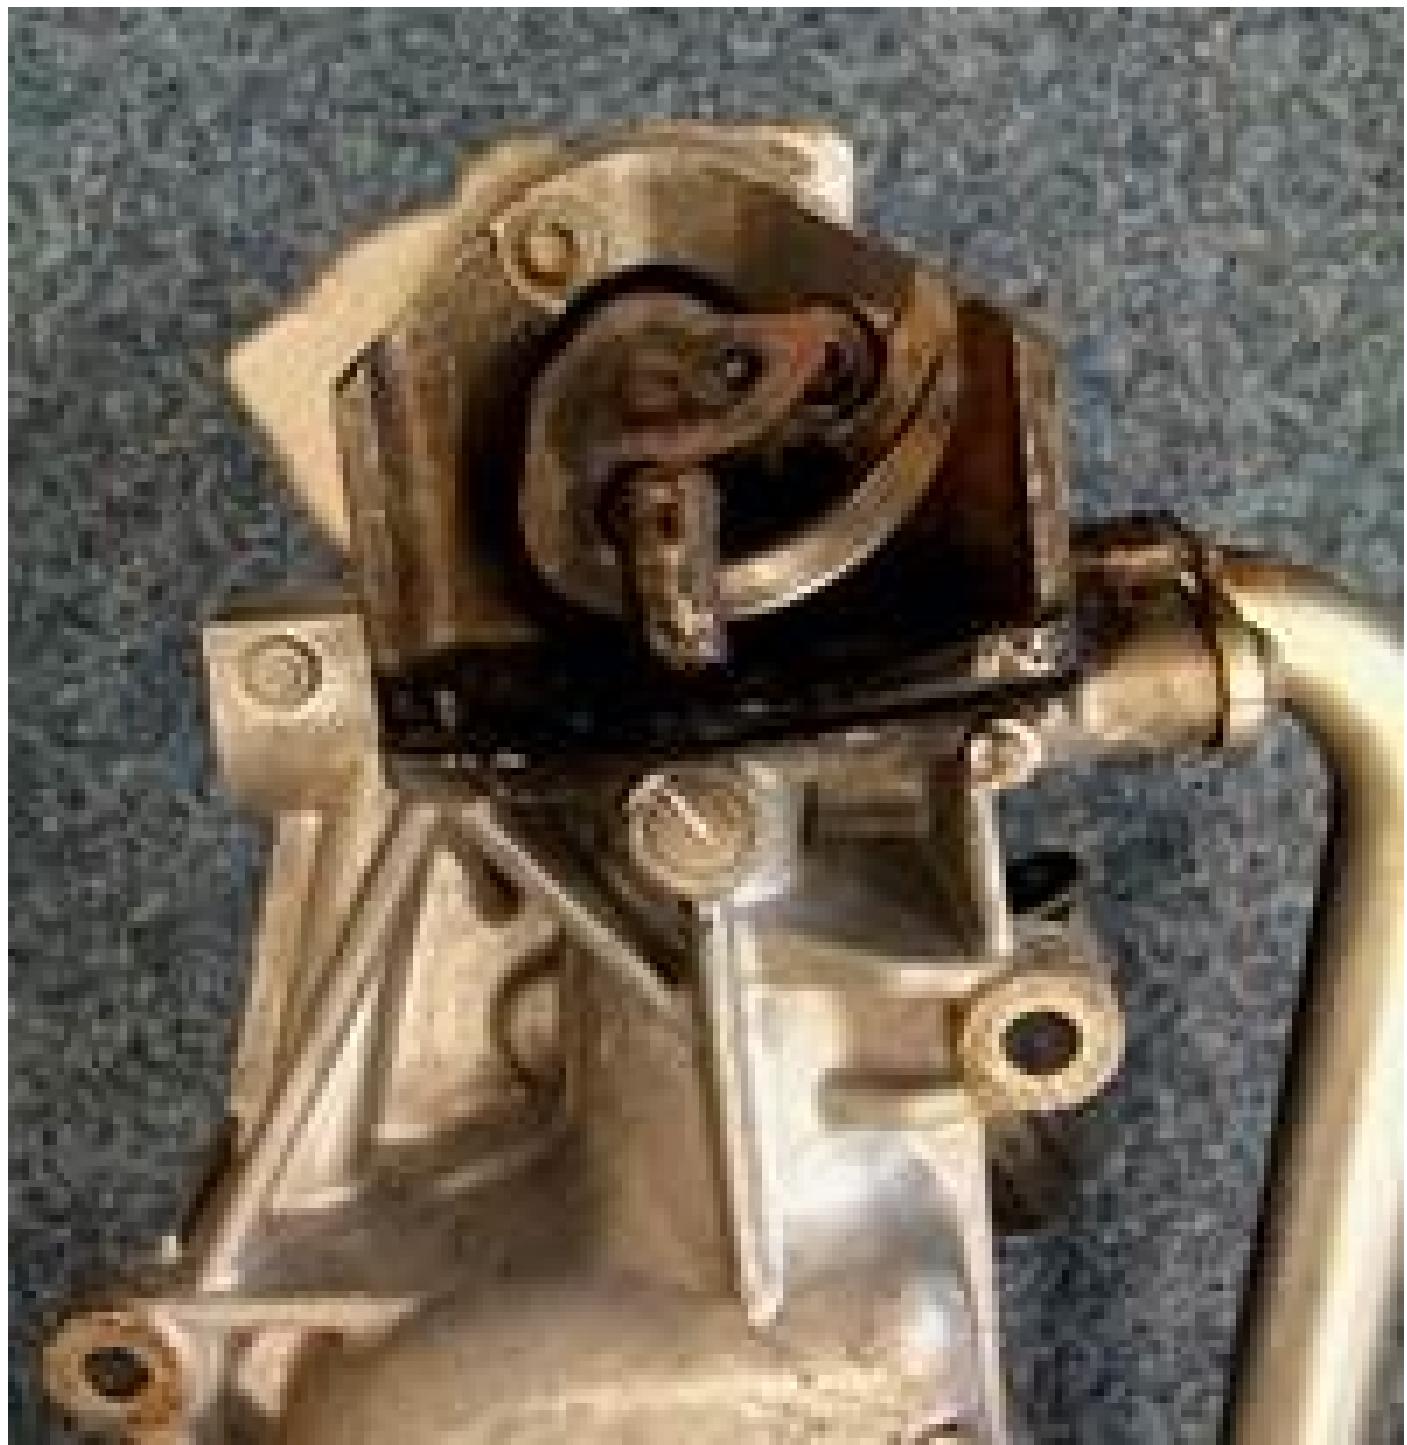
La unidad del radiador de realimentación de gases de escape (radiador EGR) dispone de una cápsula de vacío y de un servomotor eléctrico (imagen 1). El radiador EGR deberá comprobarse siguiendo los siguientes criterios:

- Posible coquización interna
- Funcionamiento de la cápsula de vacío
- Funcionamiento y accionamiento del servomotor eléctrico
- Fugas externas e internas

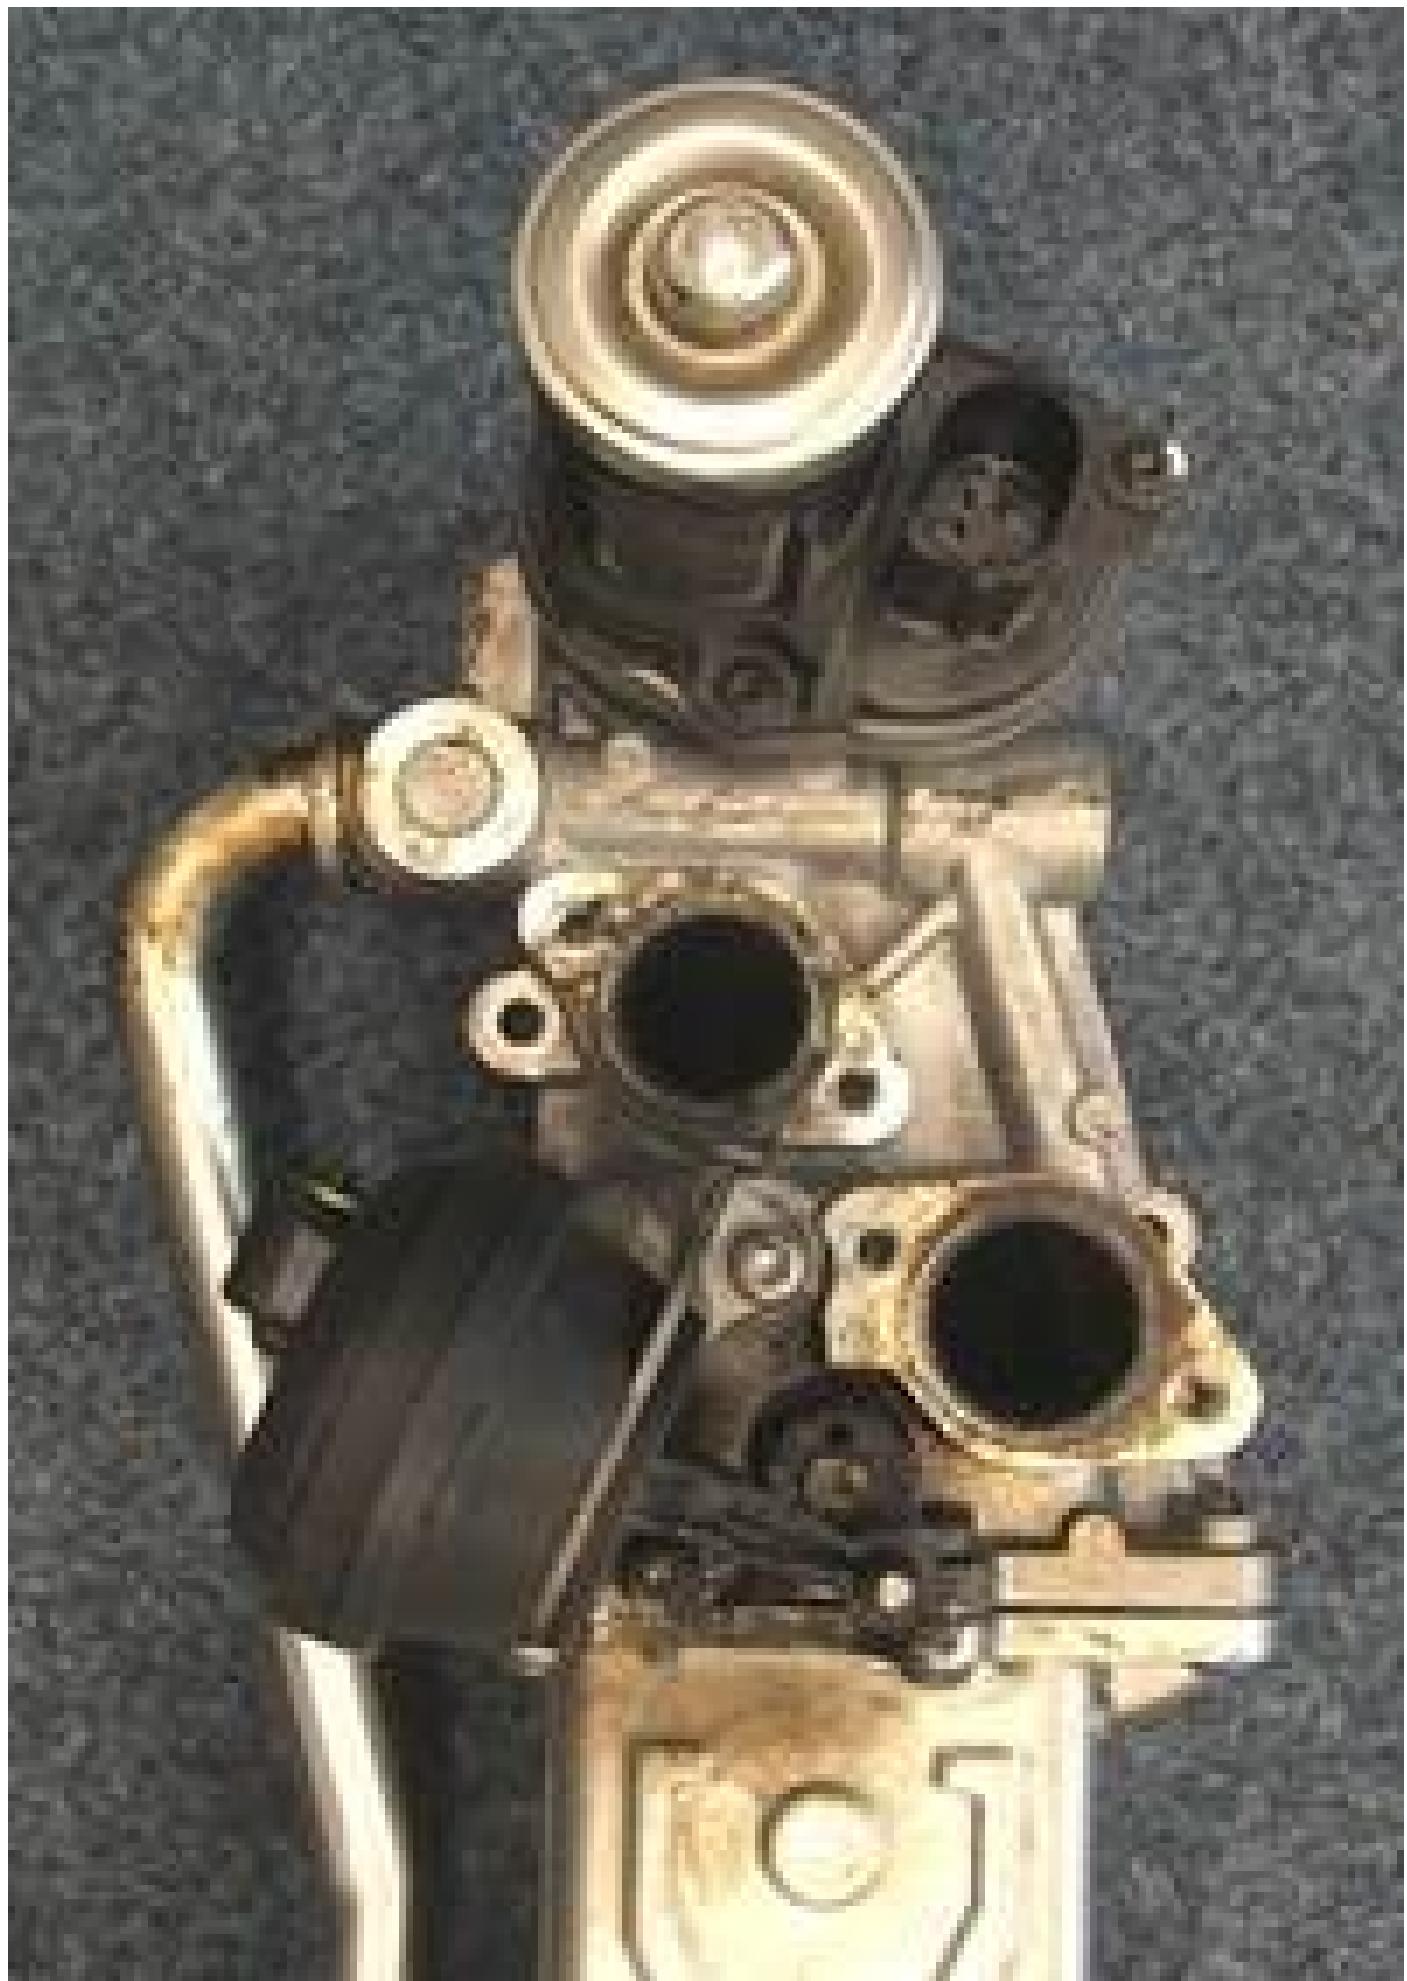
Imagen 2

Además, también deberá comprobarse que la mecánica del servomotor (imagen 2) y de la cápsula de vacío ofrece una marcha suave. A menudo, la marcha es forzada, se atasca y se produce un fallo.
