VW T6 - Sacudidas del motor: rendimiento deficiente

Sensor de la temperatura del combustible código de avería 27277 / 27064: El motor da sacudidas y su rendimiento es deficiente

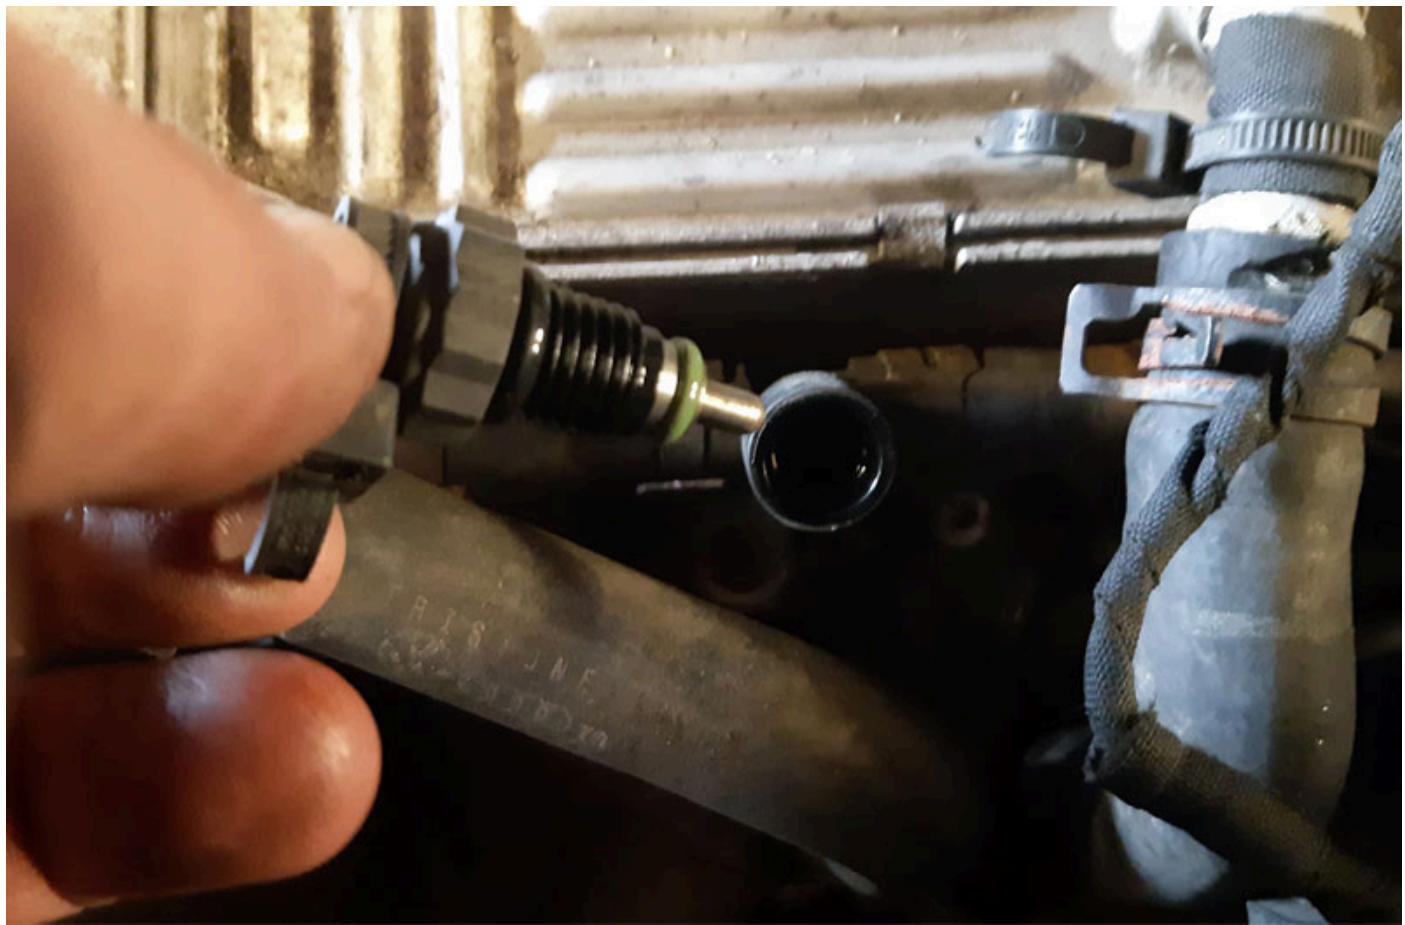
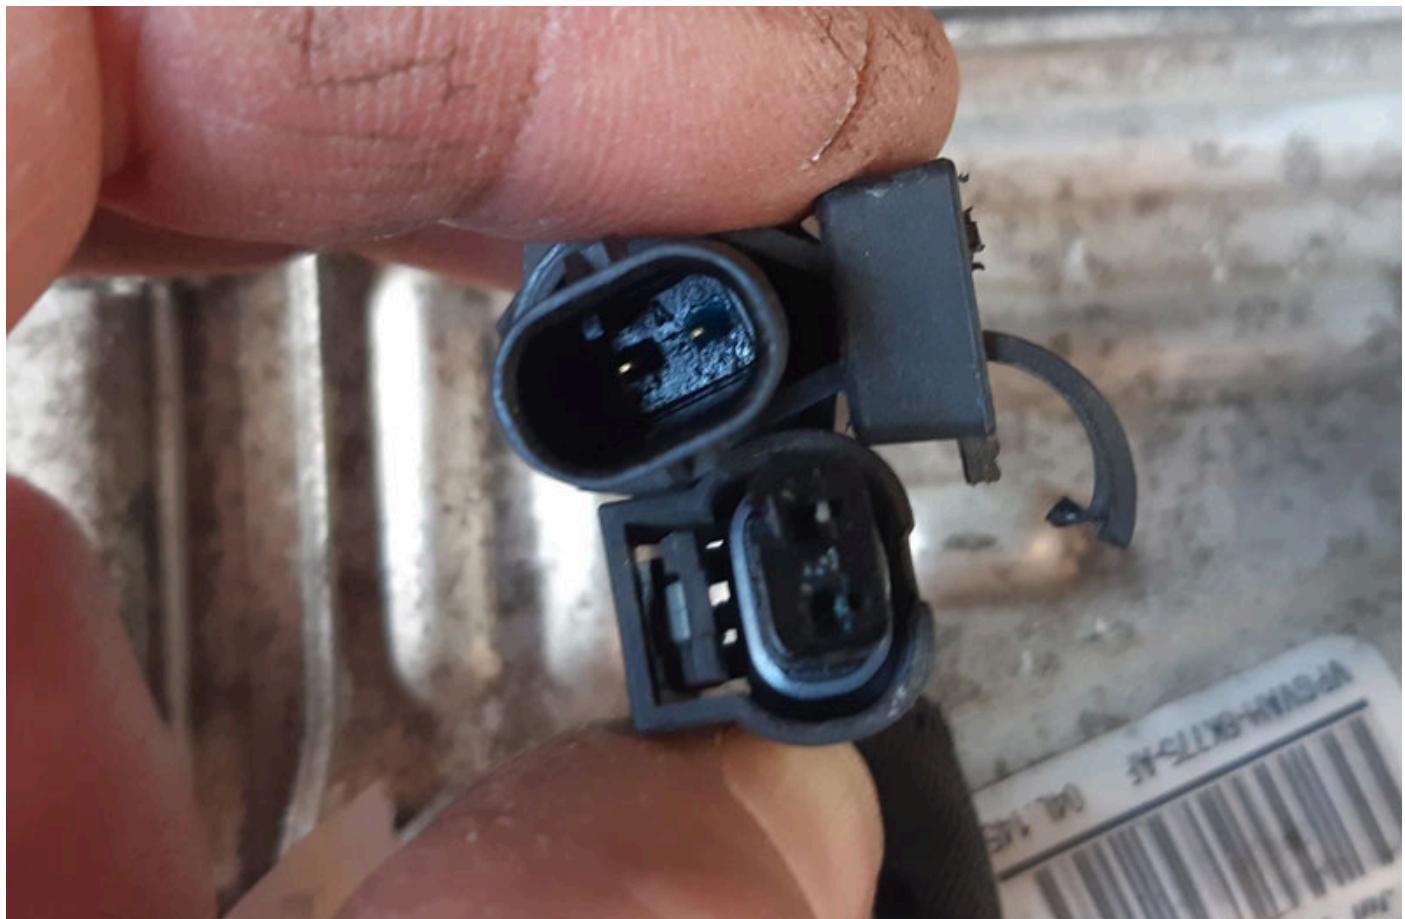
Si en los vehículos mencionados anteriormente hay quejas sobre el rendimiento del motor o si el motor da sacudidas, la causa puede ser un sensor de la temperatura del combustible defectuoso(Fig. 1). A menudo se deposita también el código de error 27277 o/y 27064 (señal inverosímil) en la unidad de control del motor.
Los valores medidos del sensor de la temperatura del combustible se incluyen como magnitud de corrección en el cálculo de la duración y del momento de la inyección. Si se produce un error aquí, esto puede tener un efecto sobre el rendimiento del motor. A veces, el motor da sacudidas y se enciende el testigo de control del motor.
En algunos casos, entra combustible en el sensor de temperatura a través de una fuga interna(Fig. 2). También puede producirse una corrosión parcial de los contactos de la clavija. Para solucionar este problema, debe sustituirse el sensor de temperatura. Los contactos corroídos deben limpiarse o sustituirse.

Después de sustituir el sensor, se

debe borrar la memoria de averías con un aparato de diagnóstico, por ejemplo, de la serie Mega-Macs de Hella-Gutmann, y se debe realizar una prueba de conducción.
