# Fotografías de los faros/Distribución de la luz | HELLA

## Skoda Octavia año: 2010

### Faros xenón

Se toman como ejemplo los resultados de medición de la distribución de la luz del faro xenón de un Skoda Octavia fabricado en 2010. Antes de realizar el ensayo, se observarán también en este caso los requisitos para una posición de ajuste correcta de los faros.

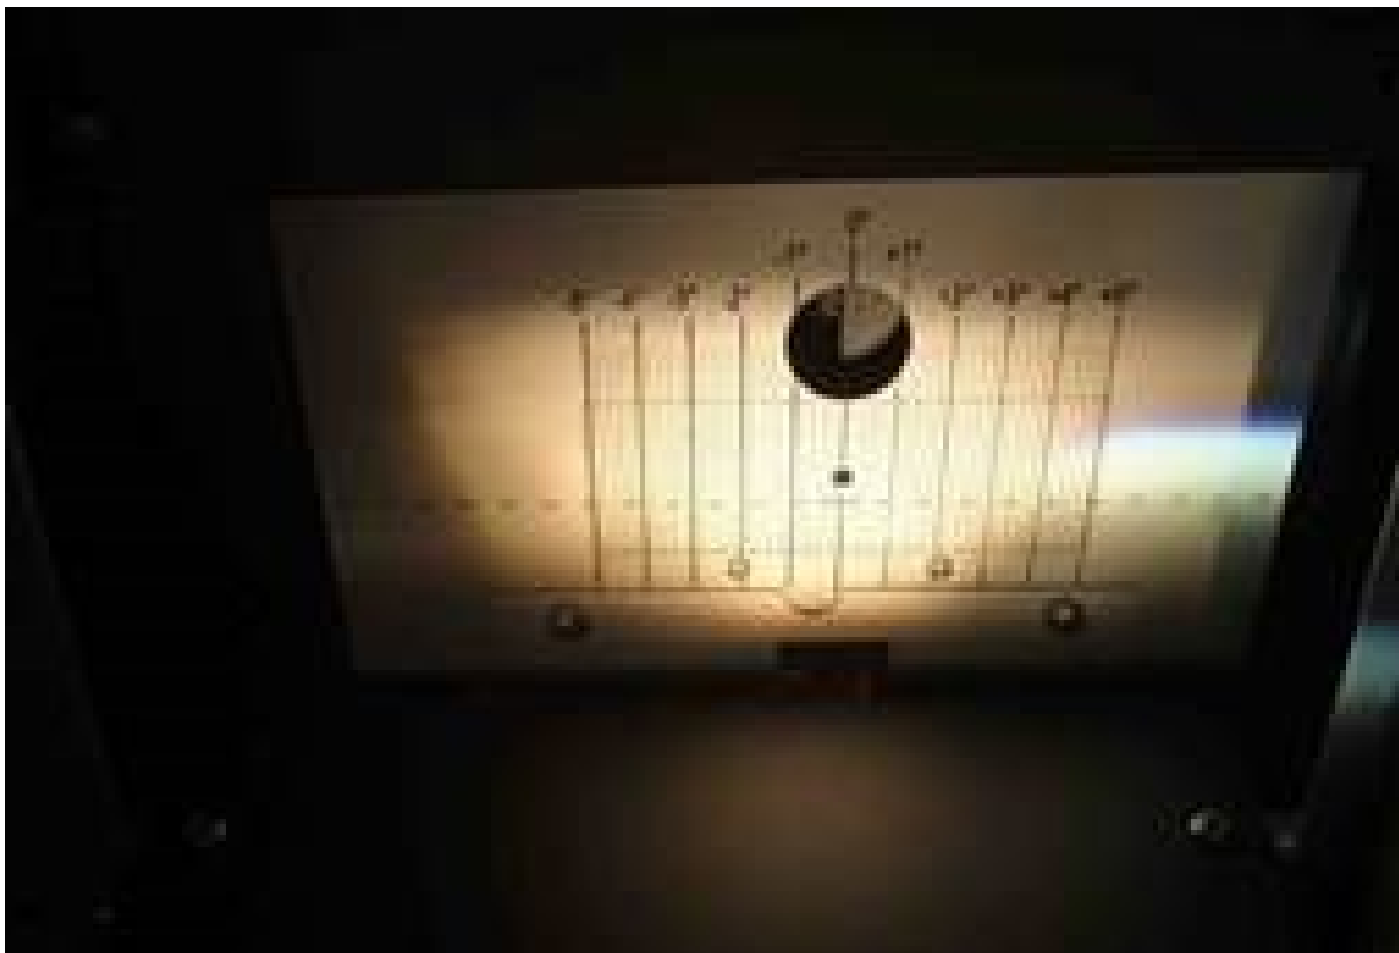
Imagen 3; Luz de carretera; izq.

Imagen 3: Luz de carretera; halógena H1

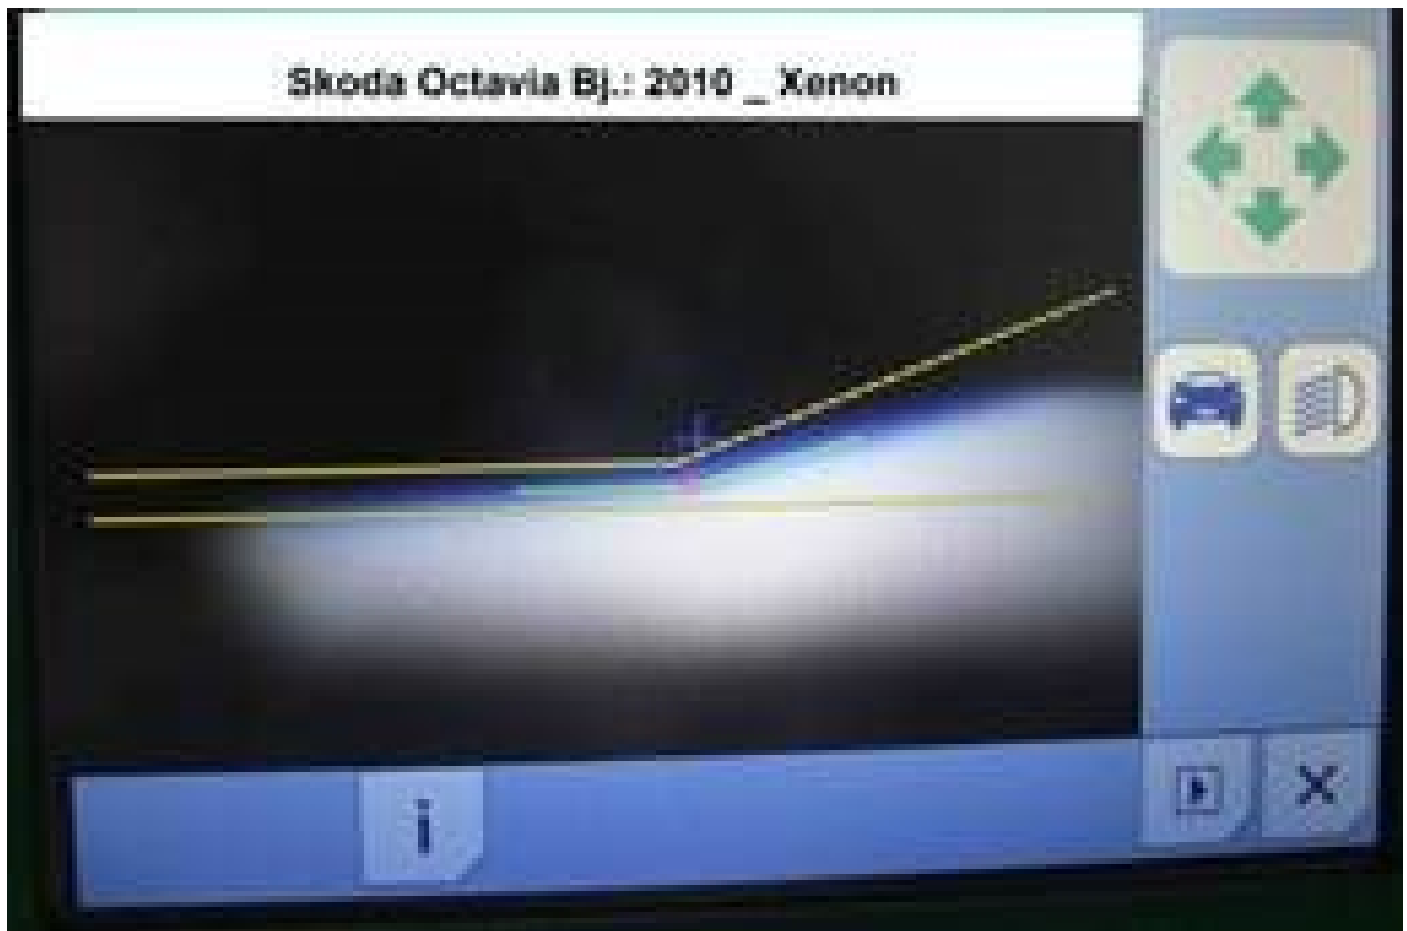
Imagen 6; Luz de cruce; izq.

Imagen 6: Luz de cruce; xenón;

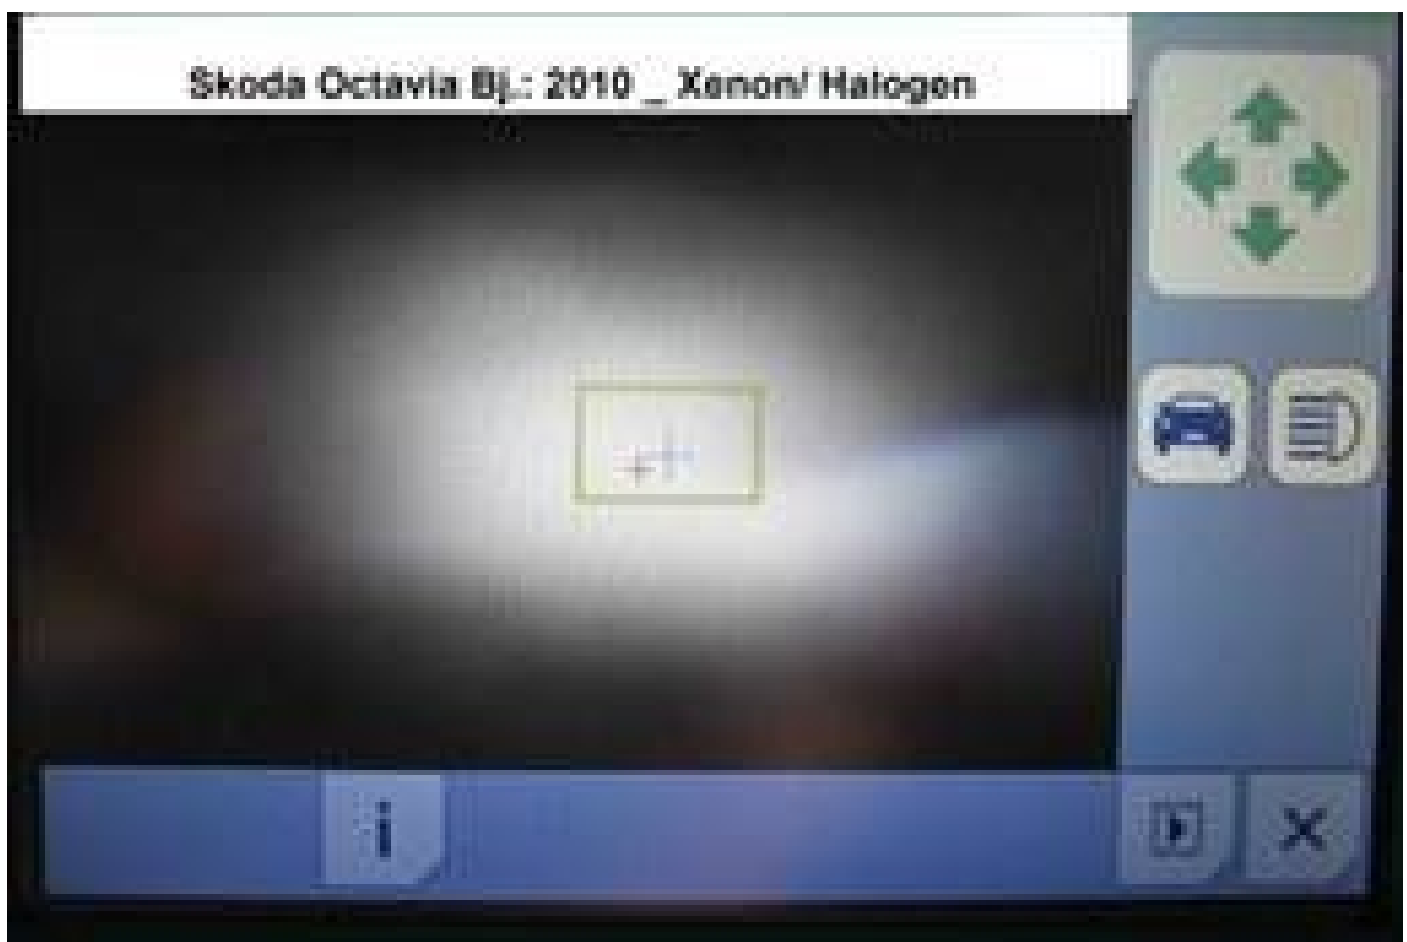
Imagen 7; Luz de carretera; izq.

Imagen 7: Luz de carretera; halógena H1;

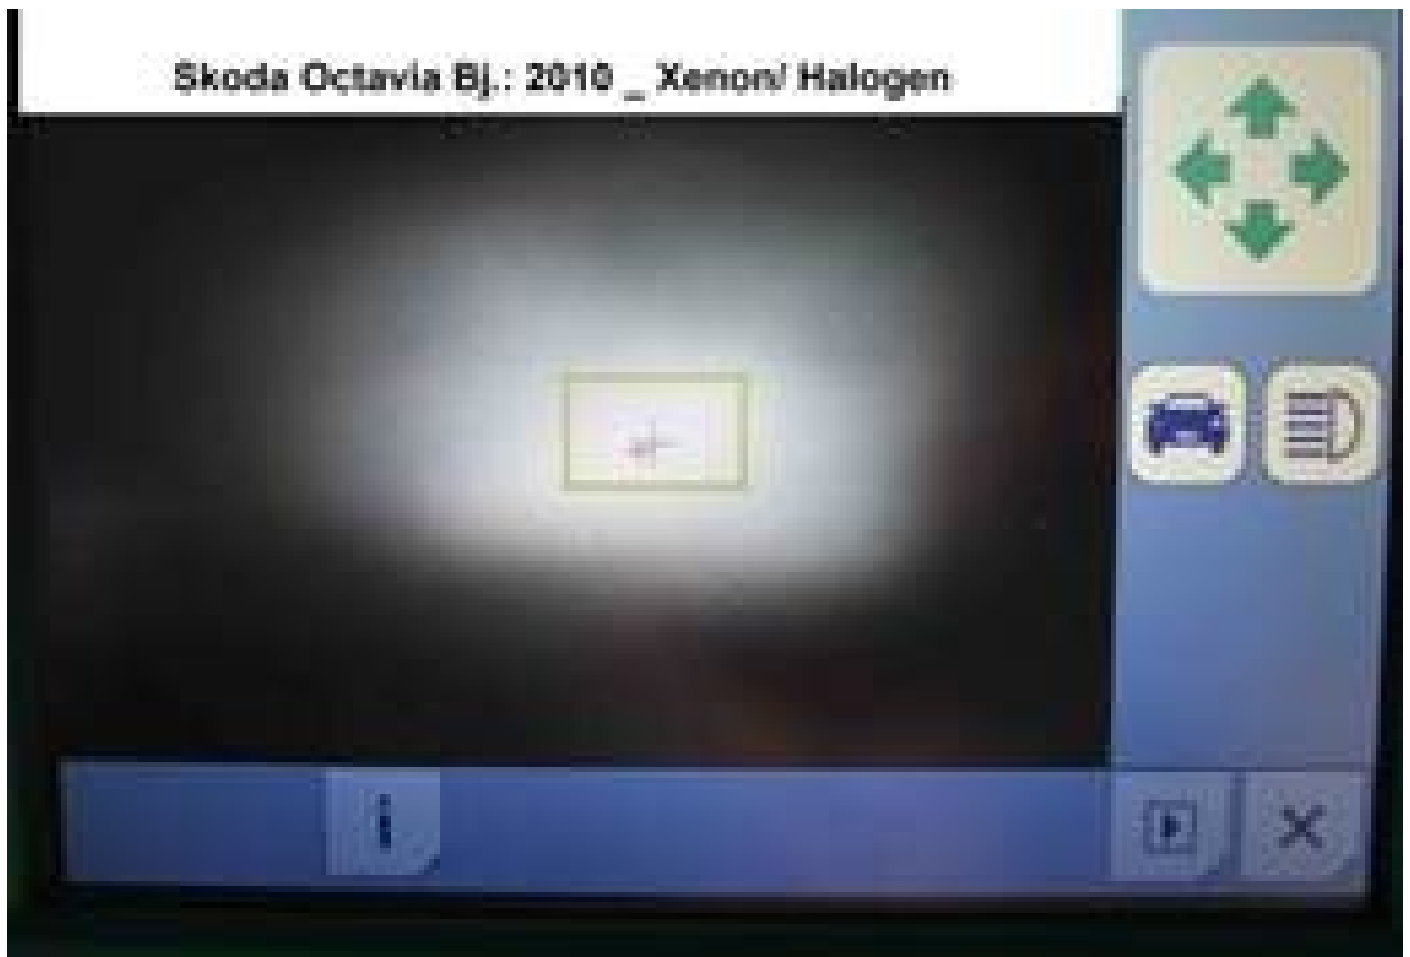
Imagen 9; Luz de carretera; der.

Imagen 9: Luz de carretera; halógena H1;

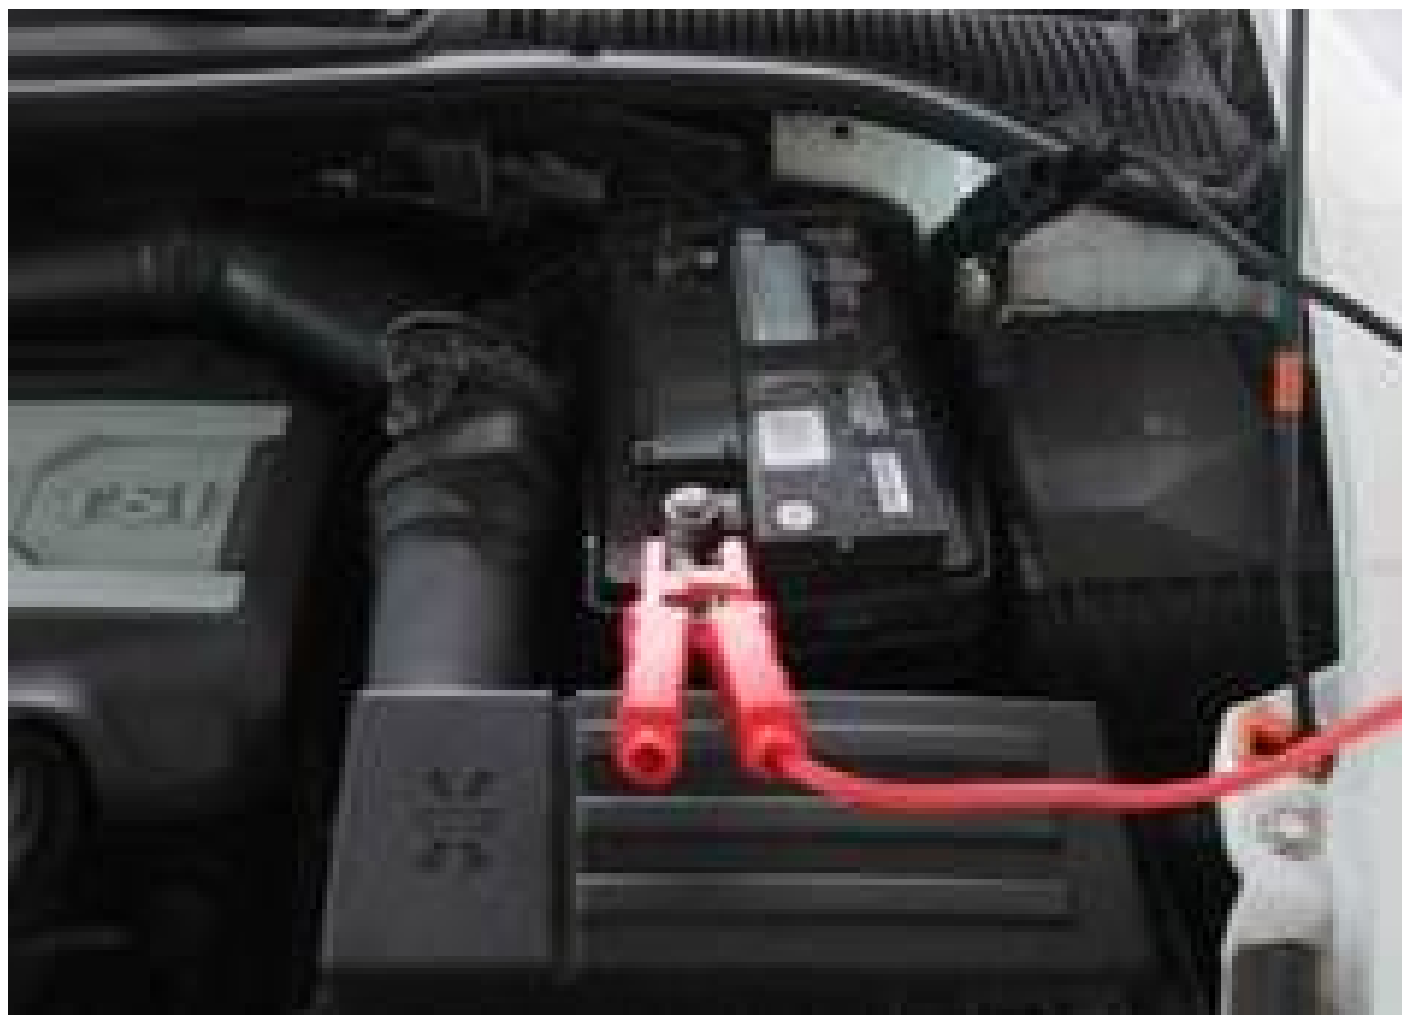
Imagen 10

- asegúrese de que la tensión de la batería sea correcta, conecte el cargador si es necesario (imagen 10).
