# AIXAM UV53 - Remplacement du filtre à air intérieur

## Fiche technique

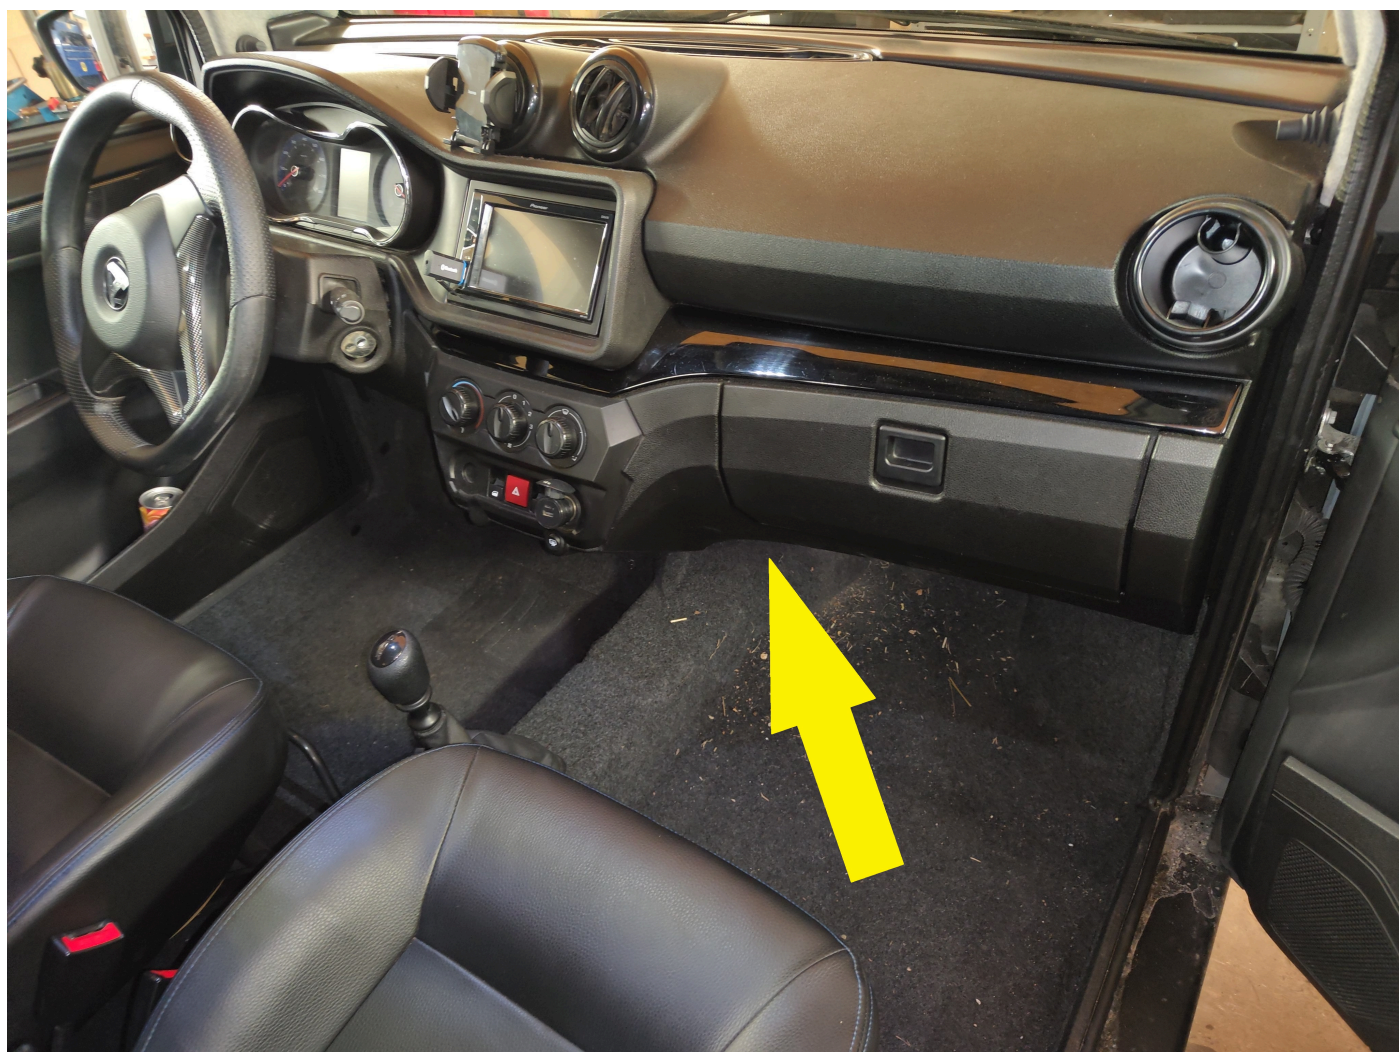
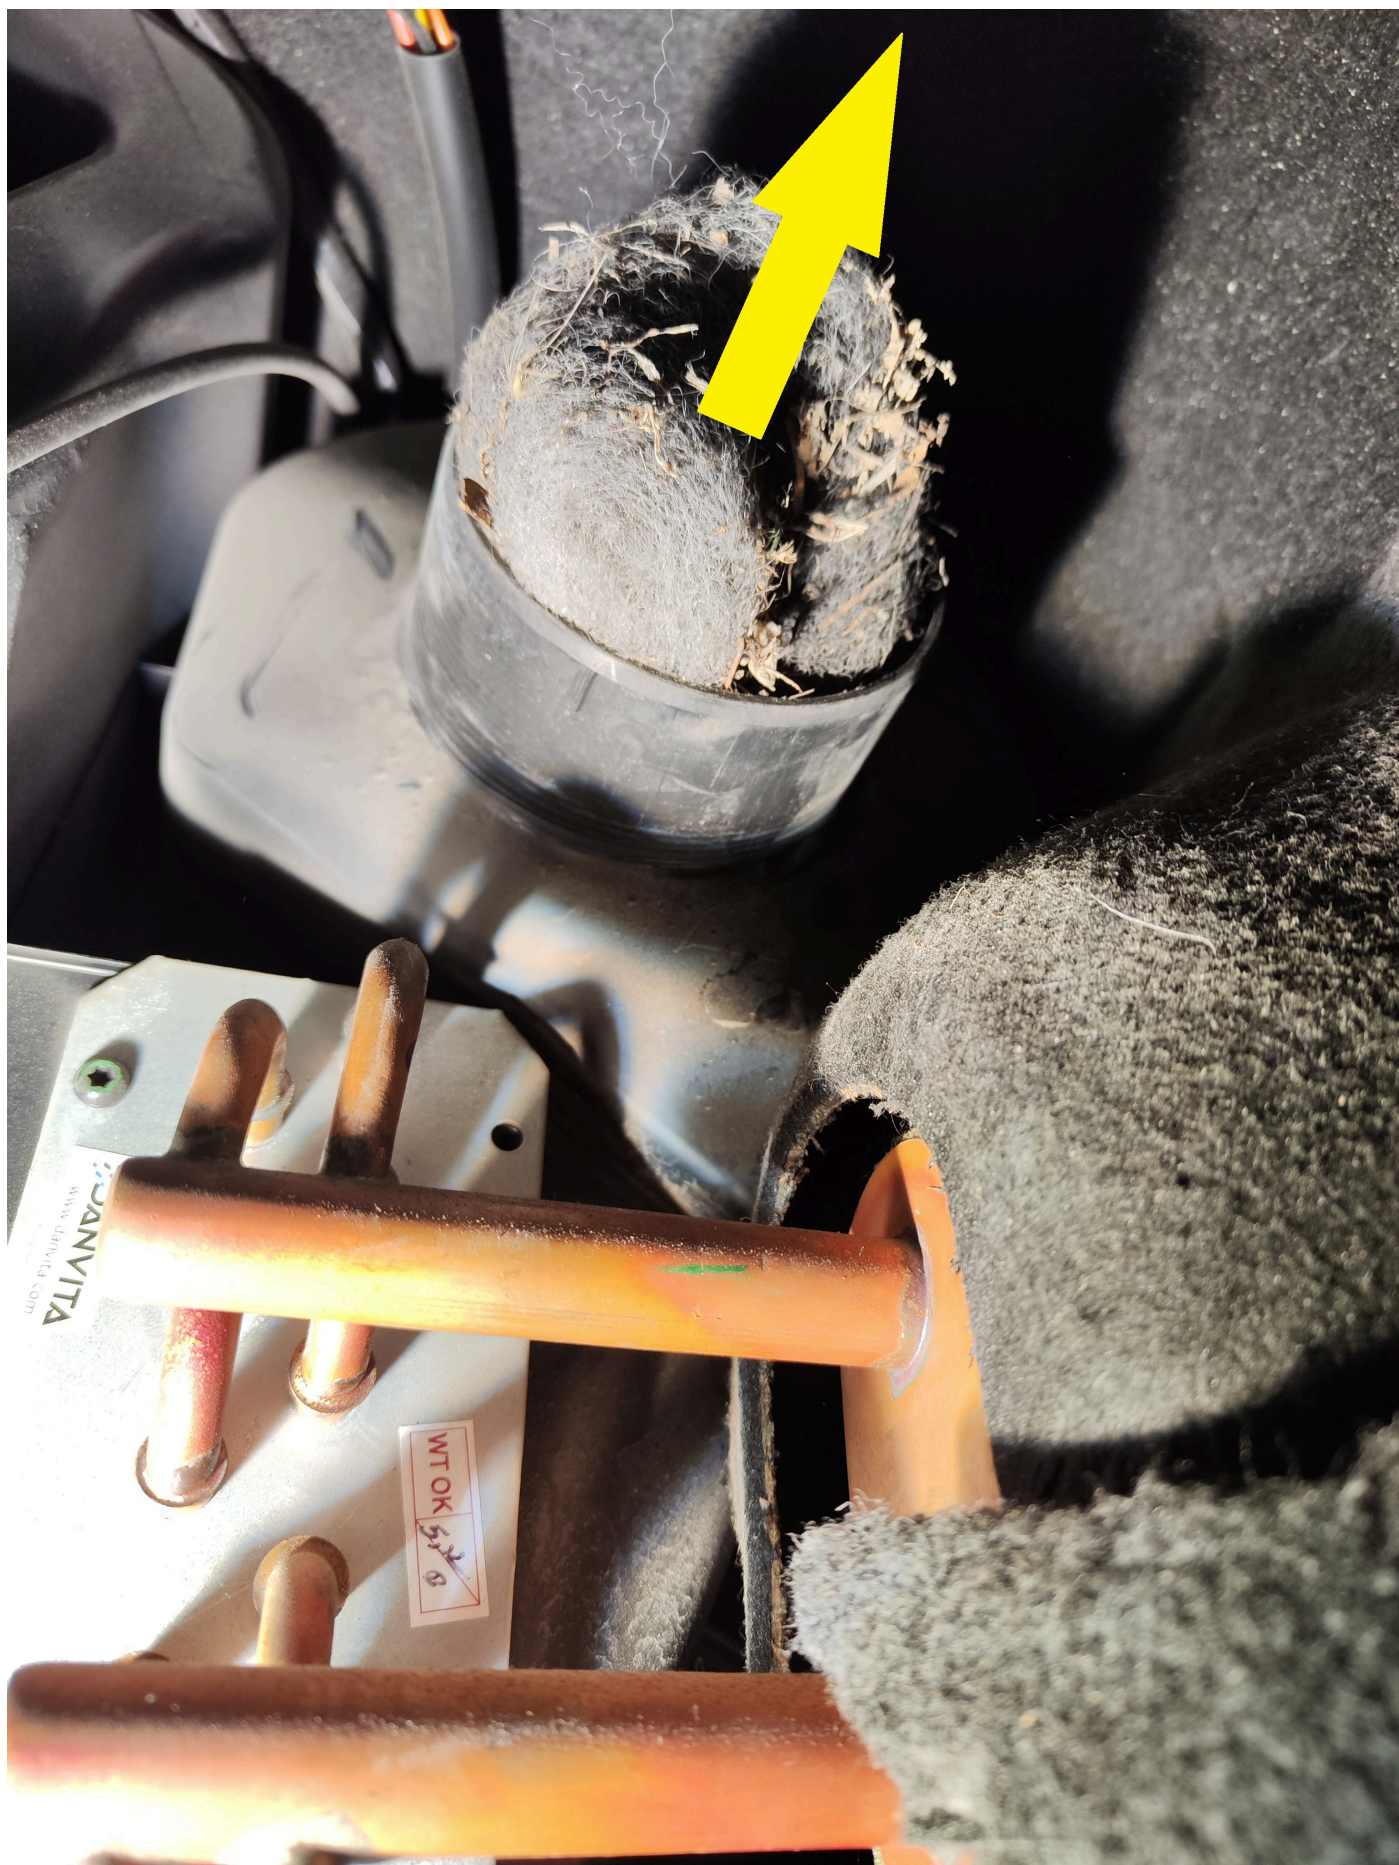
Le modèle UV53 de la marque AIXAM est également doté d'un filtre à air intérieur qui est remplacé lors d'une révision. Il s'agit ici d'un média filtrant sans charbon actif. Le filtre se trouve à droite dans le caisson de chauffage et est accessible depuis l'espace jambes passager avant.

- Retirer le flexible de ventilation situé à droite du caisson de chauffage.
- Retirer l'ancien filtre du logement de boîtier.
- Il faut plier légèrement le nouveau filtre en le posant. S'assurer de la bonne position de montage du filtre (côté droit pointant vers le bas)

- Rebrancher le flexible de ventilation.
