AUDI A1 - Le voyant moteur s'allume | HELLA

AUDI

A1 (8X)

Moteur: 1,6 TDI

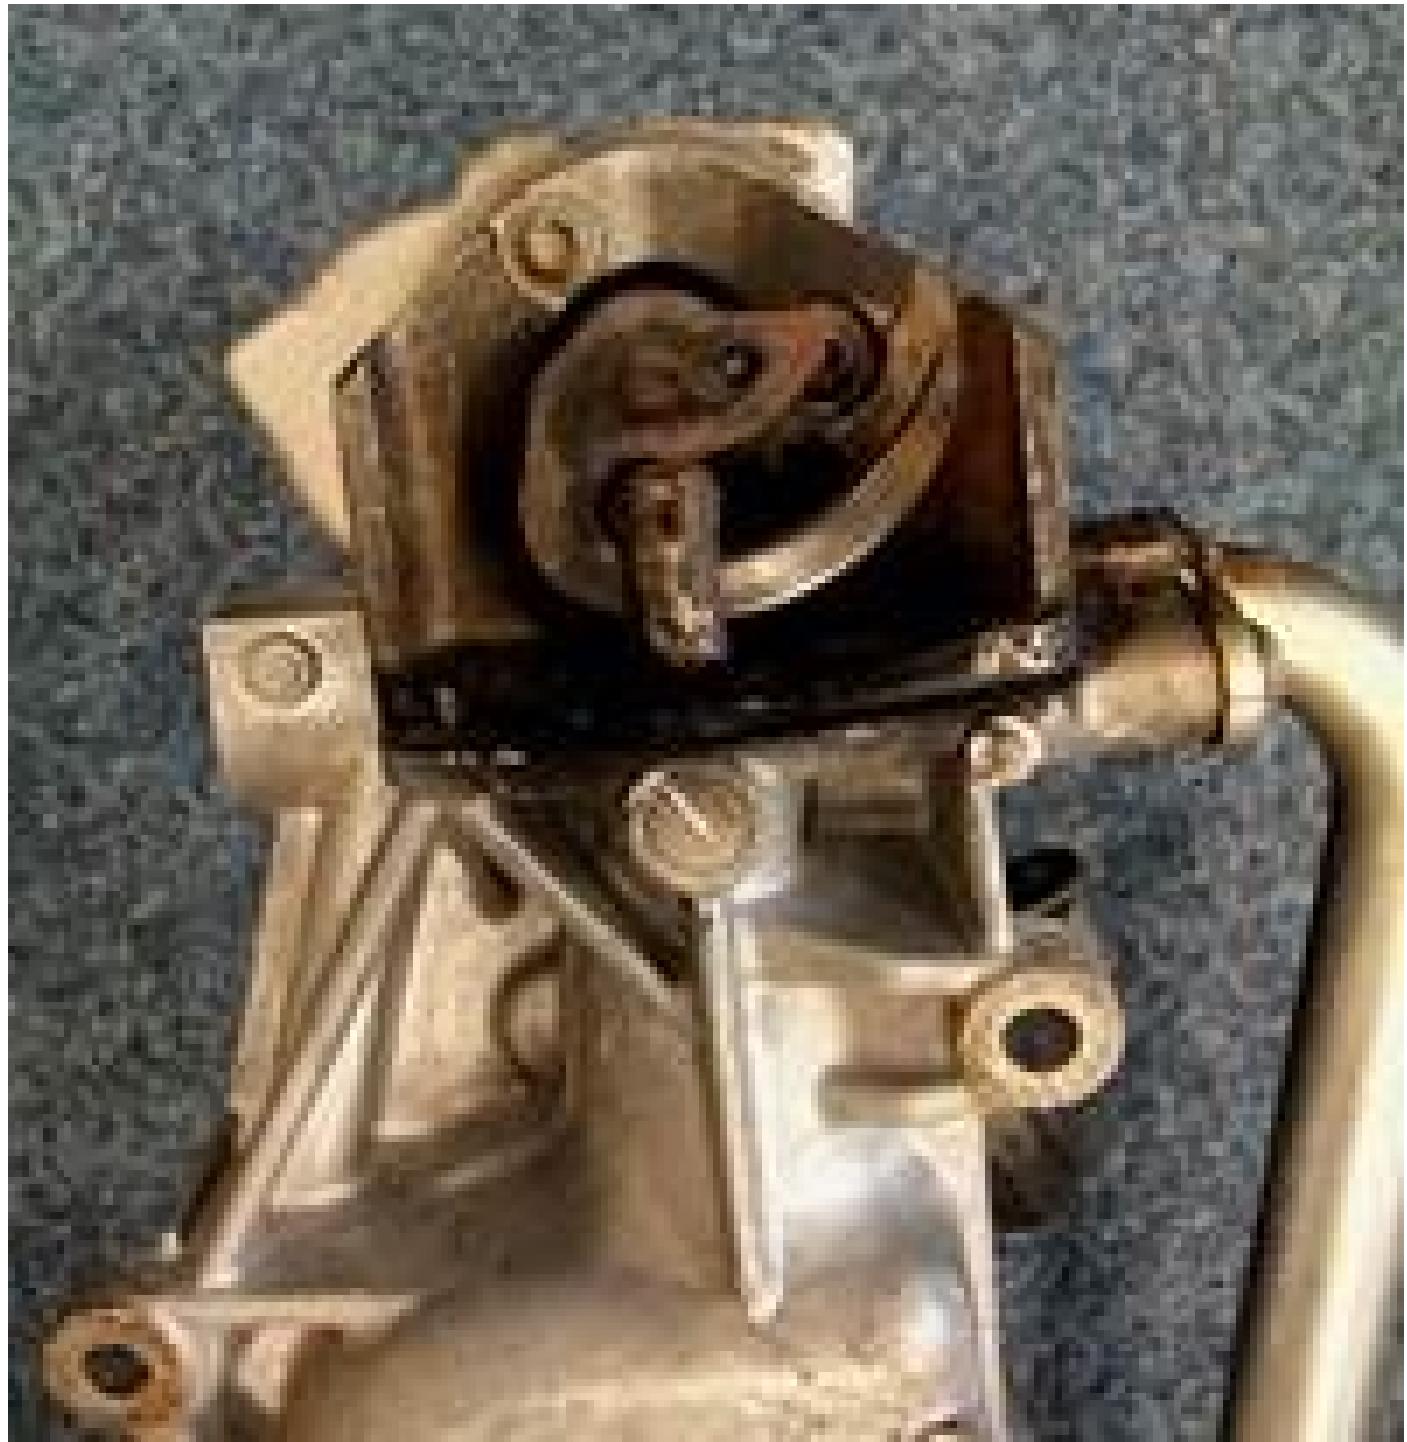
img src="["ioID]FD52A93DEAE5405198C100C5F0BF8F87/bi_fr_airco_audi_a1_agrkuehler001.jpg" alt="" class="img-responsive withoutBorder" />img src="["ioID]FD52A93DEAE5405198C100C5F0BF8F87/bi_fr_airco_audi_a1_agrkuehler002.jpg" alt="" class="img-responsive withoutBorder" /> Figure 1

L'unité du radiateur de recyclage de gaz d'échappement (radiateur EGR) comporte une capsule à dépression et un servomoteur électrique (figure1). Contrôler le radiateur EGR d'après les critères suivants:

- Calaminage interne
- Fonctionnement de la capsule à dépression
- Fonctionnement et activation du servomoteur électrique
- Fuites externes et internes

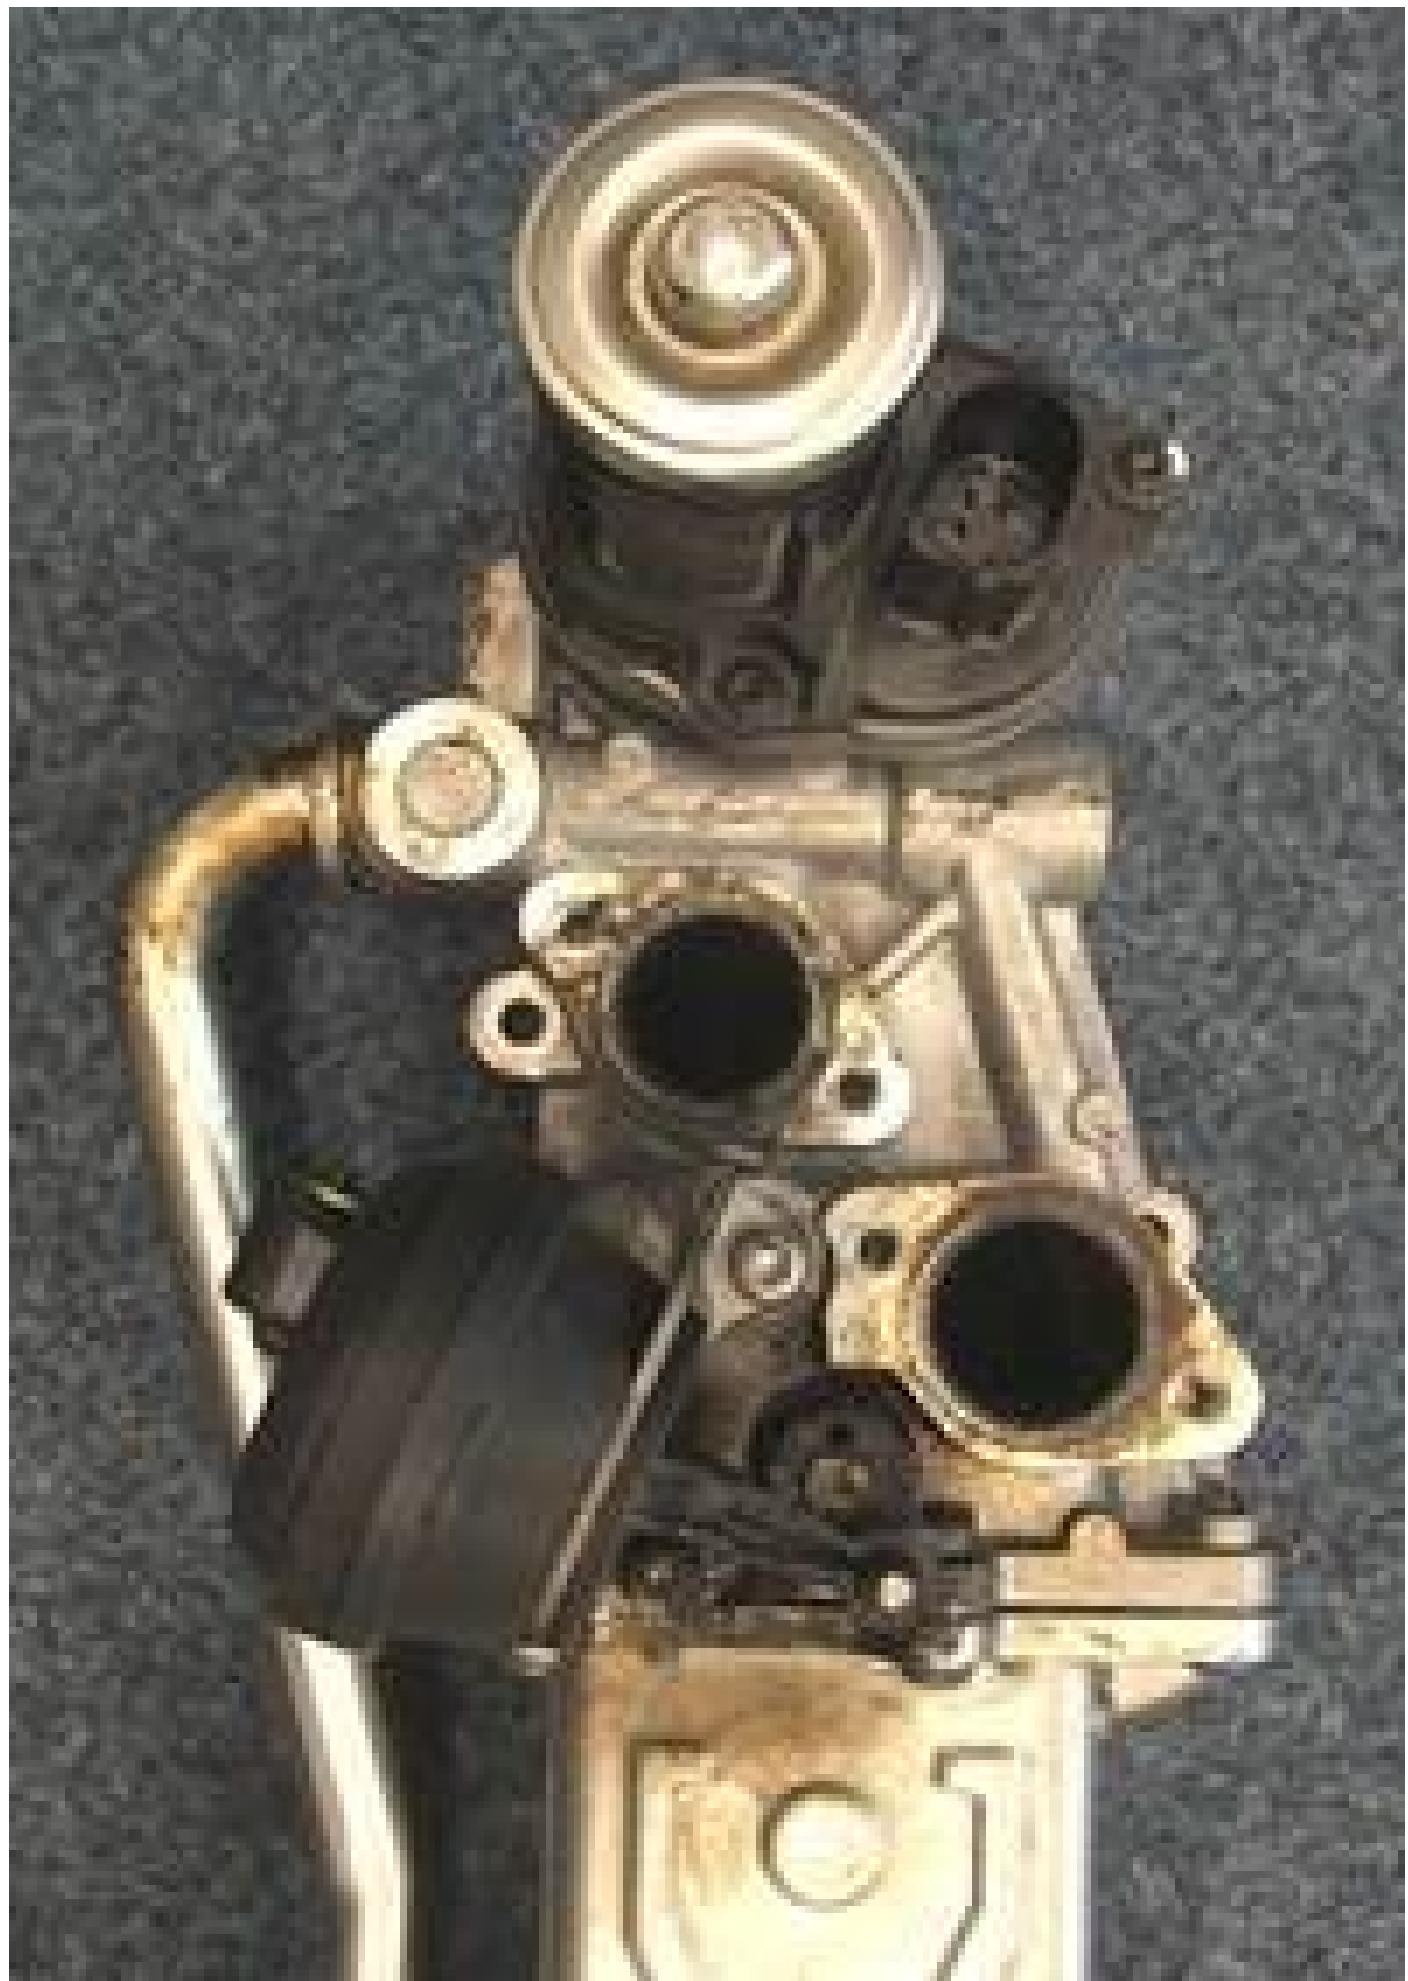
Contrôler également la bonne mobilité de la mécanique du servomoteur (Figure2) et de la capsule à dépression. Celle-ci est souvent dure, se coince et occasionne des défauts.
