# **BMW Série 4 Coupé - Porte conducteur ne s'ouvre pas de l'extérieur | HELLA**

**Type: F82**

**Porte conducteur ne s'ouvre pas de l'extérieur Poignée de porte extérieure sans fonction**

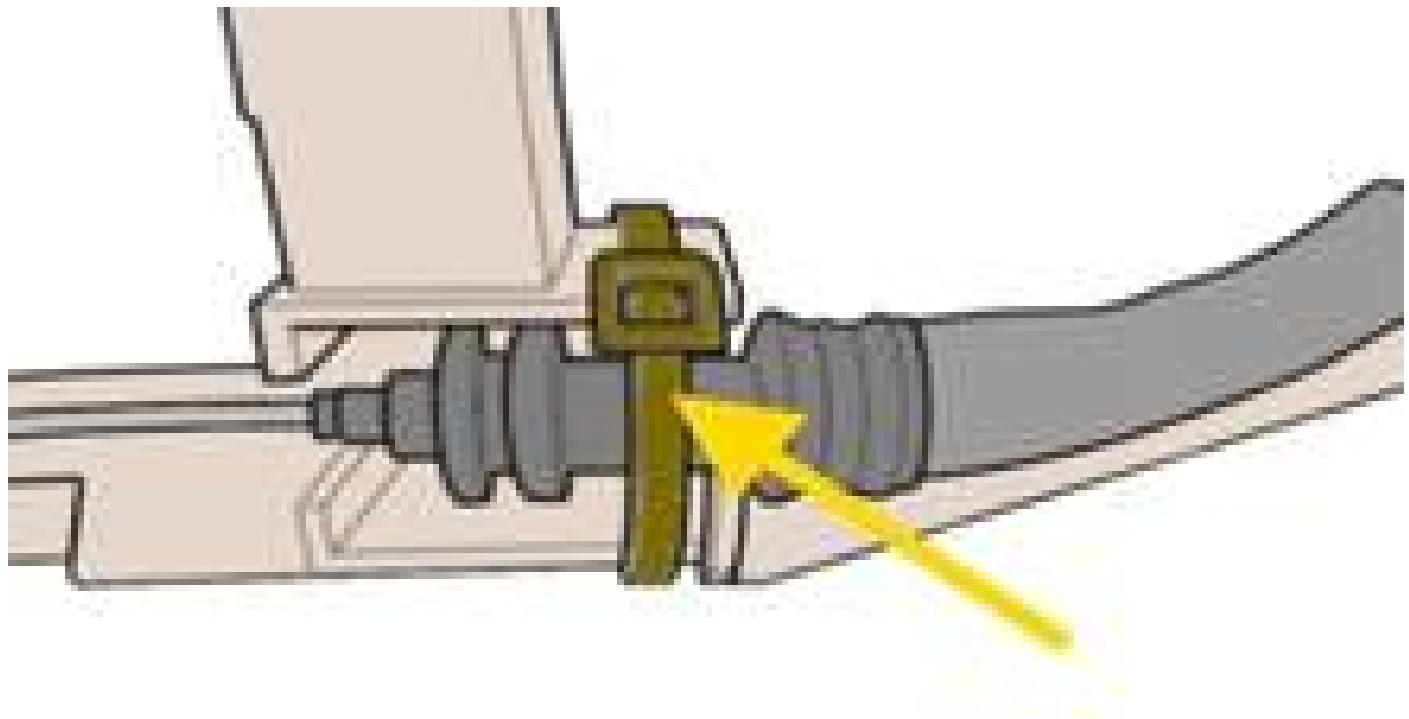
Dans ce cas, le câble de déverrouillage a dû lâcher et est sorti de son logement.

Remettre le câble de déverrouillage dans son logement et le fixer avec un attache-câble. (voir photo)
