# BMW 530d GT F07 - Défaillance de la régulation du comportement dynamique

Constructeur	BMW
Modèle de véhicule	530 GT F07
Moteur	3.0d
Année de fabrication	2010 - 2017
Symptôme	Défaillance de la régulation du comportement dynamique
Outil HGS recommandé	mega macs X

## Défaut de communication avec le calculateur du comportement dynamique

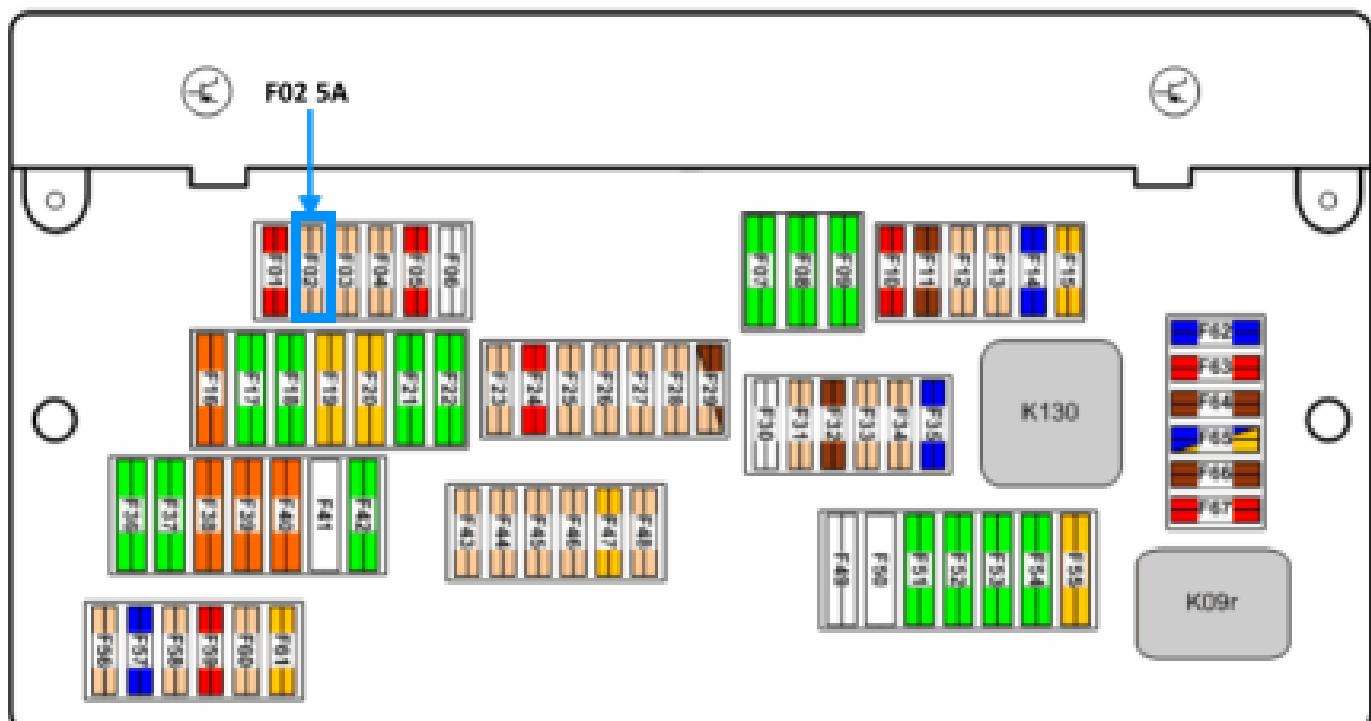
Einbauort der F02 Sicherung beim BMW 530d GT F07

Dans le cadre du dépannage, il convient de tout d'abord vérifier les fusibles. Il faut ici faire particulièrement attention au fusible F2 (5A) dans le système électrique central de l'habitacle. Celui-ci assure non seulement l'alimentation en tension du calculateur du comportement dynamique mais aussi l'alimentation en tension des capteurs de poignée de porte.

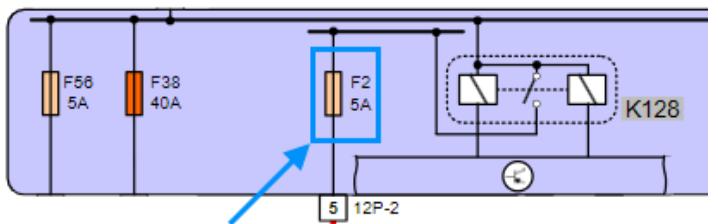
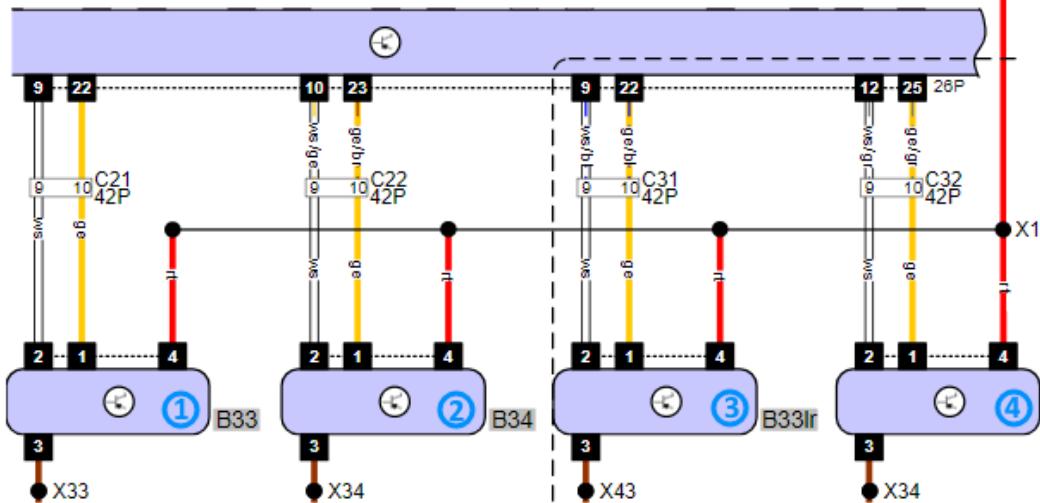
Légende du schéma de branchement: 1-4 = électroniques de poignée de porte

L'infiltration d'eau dans la poignée de porte et la corrosion qui en résulte au niveau des connecteurs peuvent provoquer des courts-circuits. Ce qui déclenche le fusible F2 (5A). Pour le contrôle, les poignées de porte doivent être démontées conformément aux instructions du fabricant.

Si de la corrosion ou une infiltration d'eau est visible au niveau des connecteurs, les électroniques de poignée de porte concernées doivent être remplacées et, le cas échéant, les connecteurs doivent être remis en état.

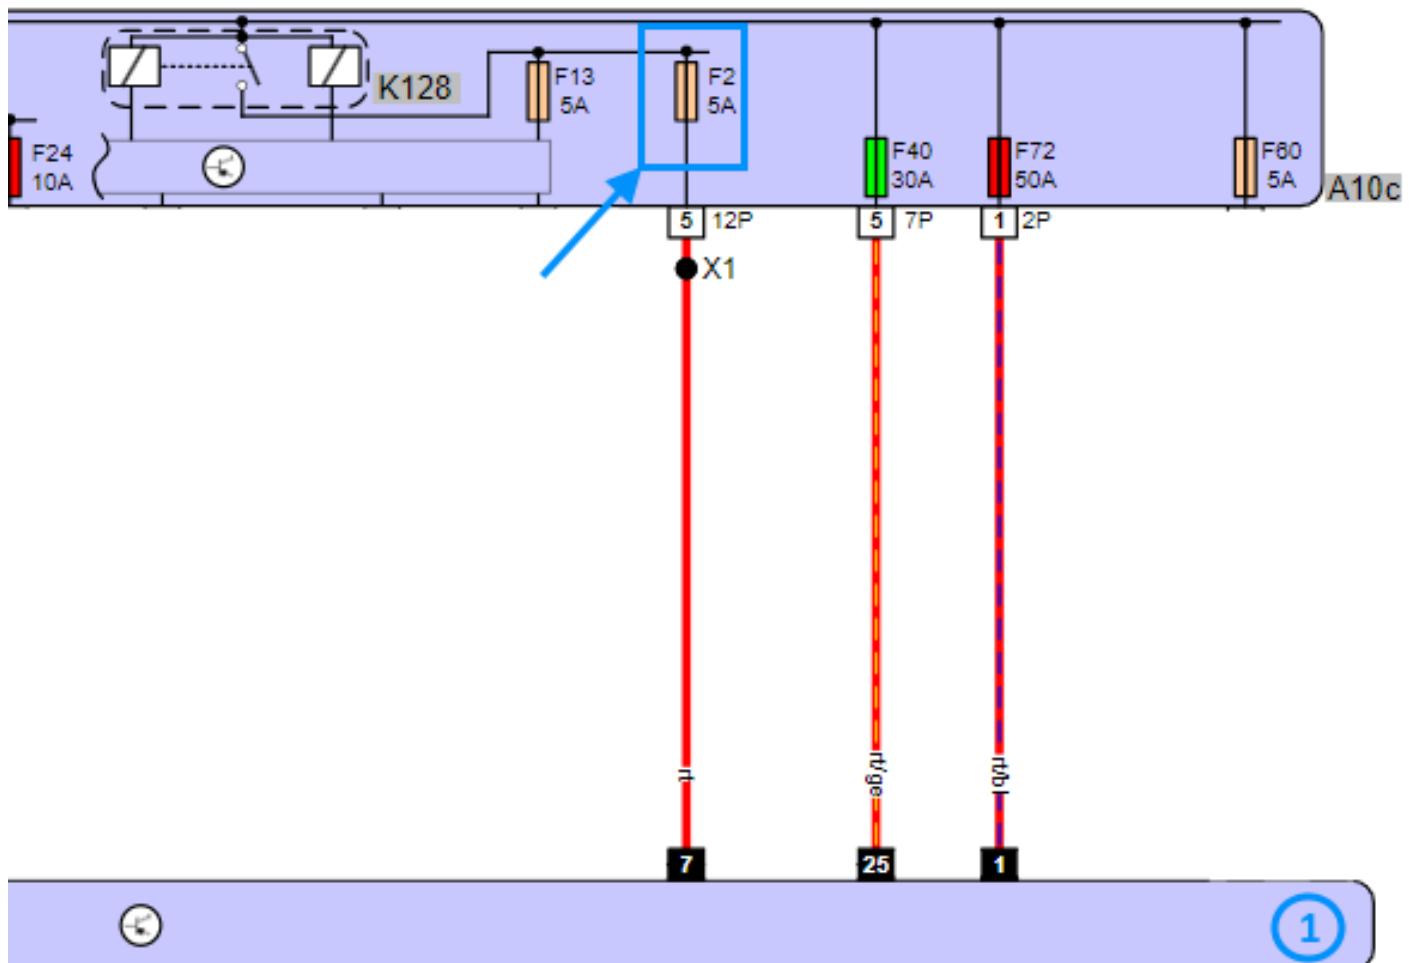
Légende du schéma de branchement : 1 = calculateur du comportement dynamique
