BMW Série 2 Active Tourer - Remplacement du filtre à air intérieur

Fiche technique

Constructeur	BMW
Modèle de véhicule	Série 2 Active Tourer (F45)
Moteur	Tous
Année de fabrication	2014 - 2021
Symptôme	Remplacement du filtre à air intérieur

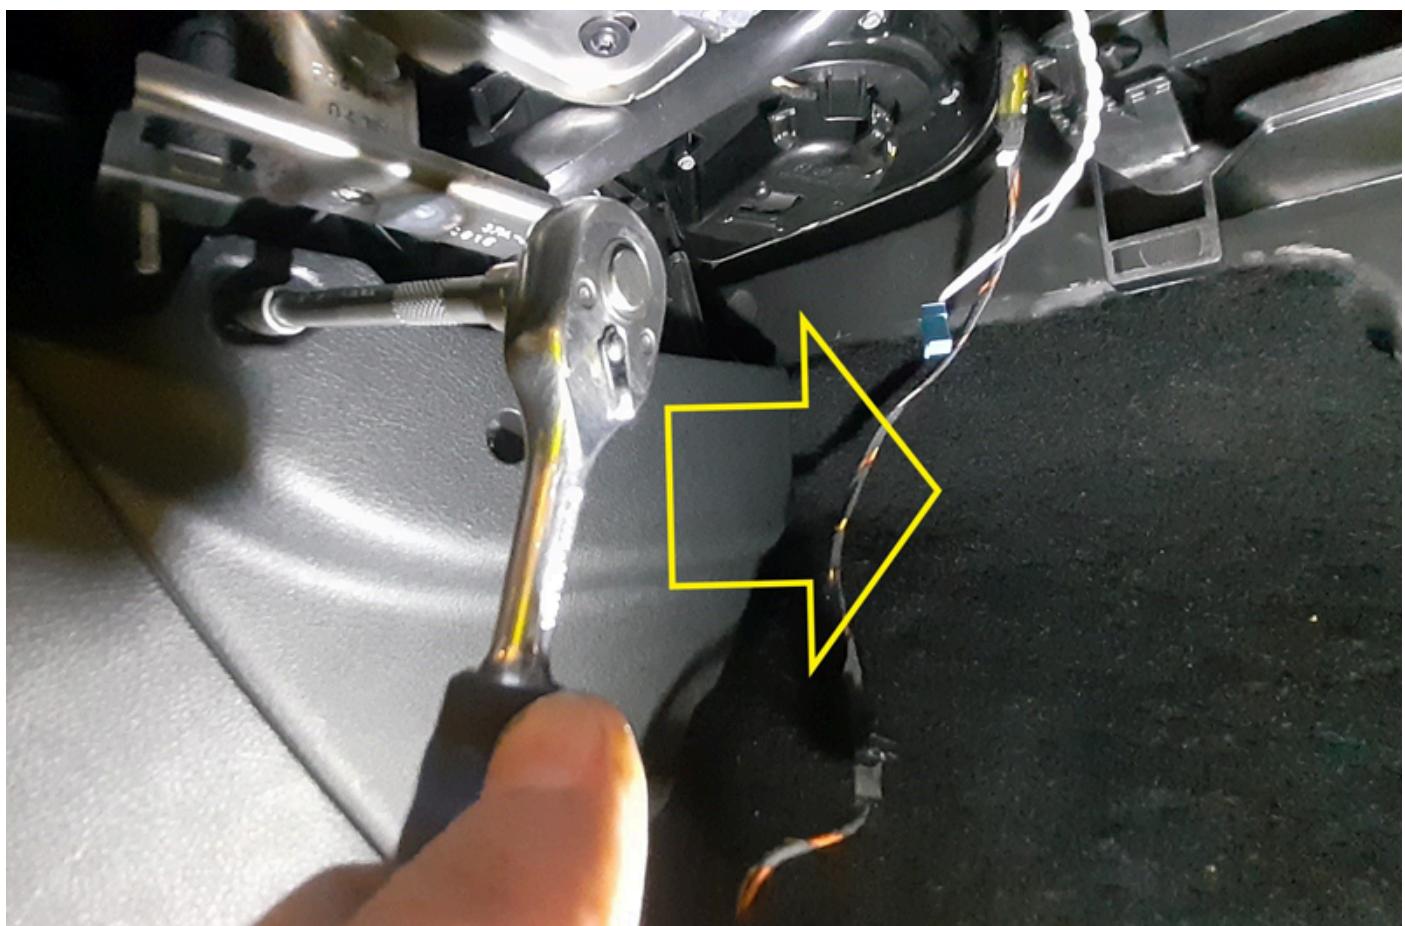
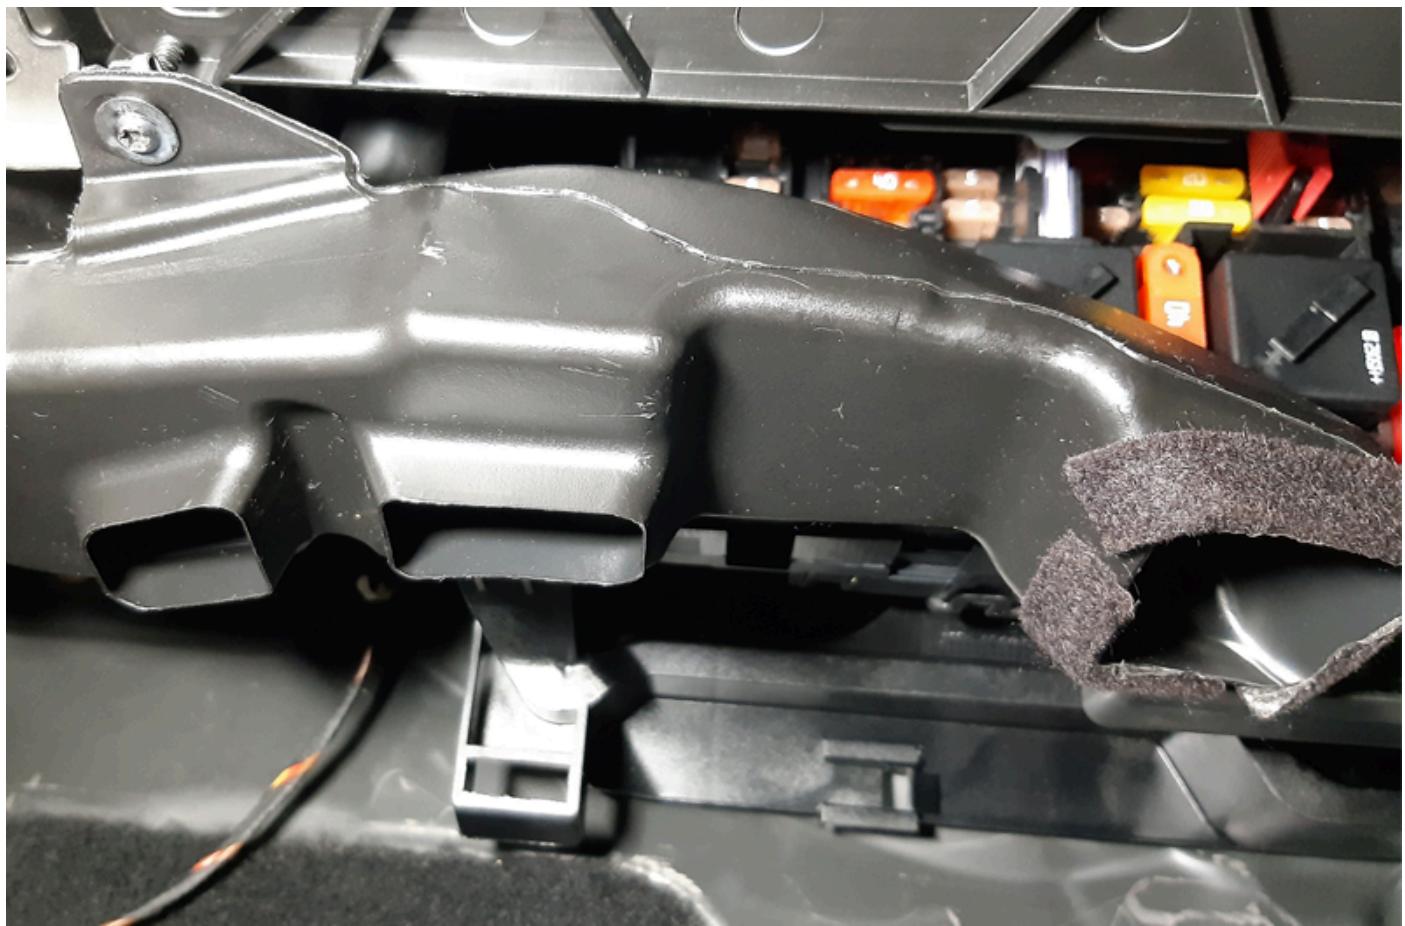
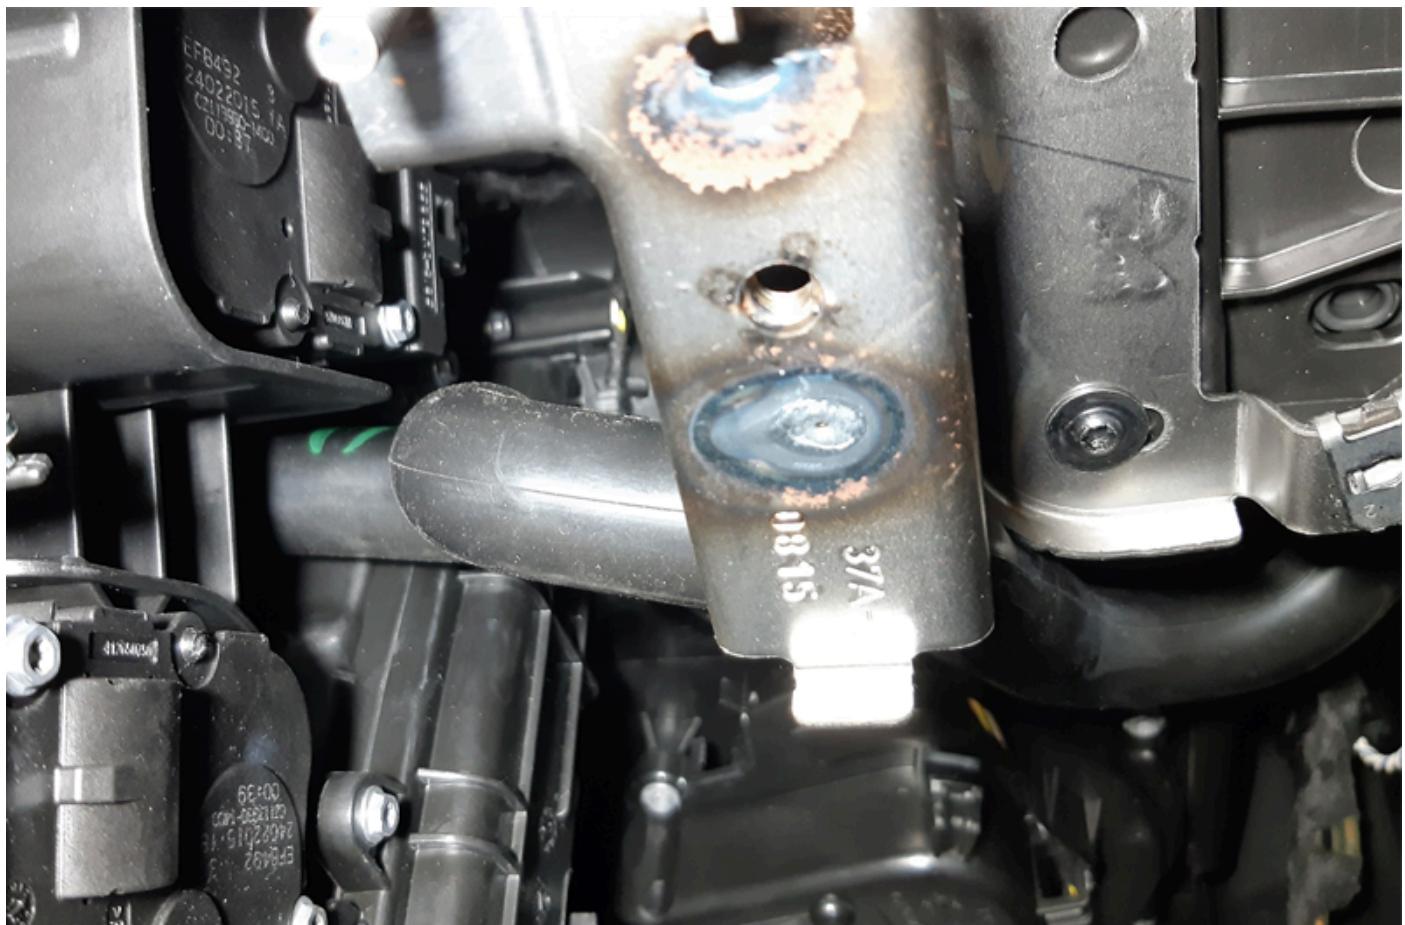
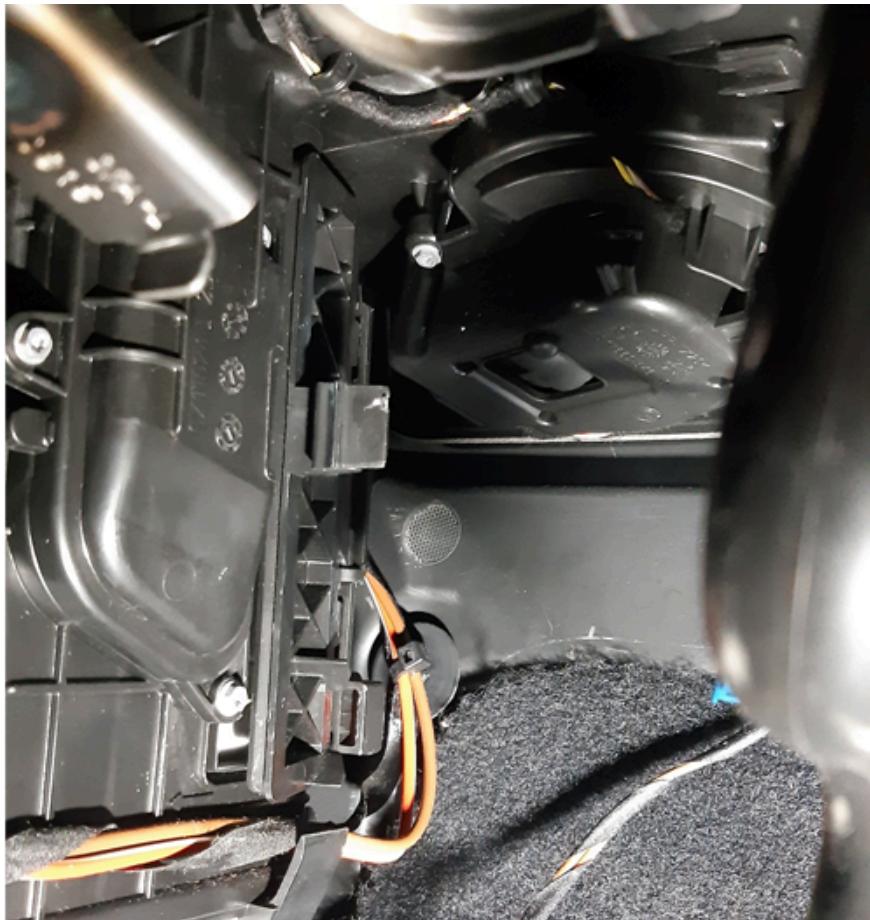
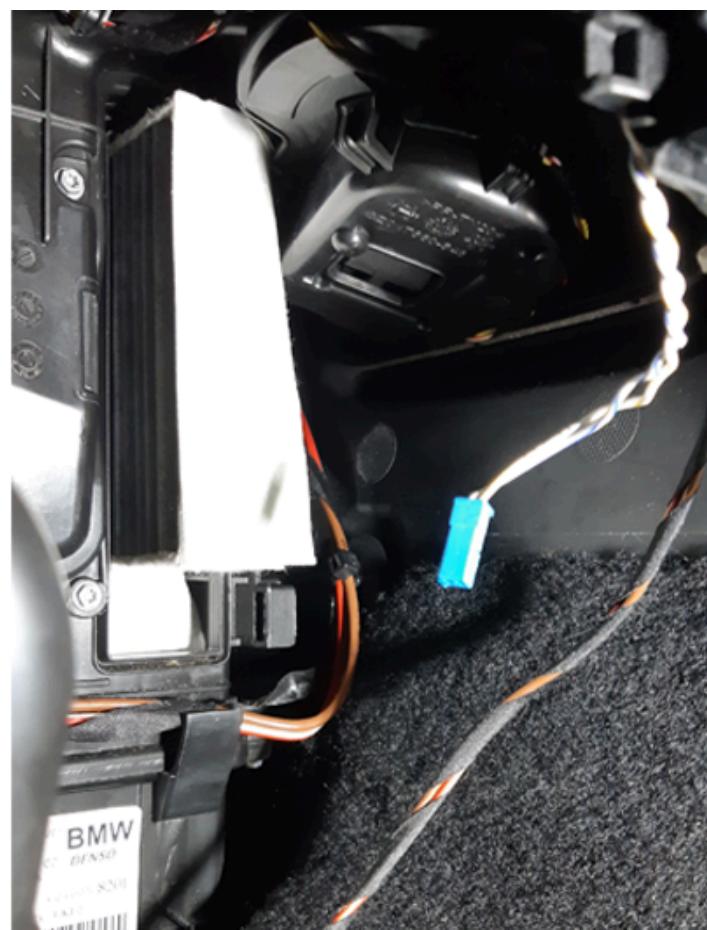
- Image 1 : Démonter l'habillage dans l'espace jambes côté passager, retirer auparavant les vis (2x)
- Image 2 : Démonter le cache gauche dans l'espace jambes côté passager, retirer auparavant les deux vis
- Image 3 : Démonter le diffuseur d'air en enlevant la vis (1x) et extraire le diffuseur d'air en le tirant vers la droite
- Image 4 : Retirer le flexible du boîtier de chauffage/climatiseur en le tirant vers la droite
- Image 5 : Déverrouiller et retirer le couvercle du boîtier de chauffage/climatiseur
- Image 6 : Retirer le filtre à air intérieur
Monter le nouveau filtre dans l'ordre inverse du démontage.
