# KIA Niro - Affichage d'un message de défaut sur le combiné d'instruments

Constructeur	KIA
Modèle de véhicule	Niro
Année de fabrication	08/2017 – 01/2018
Symptôme	Message de défaut sur le combiné d'instruments

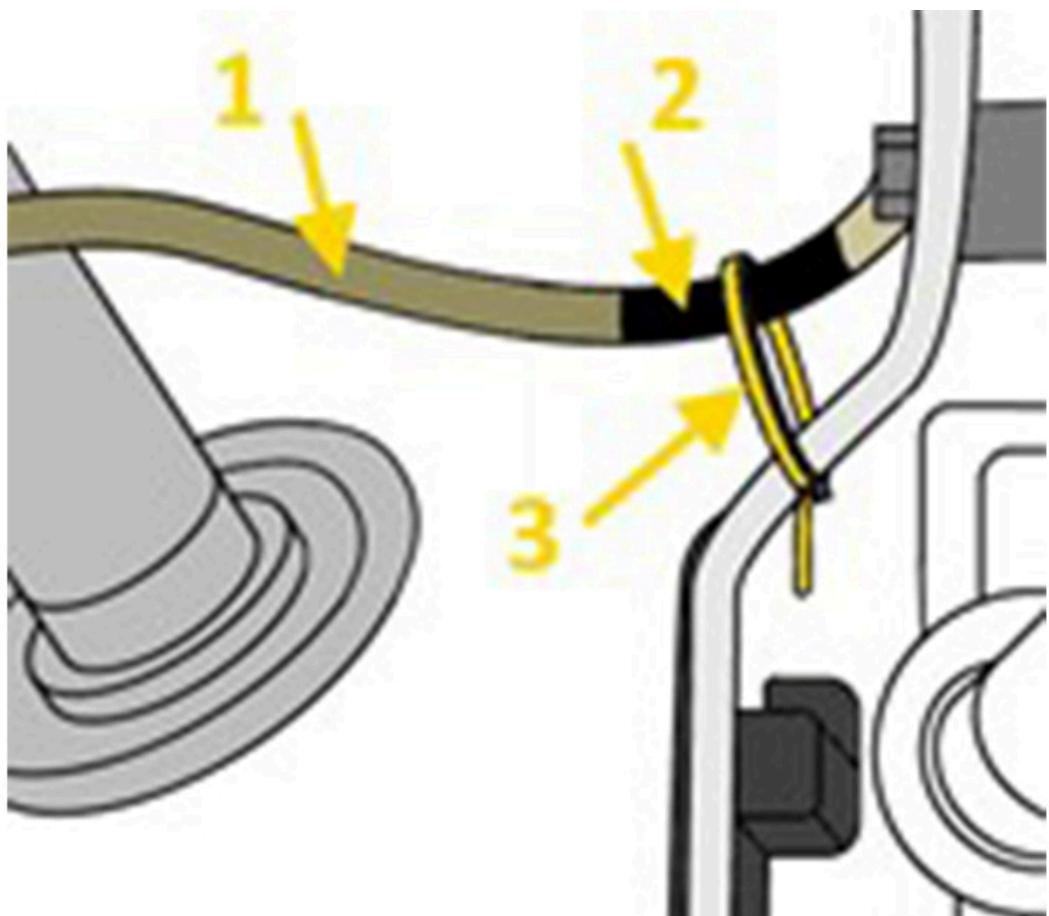
Dans ce cas de réparation, le client se plaint de l'affichage de divers messages de défaut sur le combiné d'instruments. La cause du problème mentionné ci-dessus est un câble électrique endommagé (frotte contre la colonne de direction).

- Vérifier si le câble électrique est endommagé et, le cas échéant, le remettre en état ou le remplacer
- Envelopper le câble électrique (pos.1) avec du ruban adhésif. (Pos.2)
- Poser des colliers d'électricien et fixer le câble électrique. (Pos.3)
