# **MERCEDES BENZ ML 270 CDI - Le voyant moteur s'allume | HELLA**

**ML 270 CDI**

**Année Modèle : 11.1999 - 06.2005**

**Code défaut : P1189 "coupure canal d'admission"**

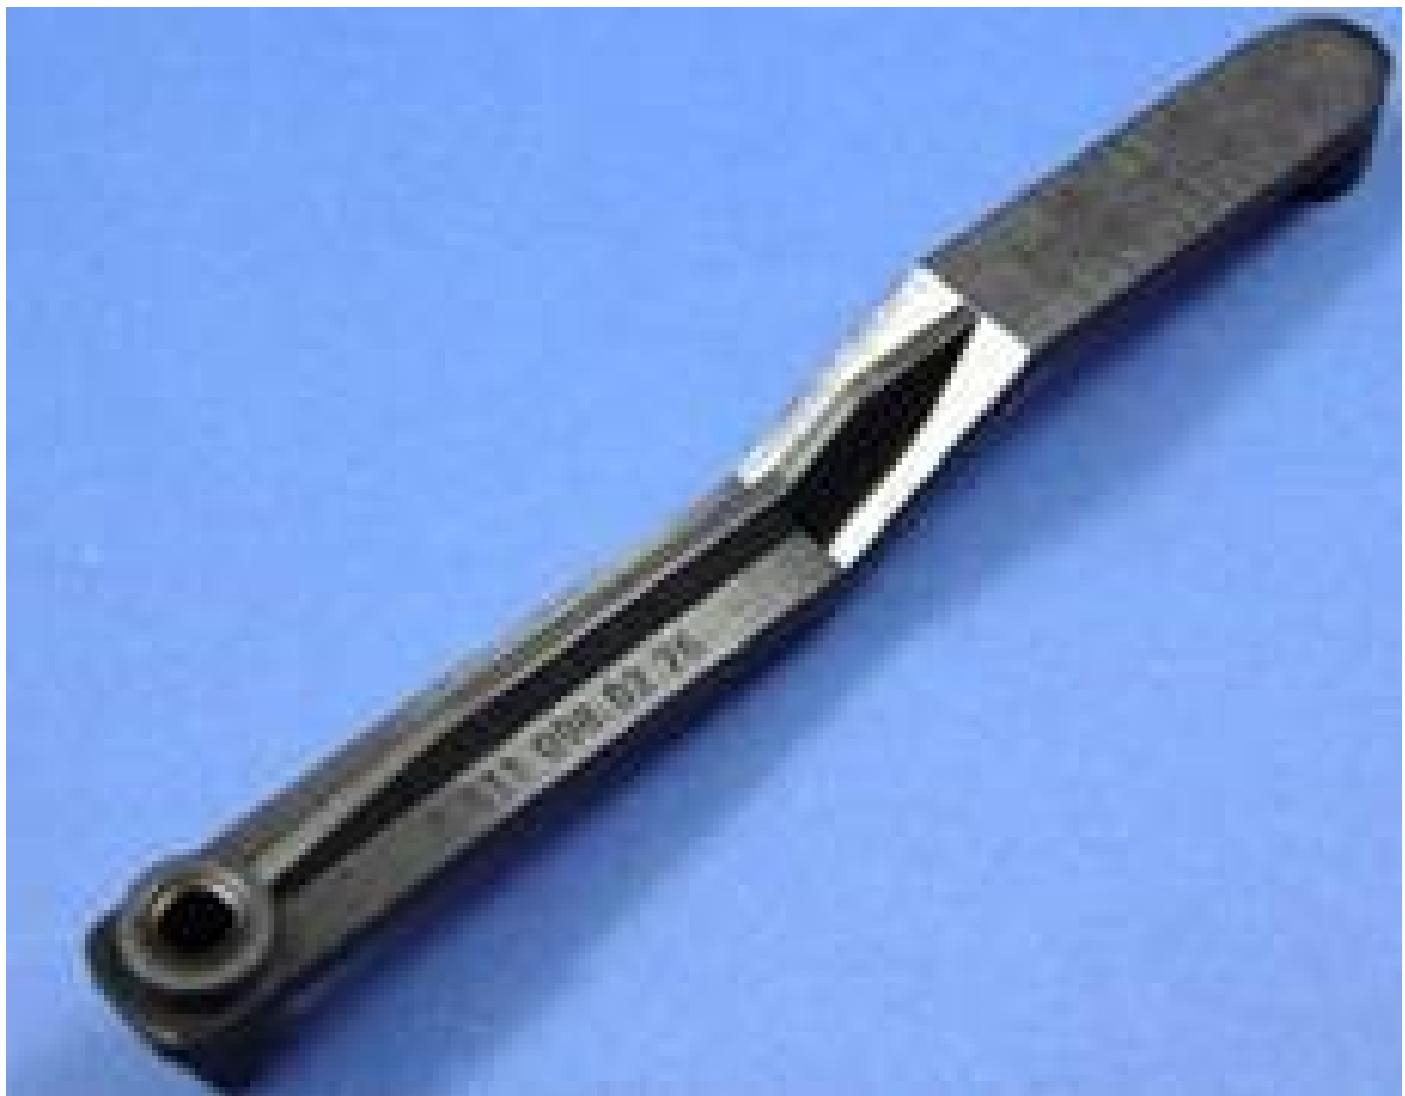
**Si un ou plusieurs des défauts mentionnés précédemment sont déterminés sur ce modèle, cela peut être lié à une commande à barres cassée de la commande de canal de remplissage. Dans ce cas, la commande à barres doit être déposée et remplacée par une pièce de rechange modifiée par le constructeur.**

img src="[ioID]FD52A93DEAE5405198C100C5F0BF8F87/bi\_fr\_electronics\_mercedes-benz\_ml-270-cdi\_saugrohrumschaltung001.jpg" alt="" class="img-responsive withoutBorder" />em>Moteur : OM 612.963/em>

Pièces de rechange :

Clips de fixation : 611 098 01 26

Commande à barres : 611 098 02 26

Veuillez prendre en compte dans ce contexte les instructions de montage et de dépose du constructeur.
