## Opel Astra-J Sports Tourer - Affichage à l'écran du code 16

Constructeur Opel

Modèle de véhicule Astra J

Symptôme Affichage du code 16

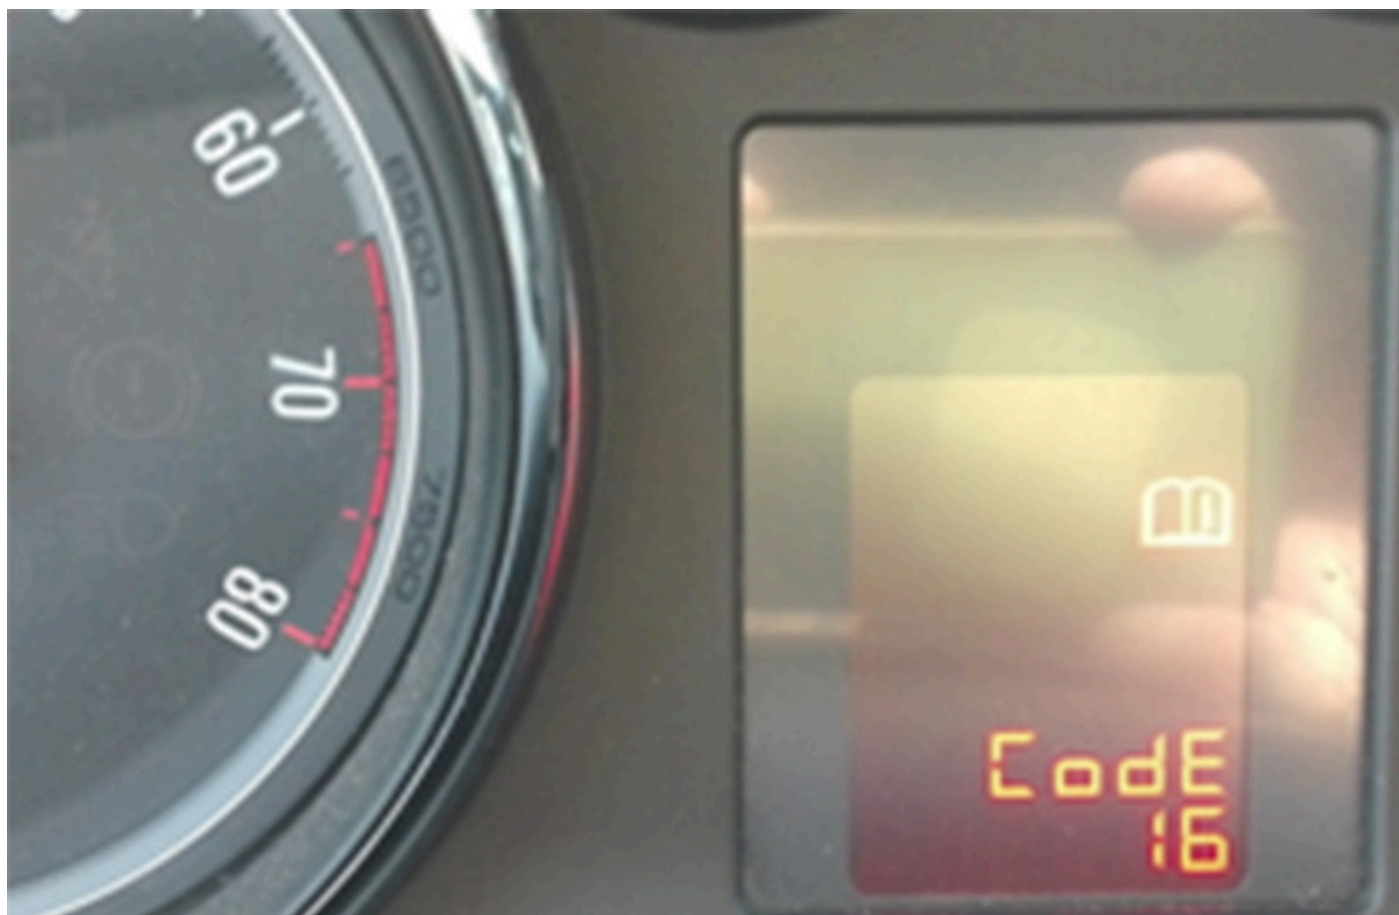
Le code 16 apparaît sur l'écran ([Fig. 1](#)) avec une mention renvoyant au mode d'emploi. Le code d'erreur de l'appareil de diagnostic B3881 correspond à une lampe de feu arrière ou à un circuit électrique défectueux.

Fig. 1 : l'écran affiche Code 16

Contrôler les fonctions d'éclairage et, dans ce cas, remplacer l'ampoule du feu de stop. Pour ce faire, ouvrir la garniture intérieure arrière et desserrer les deux écrous à oreilles ([Fig. 2](#)). Retirer ensuite le feu arrière de la carrosserie du véhicule par l'arrière.

Le cas échéant, effacer le message d'erreur enregistré dans le calculateur via l'appareil de diagnostic. Reposer dans le sens inverse de la dépose.

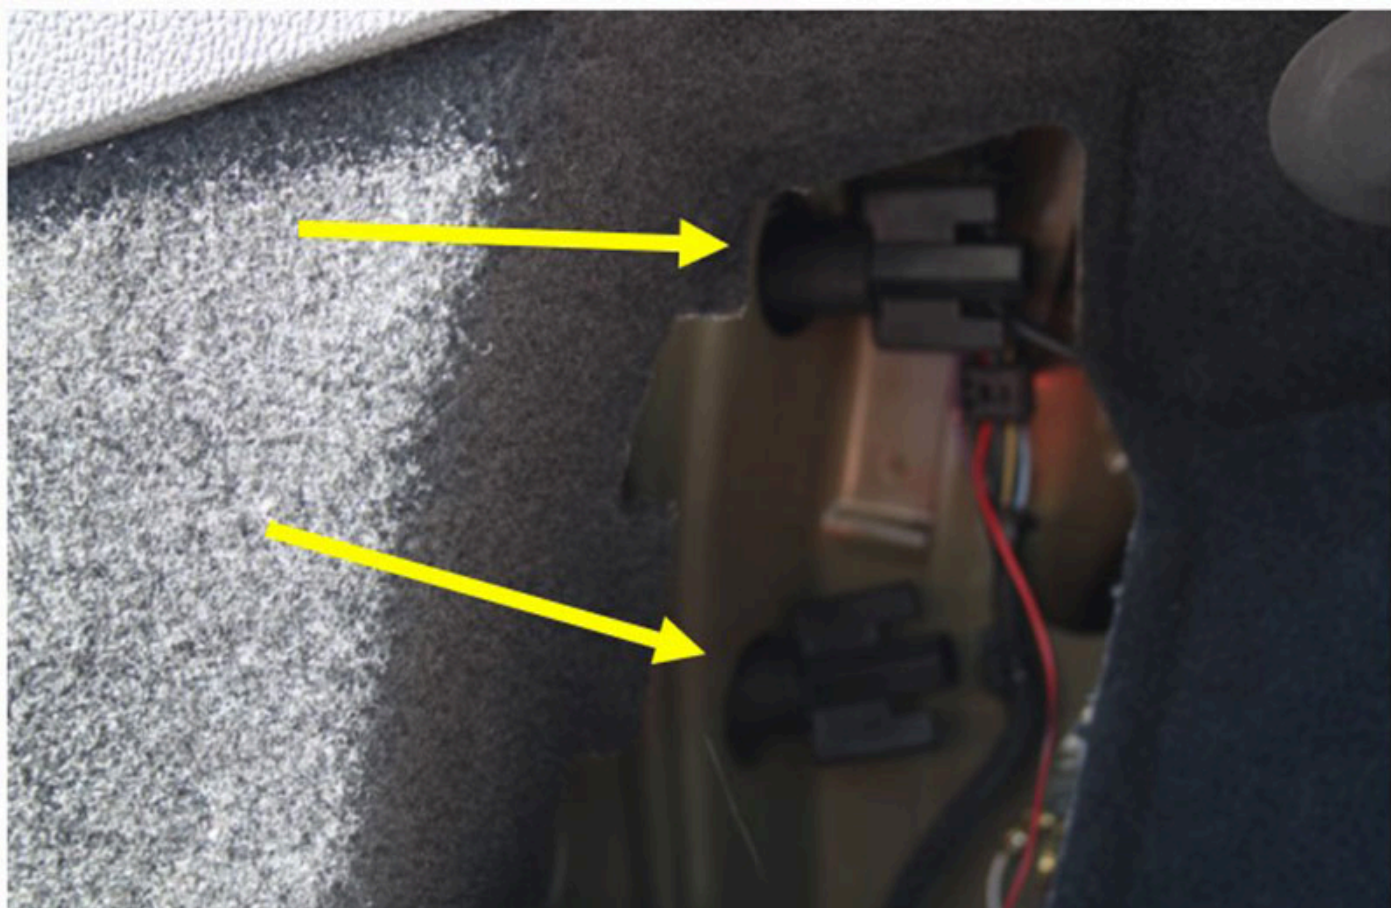
Fig. 2 : Garniture intérieure

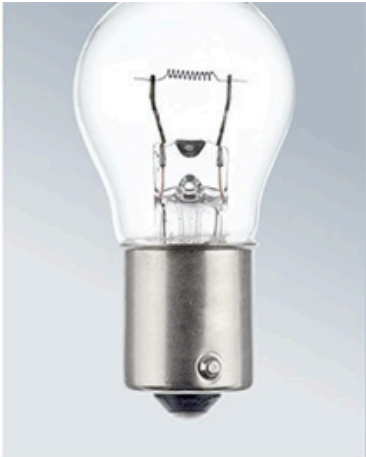
Fig. 3 : Ampoule P21W

Remplacer l'ampoule P21W ([Fig. 3](#)). Vérifier l'absence de corrosion sur les contacts de la fiche.
